MUSIIKKITALON RAKENTEET ARKKITEHTUURIN JA AKUSTIIKAN EHDOLLA

Vuoden 2011 keväällä valmistuvalla Helsingin Musiikkitalolla on pitkä historia. Talohankkeen käynnisti Sibelius-Akatemia jo vuonna 1992. Vuonna 1994 musiikkitalohanketta lähdettiin kehittämään Sibelius-Akatemian, Helsingin kaupunginorkesterin ja Radion sinfoniaorkesterin yhteistyönä.

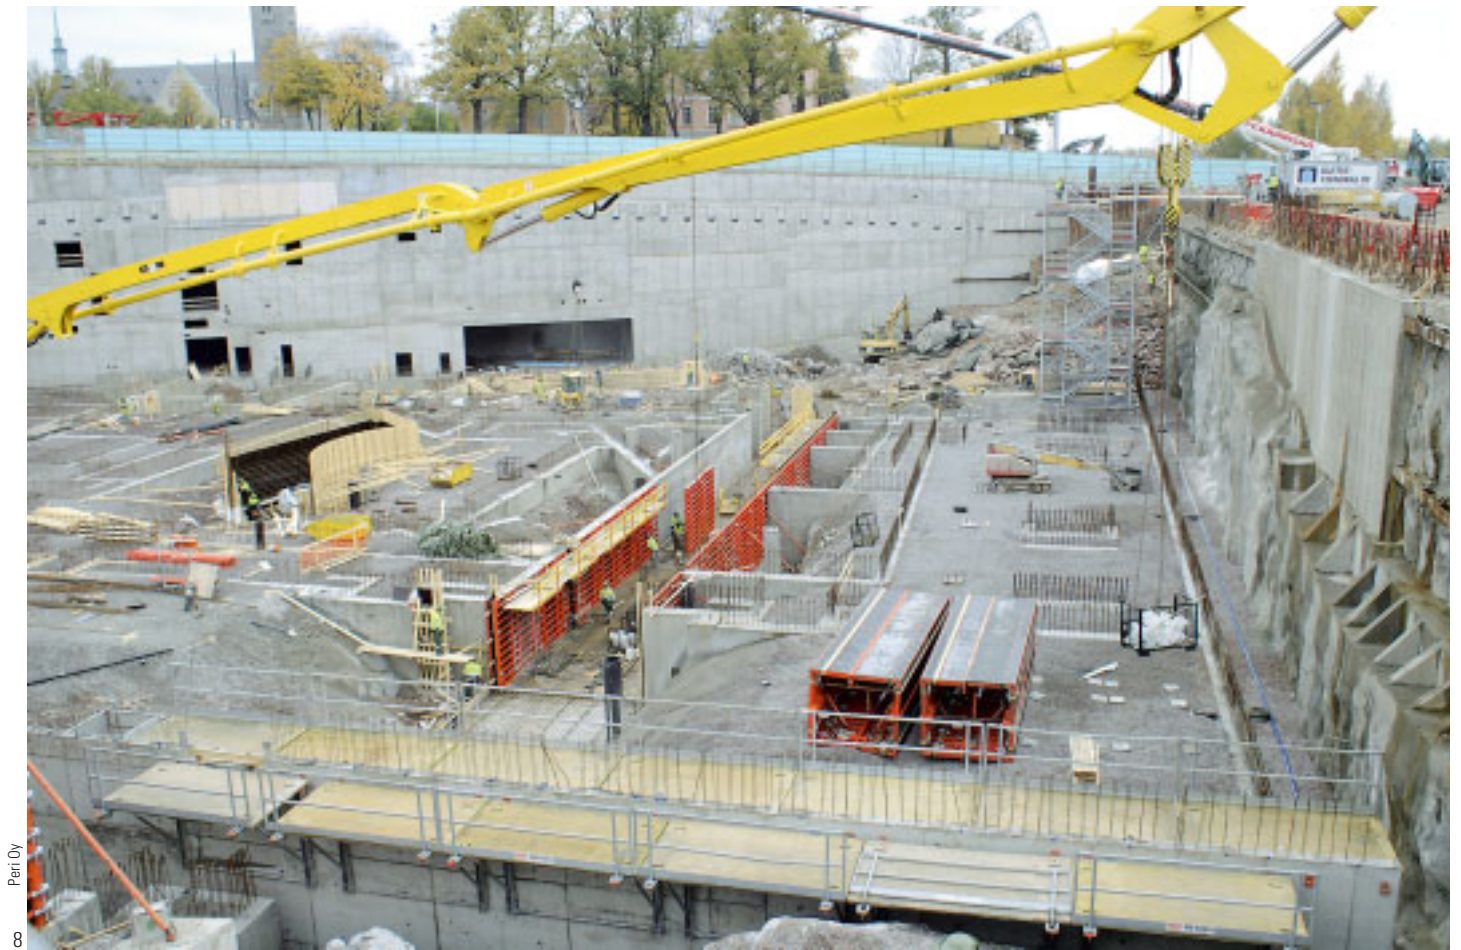
Peri Oy
8

8 Pohjaveden kurissa pitävät porapaalupatoseinät, huoltotunneli sekä pohjatyöt ja talon perustukset ovat jo jääneet näkymättömiin. Rakennus on kokonaan kallion varassa. Kallion pohja on injektoitu ja sen päällä on noin 70 sentin salaajitettu sepelikerros. Porattu suurpaalupatoseinä on vajaat kaksi metriä kallion sisällä.

Rakennus on kokonaan kallion varassa. Kallion pohja on injektoitu ja sen päällä on noin 70 sentin salaojitettu sepelikerros. Porattu suurpaalu-patoseinä on vajaat kaksi metriä kallion sisällä. Vaikka patoseinä on periaatteessa jo itsessään tiivis, rakennuksen ulkoseinän ja patoseinän välissä on vielä salaojitettu tila, jonka kautta mahdolliset vuodot valuvat salaojiin. Syvimmillään tekniikkakuilujen perustukset ulottuvat -15 metriin, alapohja on - 9 metrin tasossa. Teknisissä tiloissa on maanvarainen lattia, harjoitussalien lattian alla on tuuletettu, rossipohjatyyppinen 1-1,5 metriä korkea tila. Pää-

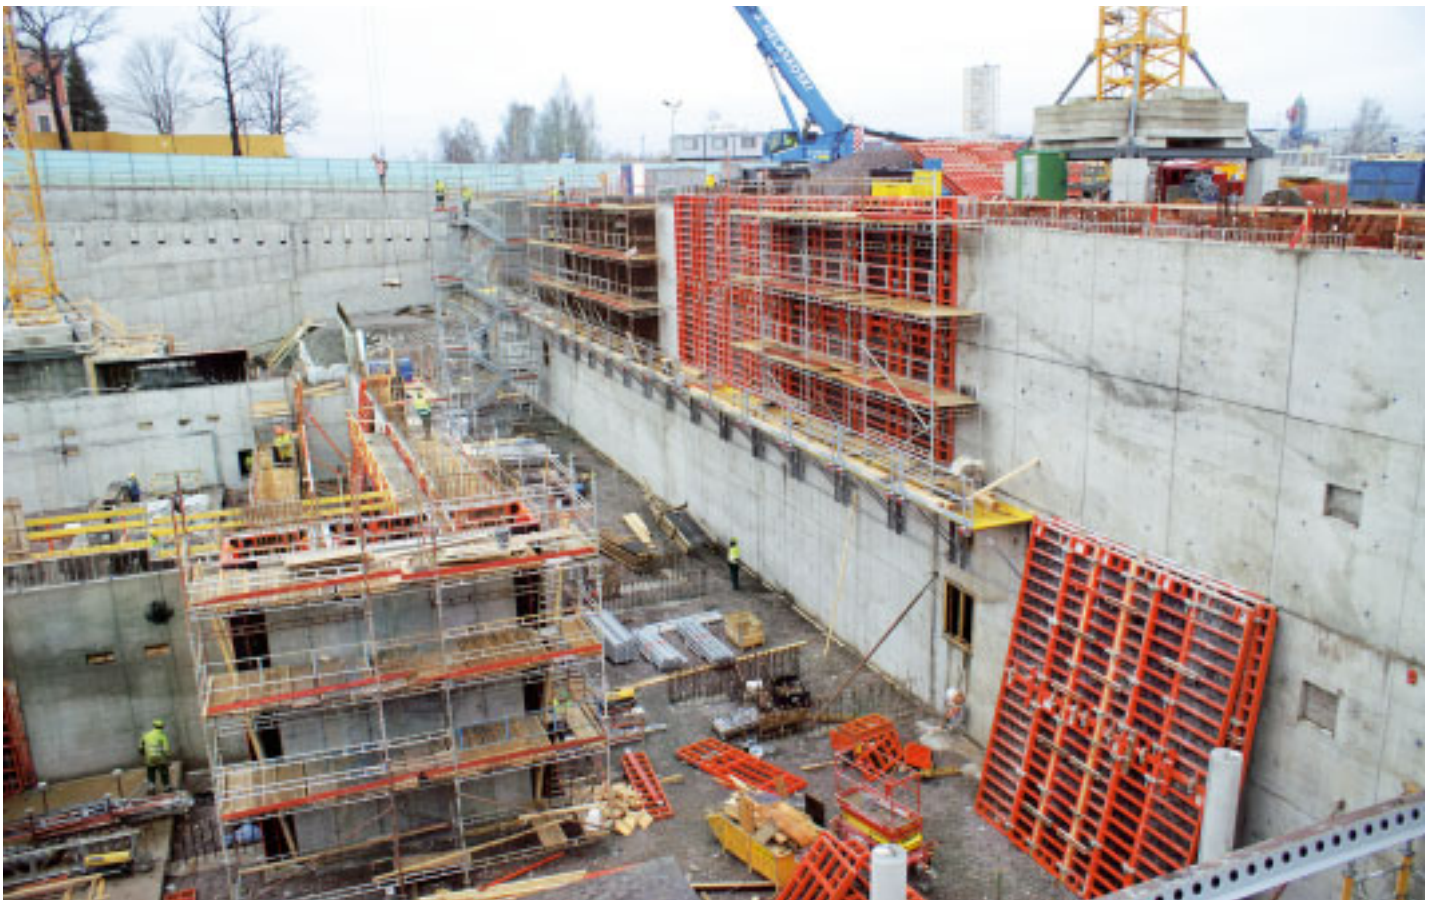
Peri Oy
9

9 Syvimmillään tekniikkakuilujen perustukset ulottuvat -15 metriin, alapohja on -9 metrin tasossa. Teknisissä tiloissa on maanvarainen lattia, harjoitussalien lattian alla on tuuletettu, rossipohjatyyppinen 1-1,5 metriä korkea tila.

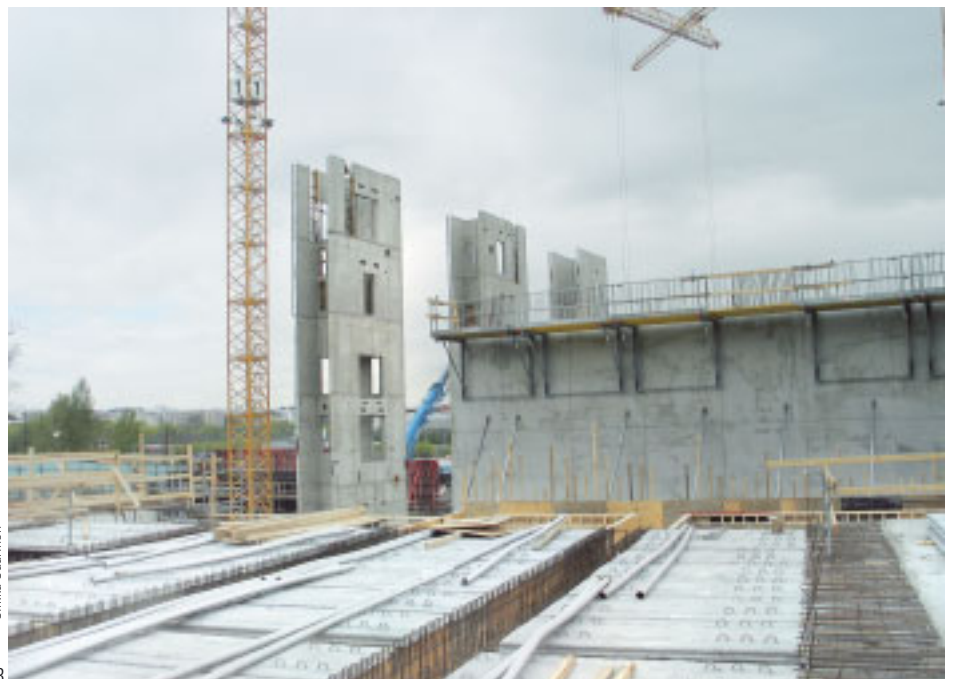
Talossa on kuusi tekniikkakuilua. Kuvan ottovaiheessa huhtikuussa puolet kuiluista oli valmiina ja loppujen kuilujen valutyö oli vielä käynnissä. Kuvassa näkyvät valuissa käytetyt kiipeävät muotit. Konserttisalin kattoa kannattelevat kolme 39 metriä pitkää betonipalkkia tulevat lepäämään näiden tekniikkakuilujen varassa.

Musiikkitalon rakentamisesta tuli silmännähtävää viimeistään siinä vaiheessa, kun talolle alkuvuodesta valettiin kuusi betonista tekniikkakuilua kiipeävillä muoteilla. Meneillään oleva, ensi vuodenvaihteen tienoilla valmistuva runkovaihe on muutenkin varsin betoninen. Lopullisessa talon ilmeessä betonia ei juuri näy, julkisivuissa lasi ja kupari ovat pääosassa. Yksi talon erikoisuus on se, että konserttisaliin on näköyhteys ulkoa.

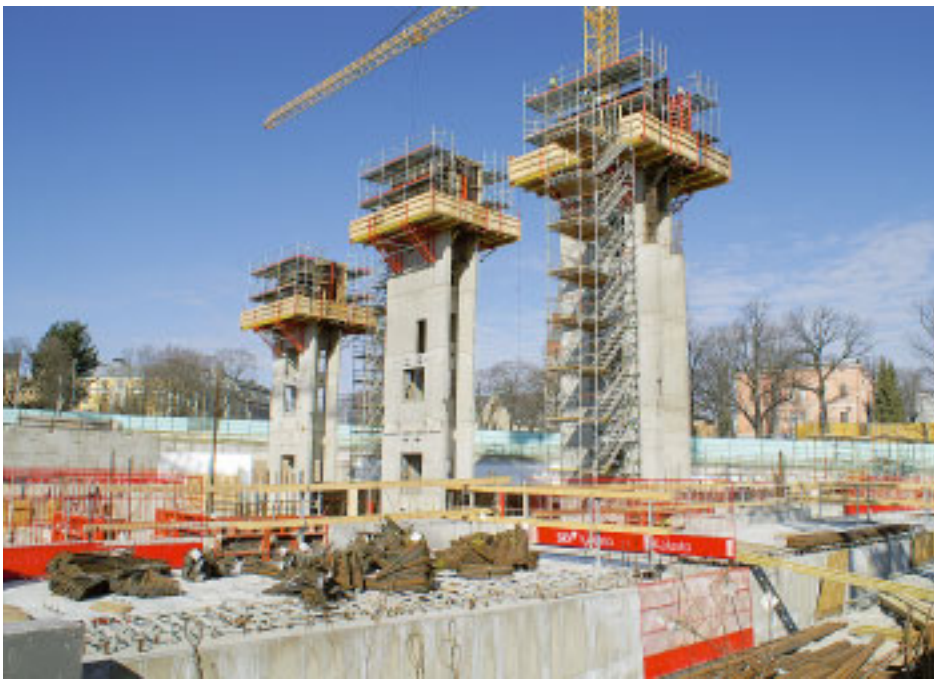
14
Kiipeävillä muuteilla valetut tekniikkakuilut olisi ollut mahdollista tehdä nopeammin, mutta kuilujen valujen aikataulu määräytyi muiden töiden ehdoilla.

Toimittajan ilmausta nopeasti nousseista tekniik-
20 kakuiluista Sieppala suitsii huomauttamalla, että kiipeävillä muoteilla valetut tekniikkakuilut olisi ollut mahdollista tehdä nopeamminkin: "Tällä kertaa kuilujen valujen aikataulu määräytyi kuitenkin muiden töiden ehdoilla."

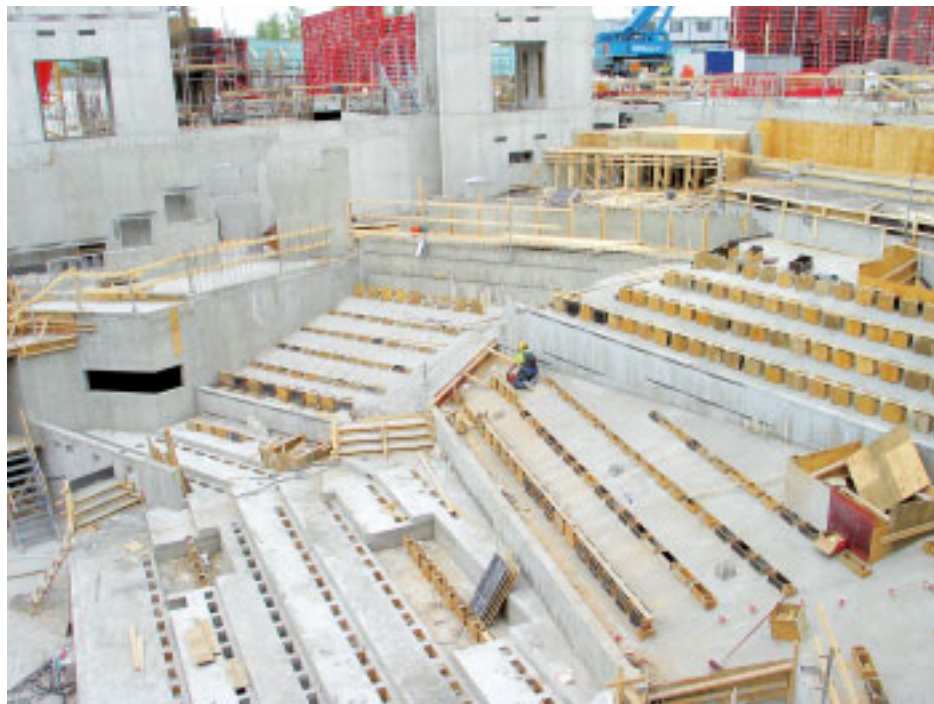
15

15, 18, 20
Konserttisalin yksi erikoisuus on ilmanvaihto, jokaisella istumapaikalla on oma tuloilma-aukkonsa. Betoniseinään tulee sahalaikatukio, akustiikan tarpeista sekin. Näkyville se ei tosin jää, sillä se jää puuverhouksen taakse.

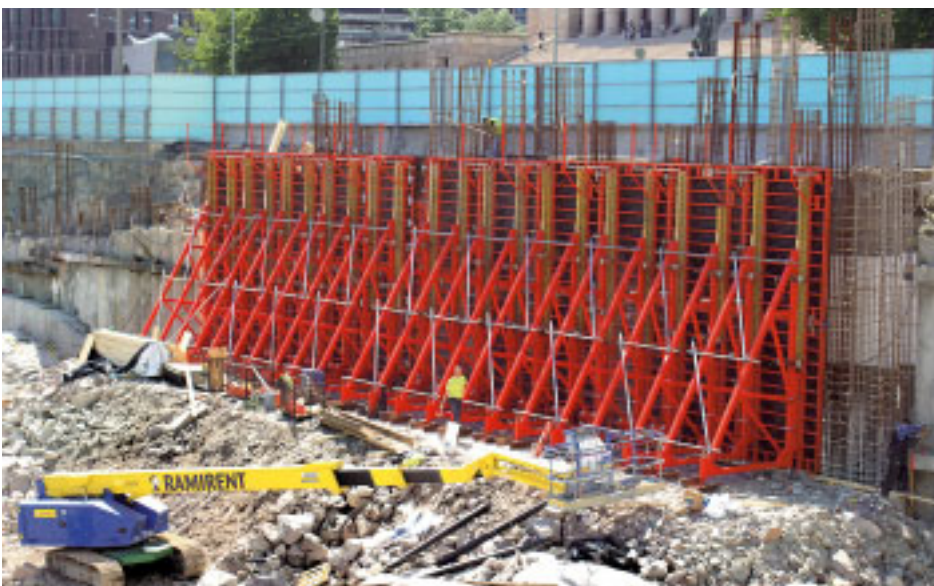
17
Työmaalla tehtiin paljon korkeita seinä ja tukimuureja kertavaluina. Kuvassa Peri Suomi Ltd Oy:n toimittamia Mannerheimintien vierustan tukimuurin muotteja.

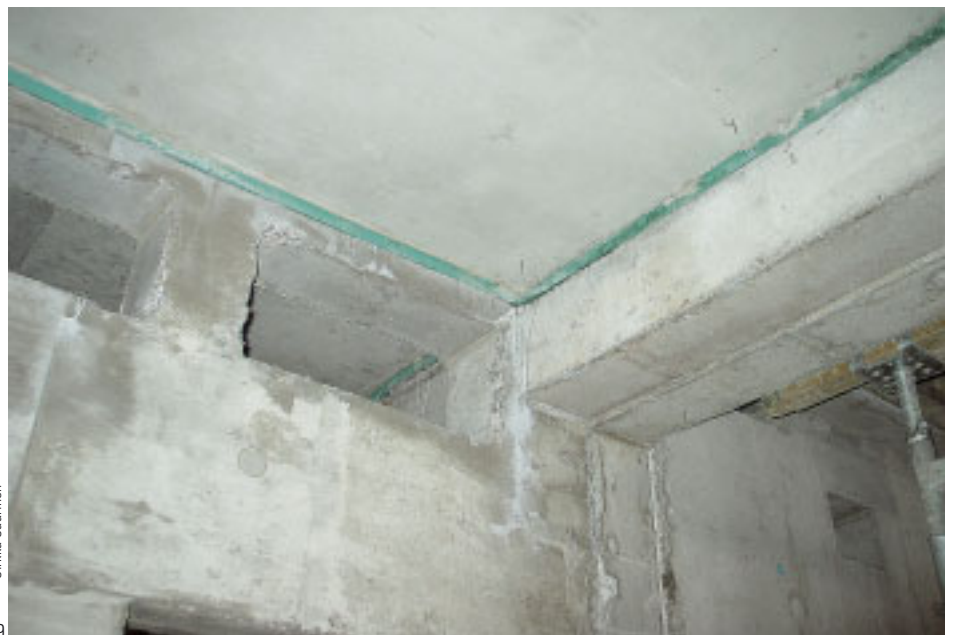
19

Sellaiset paikat, joissa saleihin liittyy muita rakenteita, on varustettu akustisella joustimella. Työmaakerroksella joustimia näkyy vielä muutamassa paikassa: liitoskohdista pilkistää vihreää kumimais-
ta ainetta.

Sellaiset paikat, joissa saleihin liittyy muita rakenteita, on varustettu akustisella joustimella. Työmaakerroksella joustimia näkyy vielä muutamassa paikassa: liitoskohdista pilkistää vihreää kumimais-
ta ainetta. Esimerkiksi pääsalissa koko raskas betoninen alakatsomo, permanto, on joustimien varassa.

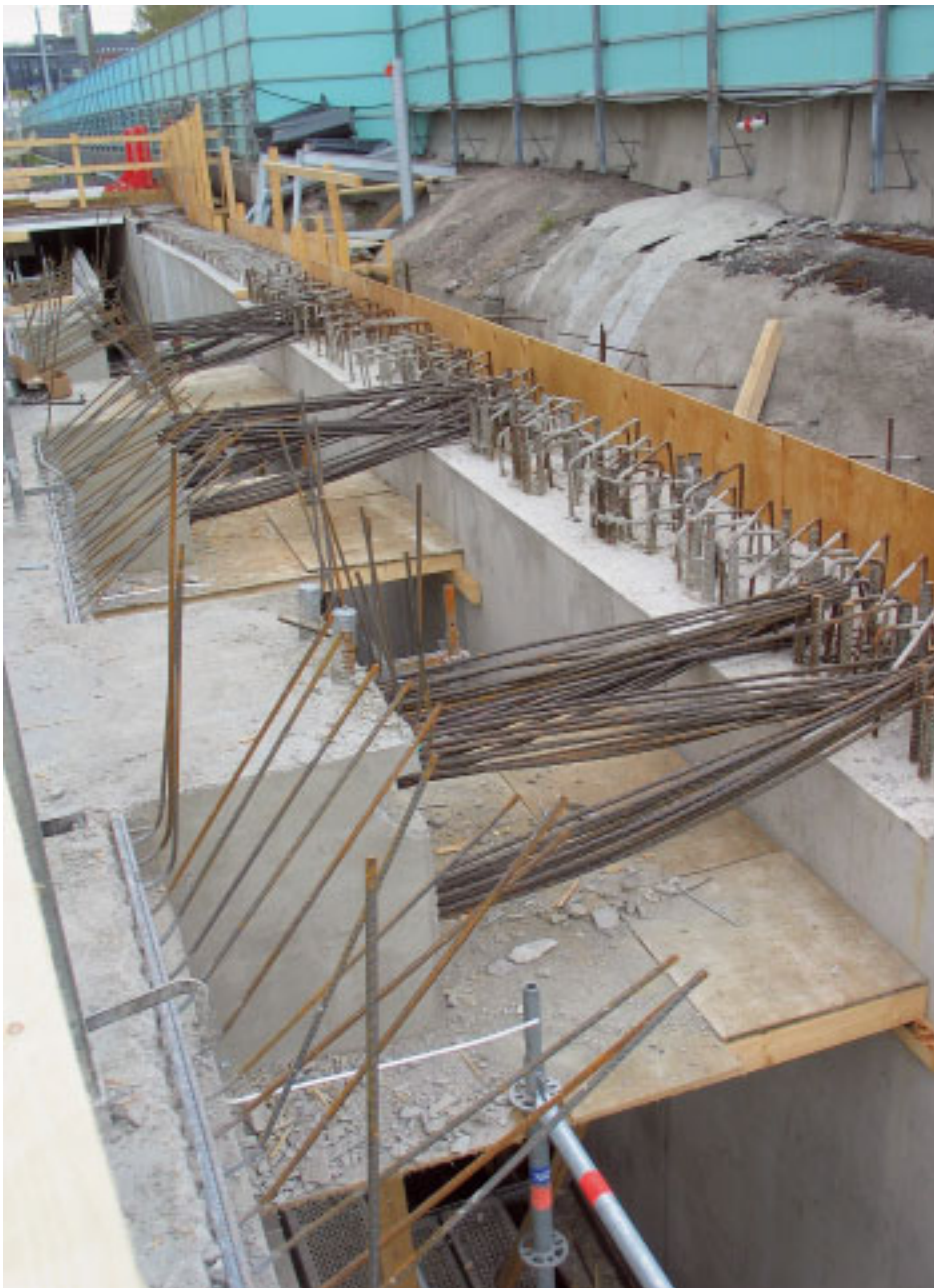
Harjoitussalin kattopalkit on jännitetty injektoidavilla jän-teillä, jotka sisältävät keskimäärin 48 punosta.

”Jokaisessa, jänneväliältään 17 - 20 -metrisessä palkissa tarvitaan keskimäärin tuhannen tonnin voima palkkia kohti. Neljään jänteeeseen kohdistuu siis kuhunkin 250 tonnin voima. Tartunnattomia jäniteitä olisi tarvittu hieman enemmän, nyt palkissa on keskimäärin 48 punosta. Jos ne olisivat tartunnattomia, niitä tarvittaisiin enemmän.
