# Pysäköintihallien lattiakorjaukset

## Martti Matsinen

Diplomi-insinööri, tekninen johtaja  
Bermanto Oy  
martti.matsinen@bermanto.fi

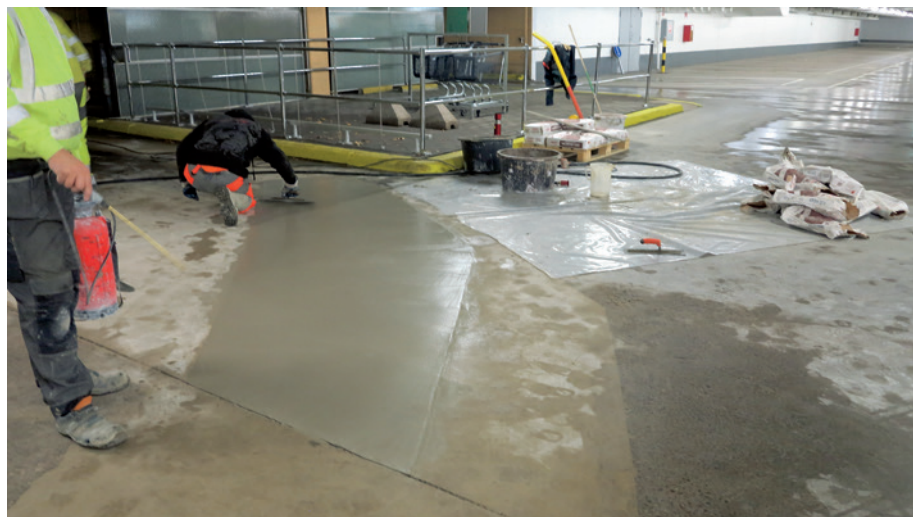
3 Itäkeskuksen parkkihalli, urakoitsijana Neliskulma Oy. Pienten alueiden vauriot kannattaa korjata nopeasti kovettuvilla tuotteilla, jolloin alue on minimiajan poissa käytöstä ja on aikaa suunnitella mahdollista laajempaa korjausta.

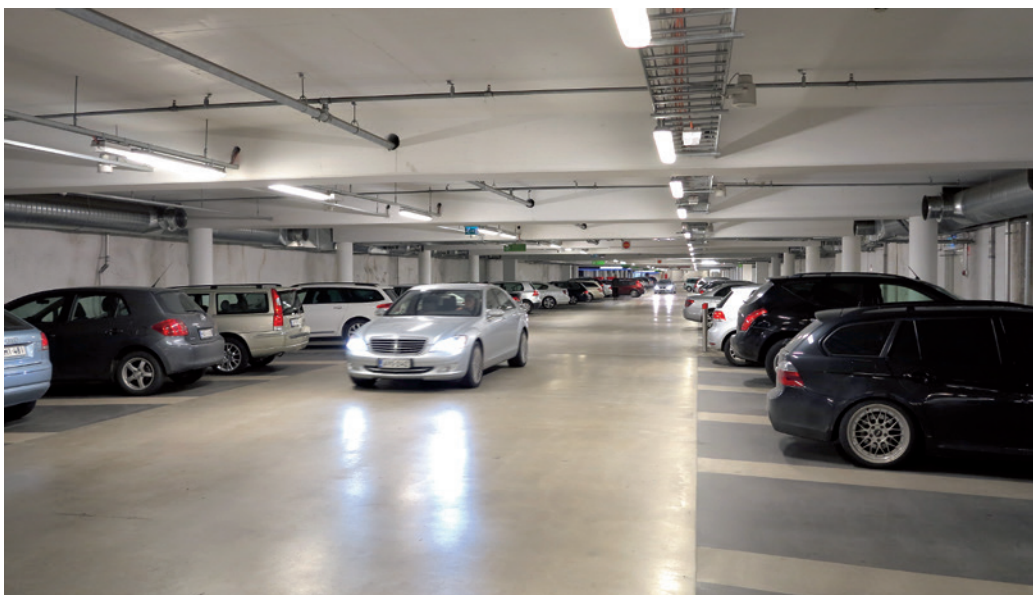
4

**4** Q-Park Stockmann Helsinki, urakoitsijoina Neliskulma Oy ja Tmi Mikko Salmelainen. Ajolinjoilla on sirotepinnoitus, parkkiruudut välialueineen on toteutettu sementtipohjaisella, palomääräykset täyttävällä pinnoitteella.

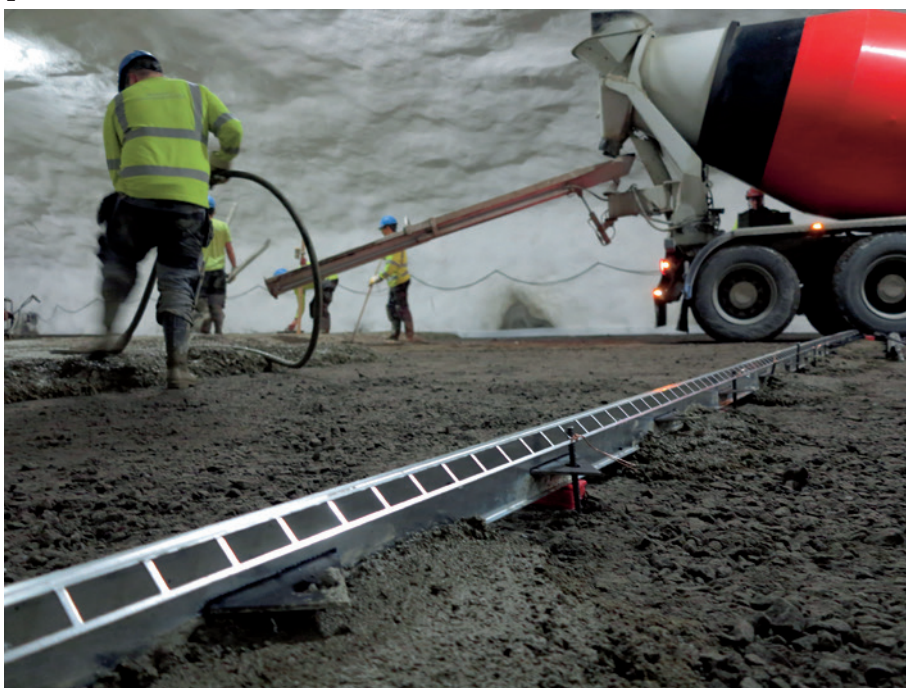
5

**5** Kivisydän Oulu, urakoitsijana Suomen Valumestarit Oy. Teräskuitubetoni sekä toimivat saumaraudoitteet ja kulutuskestävyysvaatimuksen mukaan oikein valittu sirotetyyppi ovat tärkeitä tekijöitä onnistuneeseen parkkihallin lattiaan.

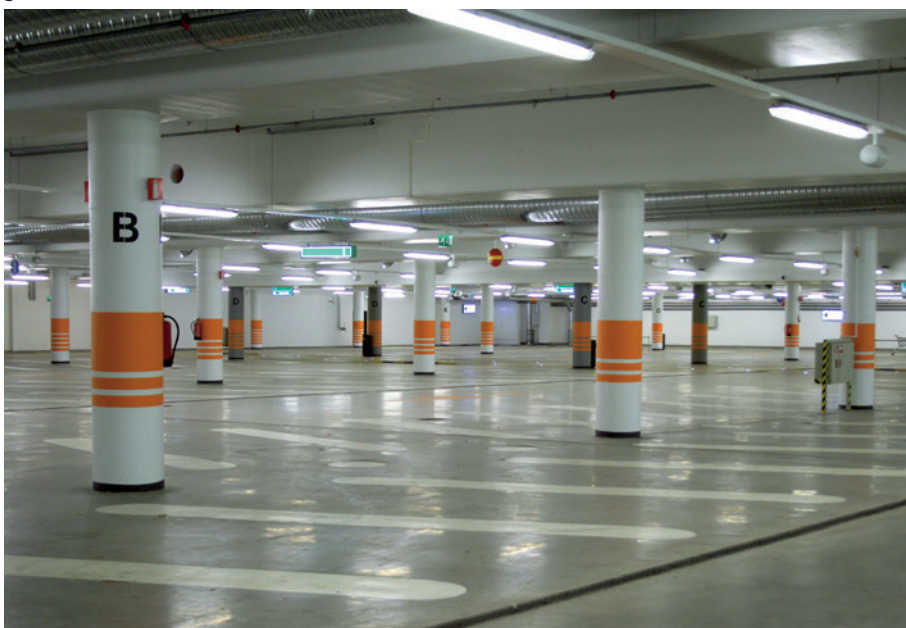
6

**6** Tapiola Park, urakoitsijana Bermanto Oy (Latia-Miredex Oy). Silikaattikäsitellyllä saadaan sekä vanha betonipinta että kovabetonipinta tiiviimmäksi, paremmin nesteitä ja likaa hylkiväksi.

Nykyään tehdään usein kevyesti kuormitettujen parkkihallikohteiden lattioiden pintakäsittely siroteiden sijaan silikaattikäsittelyinä, joka lujittaa ja tiivistää pintaa. Se ei kuitenkaan anna yhtä hyvää kulutuskestävyyttä kuin sirote- tai kovabetonipinta ja sopii vain kevyemmän kulutuksen alueille.

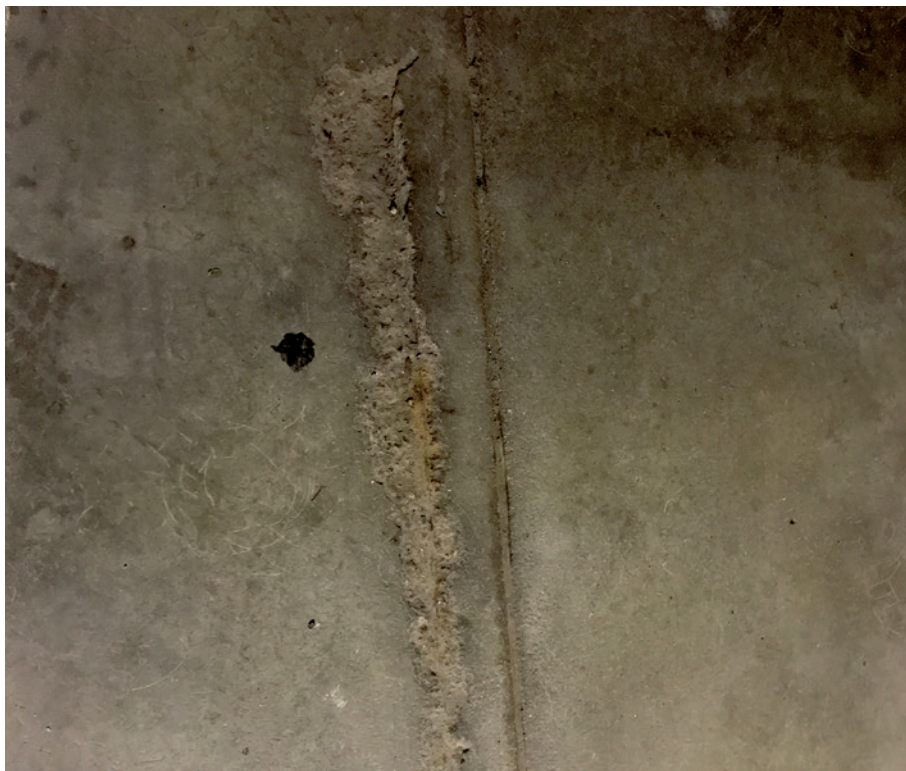
**7** Tässä kohteessa ei kannata odottaa vaurioiden laajentumista vaan tehdä nopea ja tässä vaiheessa vielä edullinen korjaus.

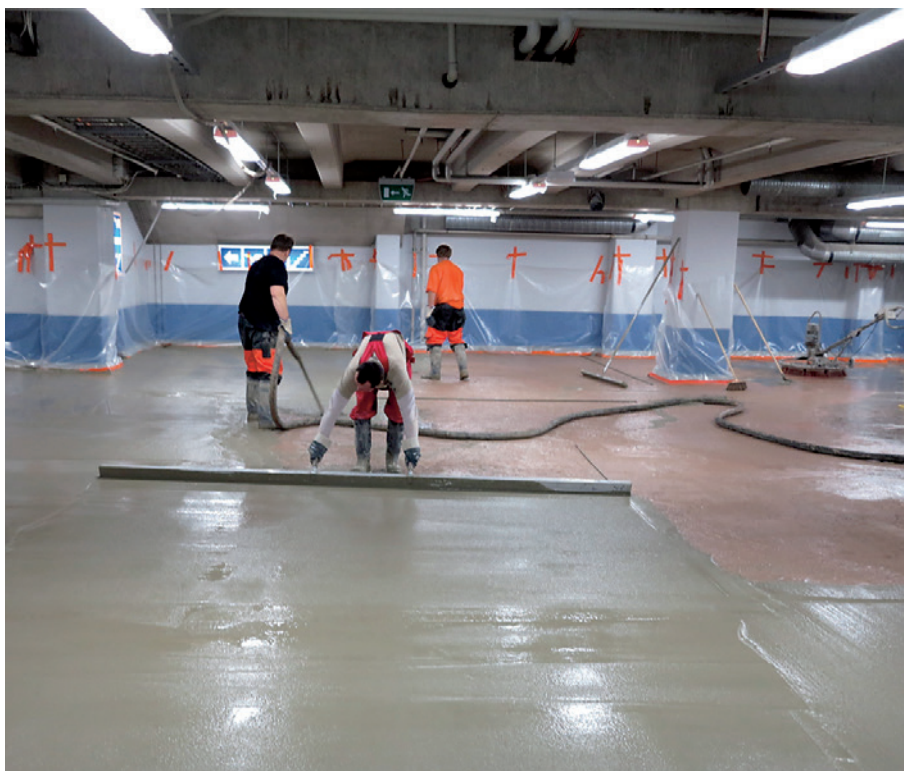
8 Kovabetonipintausta pumppaamalla on nopeaa ja tehokasta. Tärkeää on pitää tartuntalaasti "tuoreena", kuten kuvassa taustalla oikealla".

Kovabetonipintauksen huono puoli on, että kyseessä on betoni, joka vaatii oman aikansa kovettuakseen. Korjattava alue on siten pidemmän aikaa poissa käytöstä kuin edellä esitettyjä kevyempiä menetelmiä käyttäen. Vastapainona saadaan pidempi käyttöikä. Kovabetonipintaukseen käytetäänkin yleisimmin silloin, kun halliin tehdään suurempi remontti.
