# By75 Muurattujen ja rapattujen julkisivujen kuntotutkimus 2021

## Ohje muurattujen ja rapattujen julkisivujen kuntotutkimuksen tekoon

Julkisivuyhdistys ry:n vetämän MuRaKu-hankkeen lopputuotoksena on ilmestynyt uusi by75 Muurattujen ja rapattujen julkisivujen kuntotutkimus 2021 -julkaisu. Julkaisu on osin päivitys by44 Rapatun julkisivun kuntotutkimus 1998 -julkaisusta, mutta suurelta osin täysin uudistunut, alan ammattikirjallisuutta täydentävä ohje.

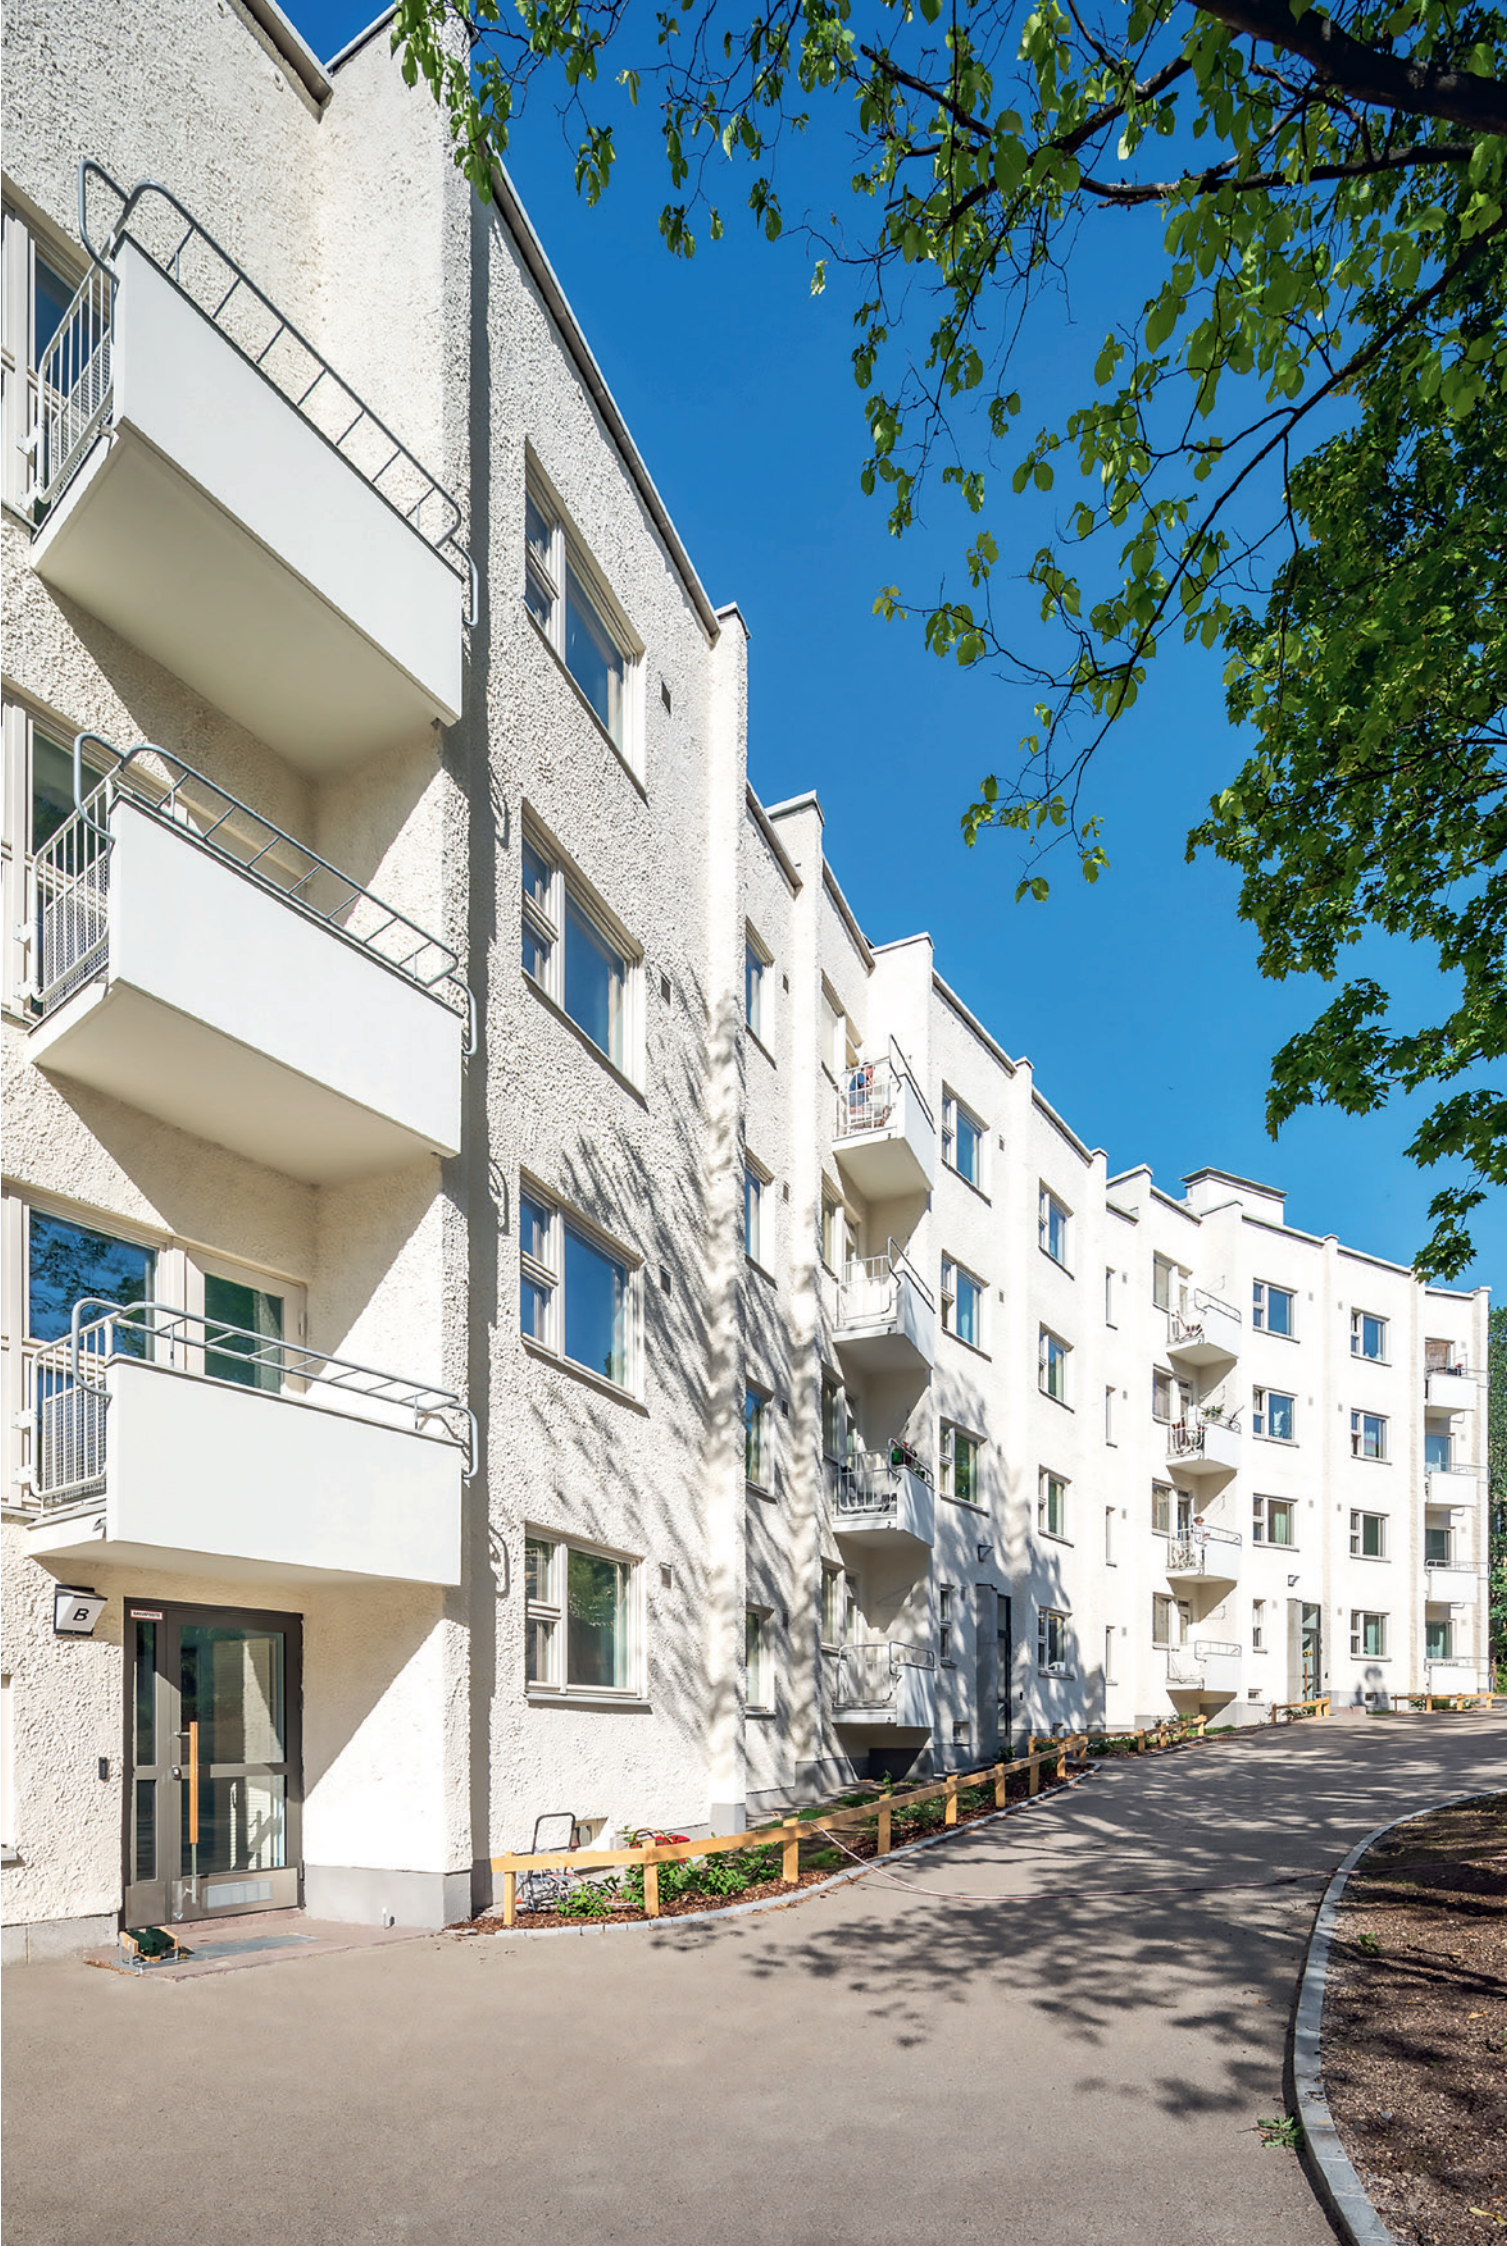
**2** Helsingin Käpylään vuonna 1951 valmistunut Käärmetalo on arkkitehti Yrjö Lindgrenin suunnittelema. Peruskorjauksessa kohteen rapatut julkisivut uusittiin pääosin kauttaaltaan vanhan mallin mukaisesti. Laastina käytettiin märkälaastia, jonka koostumuksesta ja roiskeesta tehtiin useampi malli ennen kuin oikea roiskestrukturi löytyi. Halutuksi rappausjäljeksi valikoitui särmikäs pintastrukturi. Pinnat maalattiin Keim Purkristalat silikaattimaalilla.

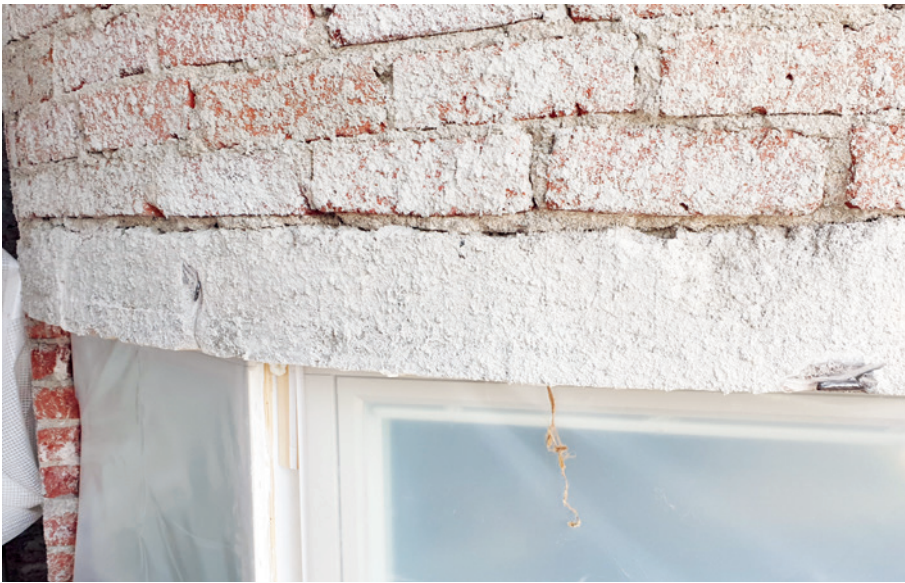
3

**3** Betoninen ikkunan ylityspalkki massiivitiilirakenteisessa seinässä.

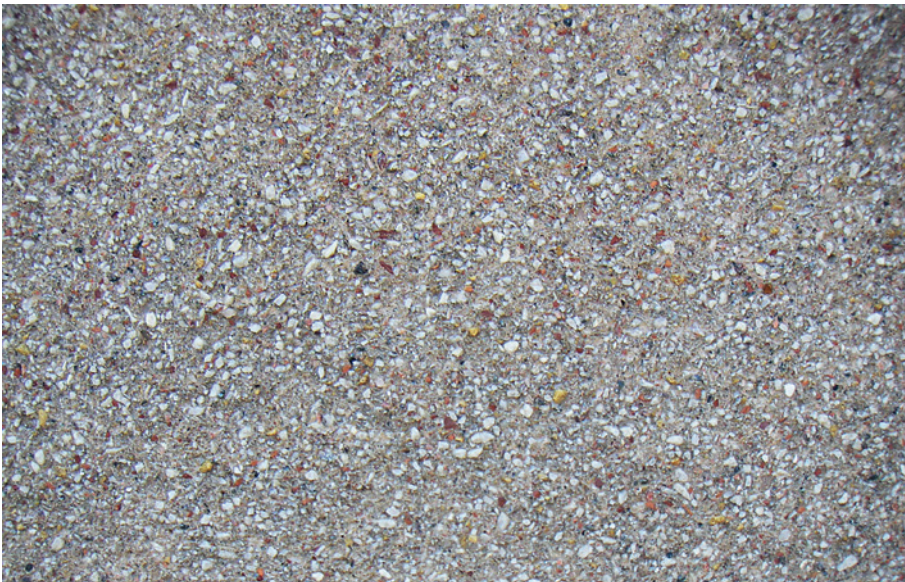
4a

**4a, 4b** Terastipintainen kolmikerrosrappaus.

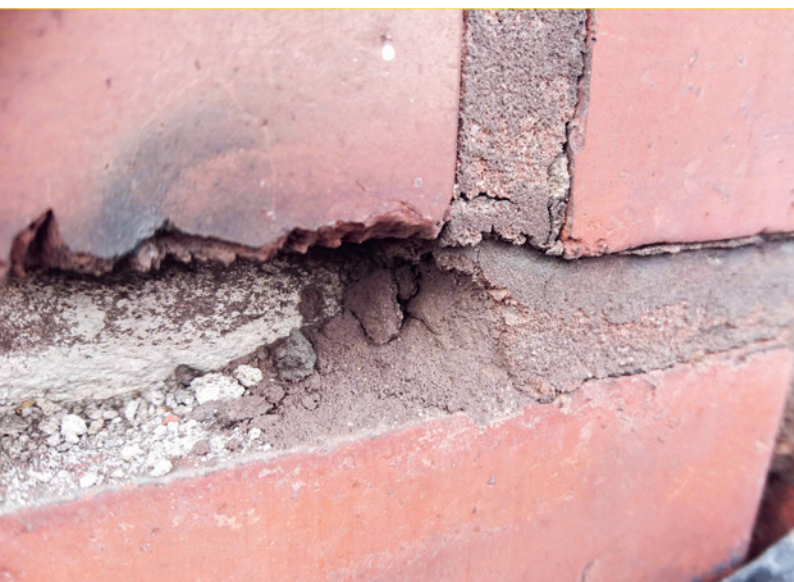
5

**5** Rapautunut jälkisaumalaasti, jonka alla on hyväkuntoinen muurauslaasti.

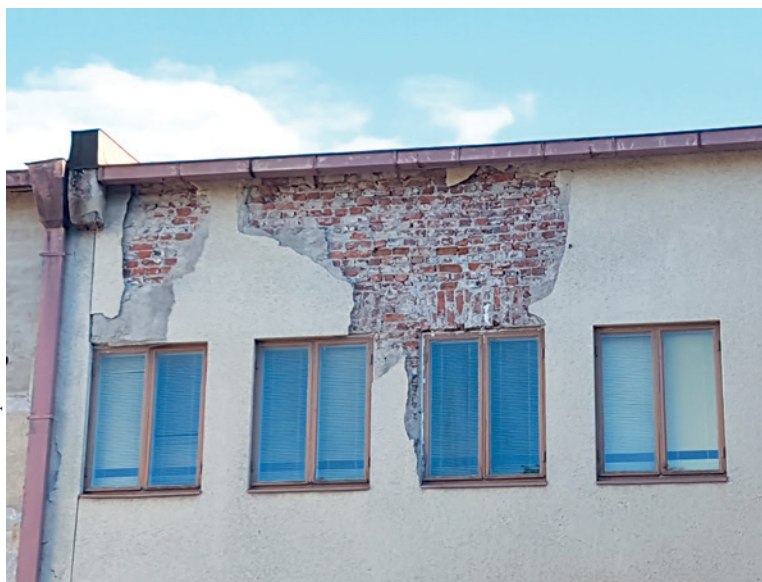
6

**6** Rapautunutta rappausta ja muurauslaastia räystään alla.

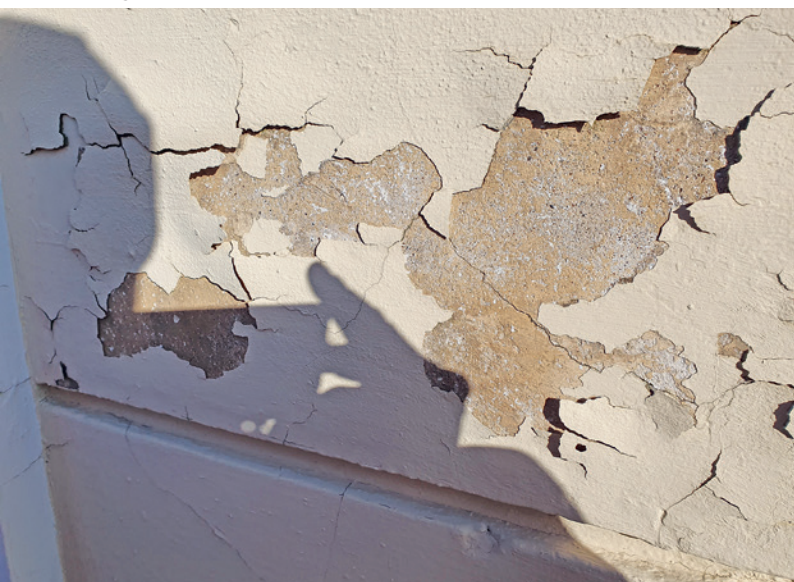
7

**7** Vanhan kalkkimaalin päälle liian tiiviillä orgaanisella maalilla toteutettu pinnoitus hilseilee pois, kun tausta ei pääse kuivamaan.

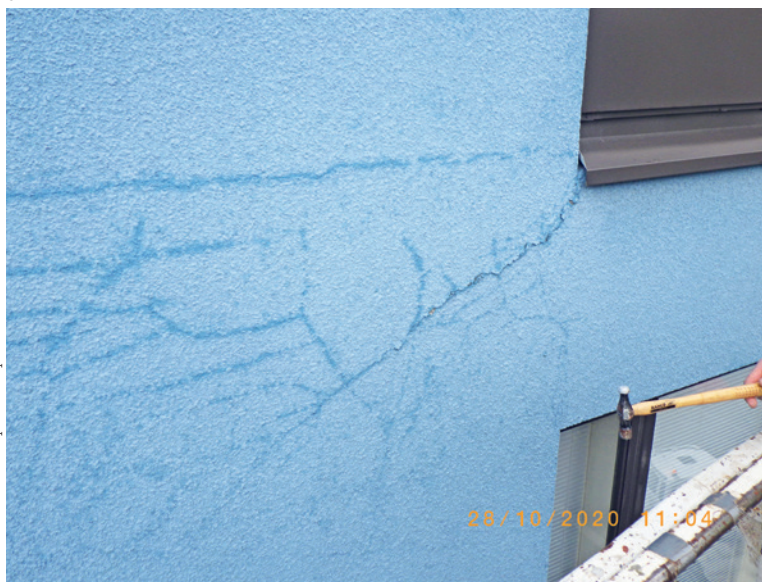
8

**8** Rappauspinnan halkeilu näkyy varsinkin tummissa pinnoissa selkeästi sateen tai kastelun jälkeen, sillä muu pinta kuivuu halkeamia nopeammin.

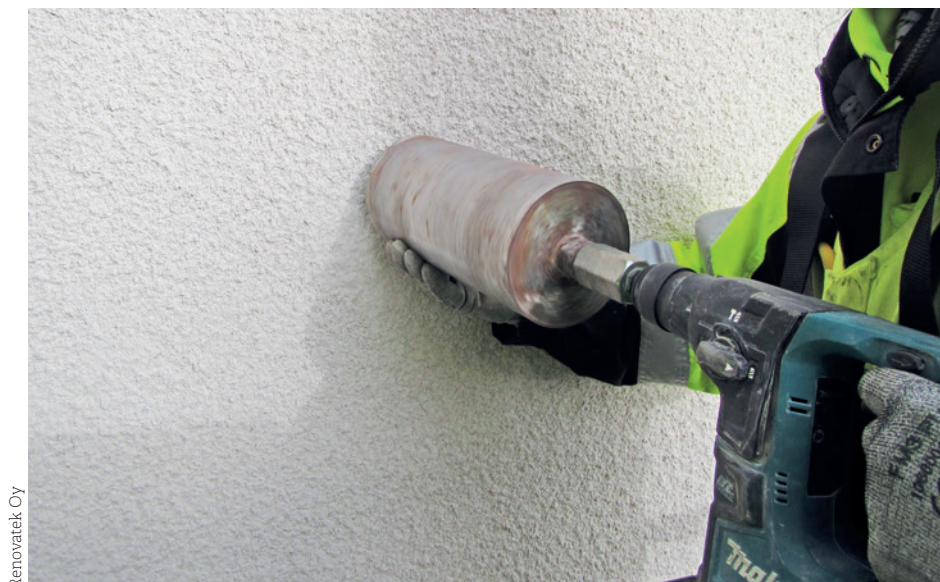
**11** Rappausnäytteen ottaminen porakoneeseen  
asennettavalla timanttiporanterällä.

Rapatun julkisivun kenttätutkimusten yhteydessä on yleensä aina tarve tehdä koe-porauksia, vaikka ei olisikaan havaittu tarvetta varsinaisille näyteanalyysille. Poraukset liittyvät tällöin esimerkiksi rappauskerroksen paksuuden kattavaan selvittämiseen tai rappauksen lujuuden/rapautuneisuuden arviointiin. Rappauskerroksen paksuus on suositeltavaa tarkastaa 5...10 kohdasta/julkisivusuunta riippuen rappauspinnan muodoista.

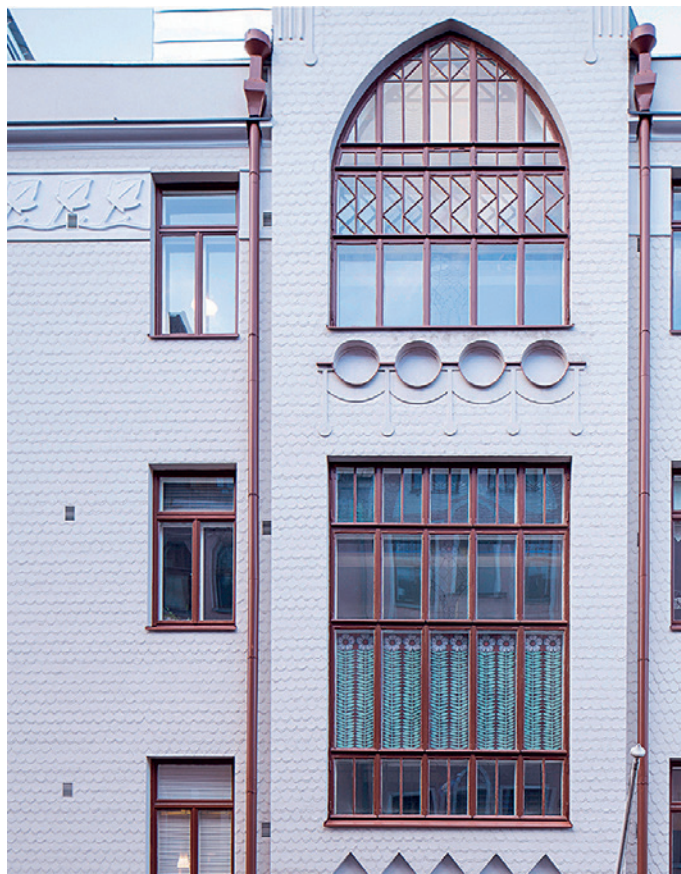
13

**13,14** Rakennustoimisto Nyberg & Löppösen suunnittelema, Helsingin Kruununhaassa vuonna 1906 valmistuneen As Oy Kristian 17:n julkisivut korjattiin vuonna 2018. Taloyhtiössä on kaksi työtekniikaltaan toisistaan poikkeavaa julkisivua. Sisäpihan julkisivu on yksinkertainen, sileä roiskerappausjulkisivu. Kadun puoleinen koristerappaus oli hidasta käsi-työtä. Näyttävä paanukatto- tai ns. kalanruotokuvio toteutettiin käsipelillä. Kolmikerrosrappaus tehtiin märkärappauksella kalkkimenttilaastilla ja rappauksen päällä on silikaattimaali.
