# Alkali-kiviainesreaktion mahdollisuus julkisivuissa ja parvekkeissa

Tässä artikkelissa tarkastellaan alkali-kiviainesreaktion mahdollisuutta suomalaisten betonijulkisivuissa ja -parvekkeissa betonin mikrorakennetutkimuksissa tunnistettujen kivilajien ja julkaisussa by74 esitetyn kiviaineksen reaktiivisuusluokituksen perusteella.

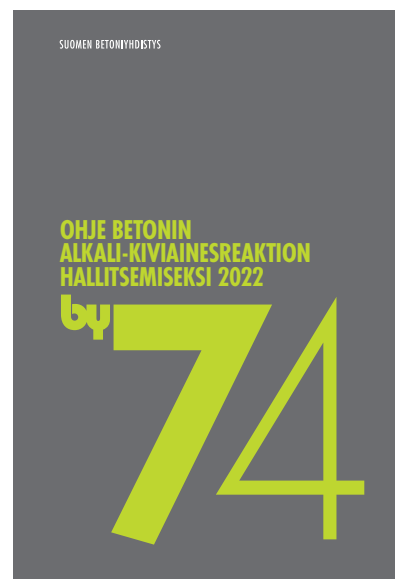
1 By74 ohjeen tavoitteena on antaa ohjeistusta AKR:n välttämiseen uudisrakentamisessa sekä ohjeistusta olemassa olevien betonirakenteiden AKR-riskin tunnistamiseen sekä rakenteiden korjaamiseen. Ohje pohjautuu RILEM (International Union of Laboratories and Experts in Construction Materials, Systems and Structures) ohjeeseen.

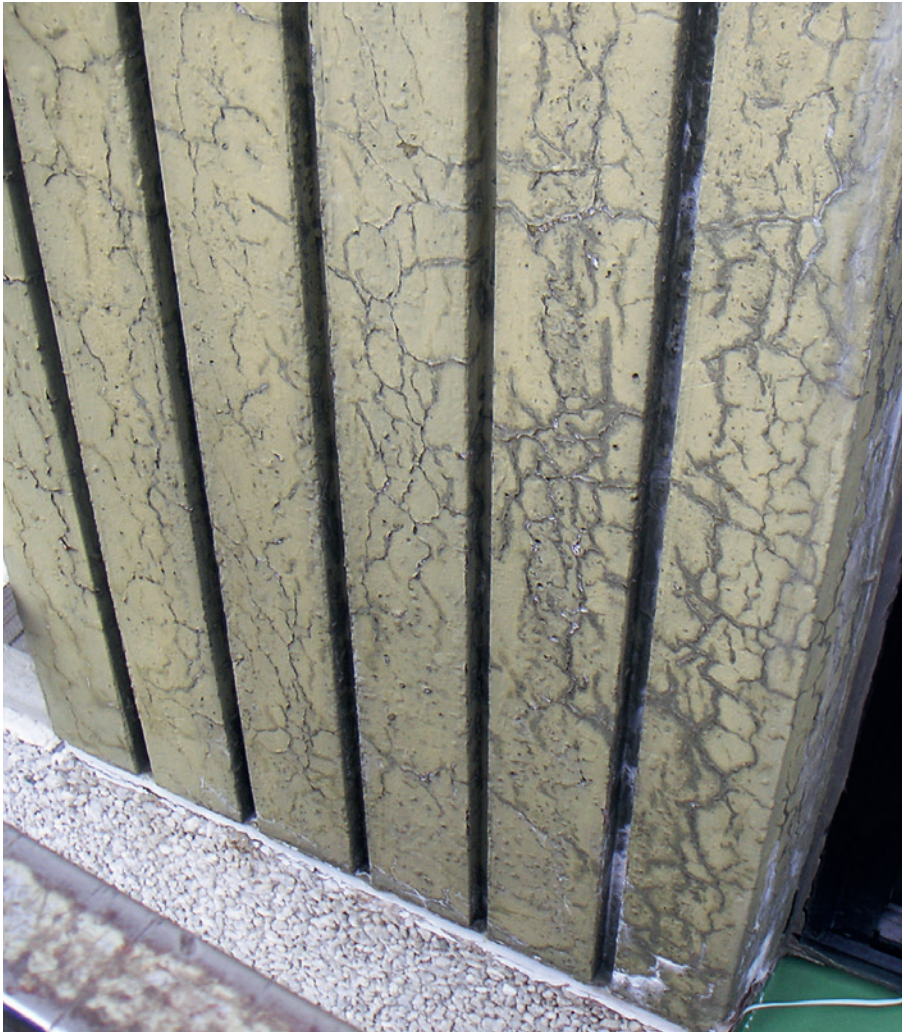
4

**4** Mahdollinen alkali-kiviainesreaktio julkisivussa.

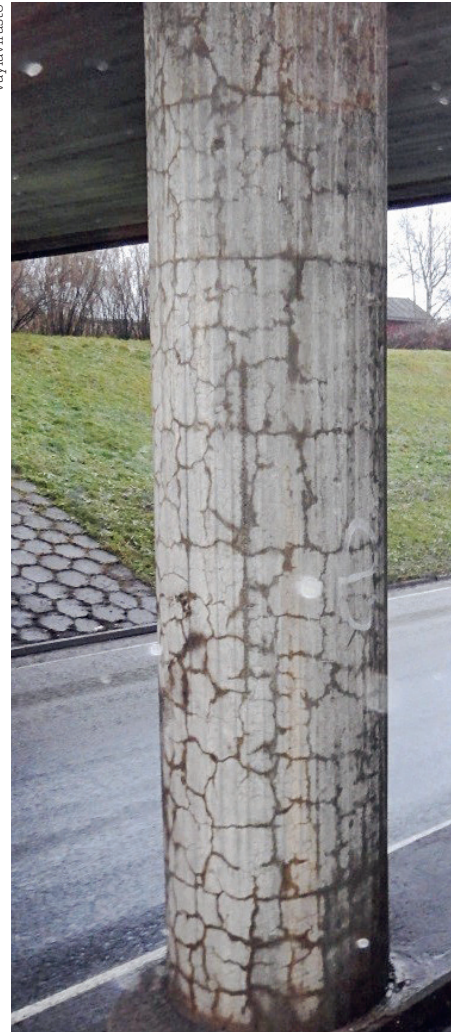
5

**5** Määränäköinen ruutumainen teräsiä seuraava verkkohalkeilu on nähtävissä siltapilarissa.

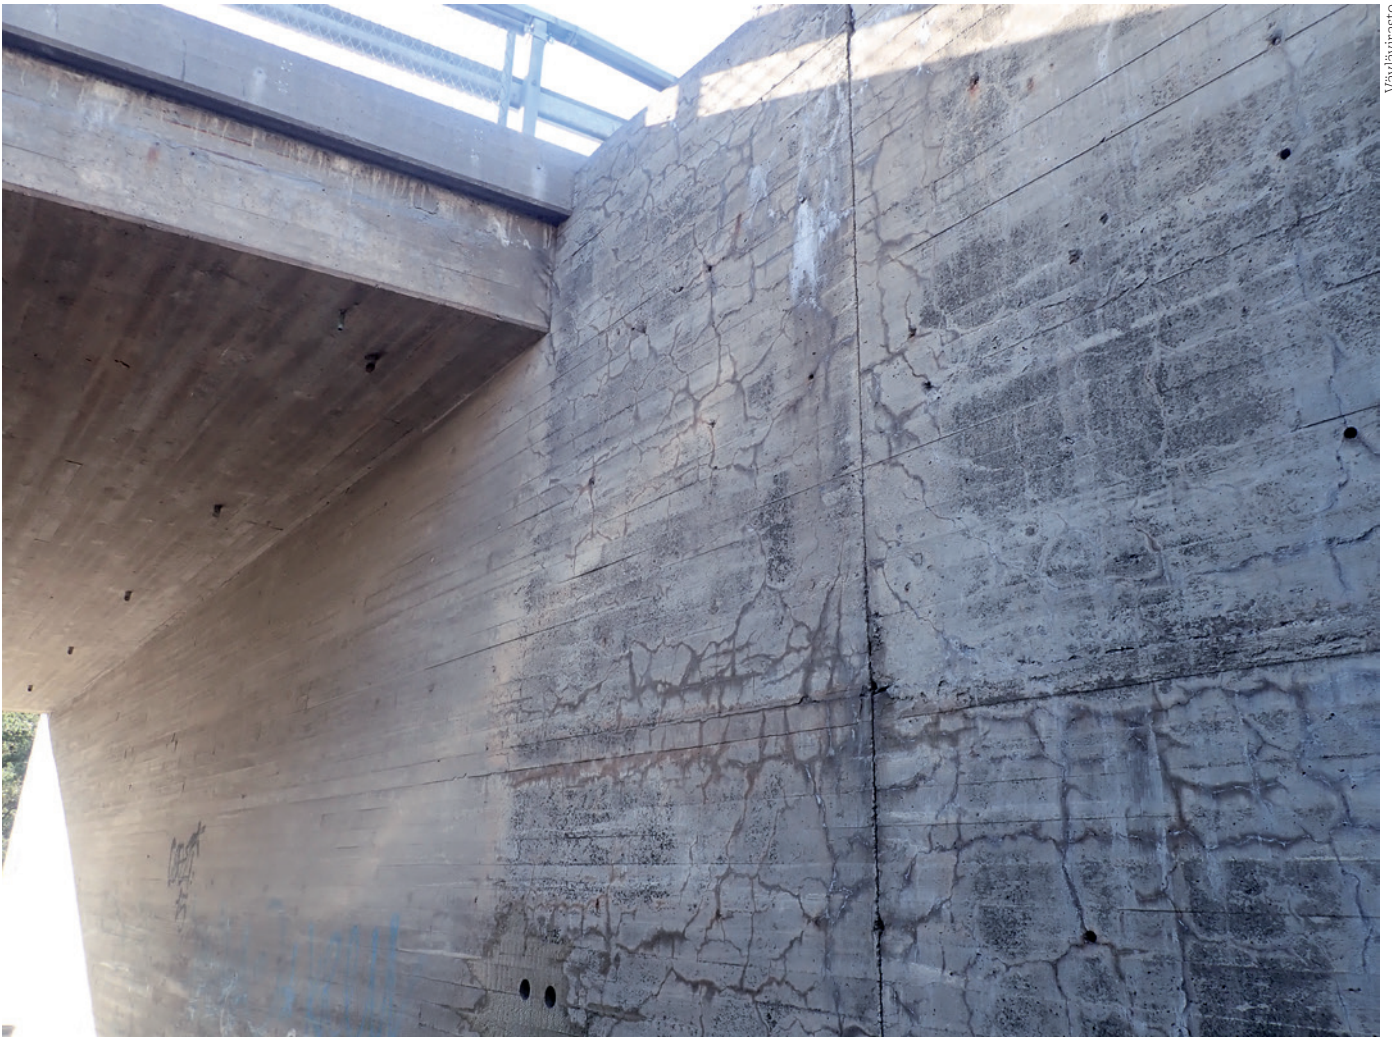
8

**8** Määränsäköinen ruutumainen teräsiä seuraava verkkohalkeilu saderasitetuissa pinnoissa.
