# Kulma21 on hyvin pienipäästöinen Moderni toimistorakennus toteutettiin vanhan rakennuksen runkoon

Helsingin Kauppakorkeakoulun ylioppilaskunnan KY-talo uudistettiin haastavassa peruskorjauksessa moderniksi toimitilarakennukseksi. Rakennustaiteellisesti arvokkaan rakennuksen julkisivu palautettiin alkuperäiseen asuunsa. Nimekseen Pohjoisen Rautatiekadun ja Frederikinkadun kulmassa sijaitseva rakennus sai Kulma21.

Kulma21:n rakennutti NCC Property Development Oy. Sen pääurakoitsija oli NCC, pää- ja arkkitehtisuunnittelusta vastasi Tengbom Oy ja rakennesuunnittelusta WSP Finland Oy.

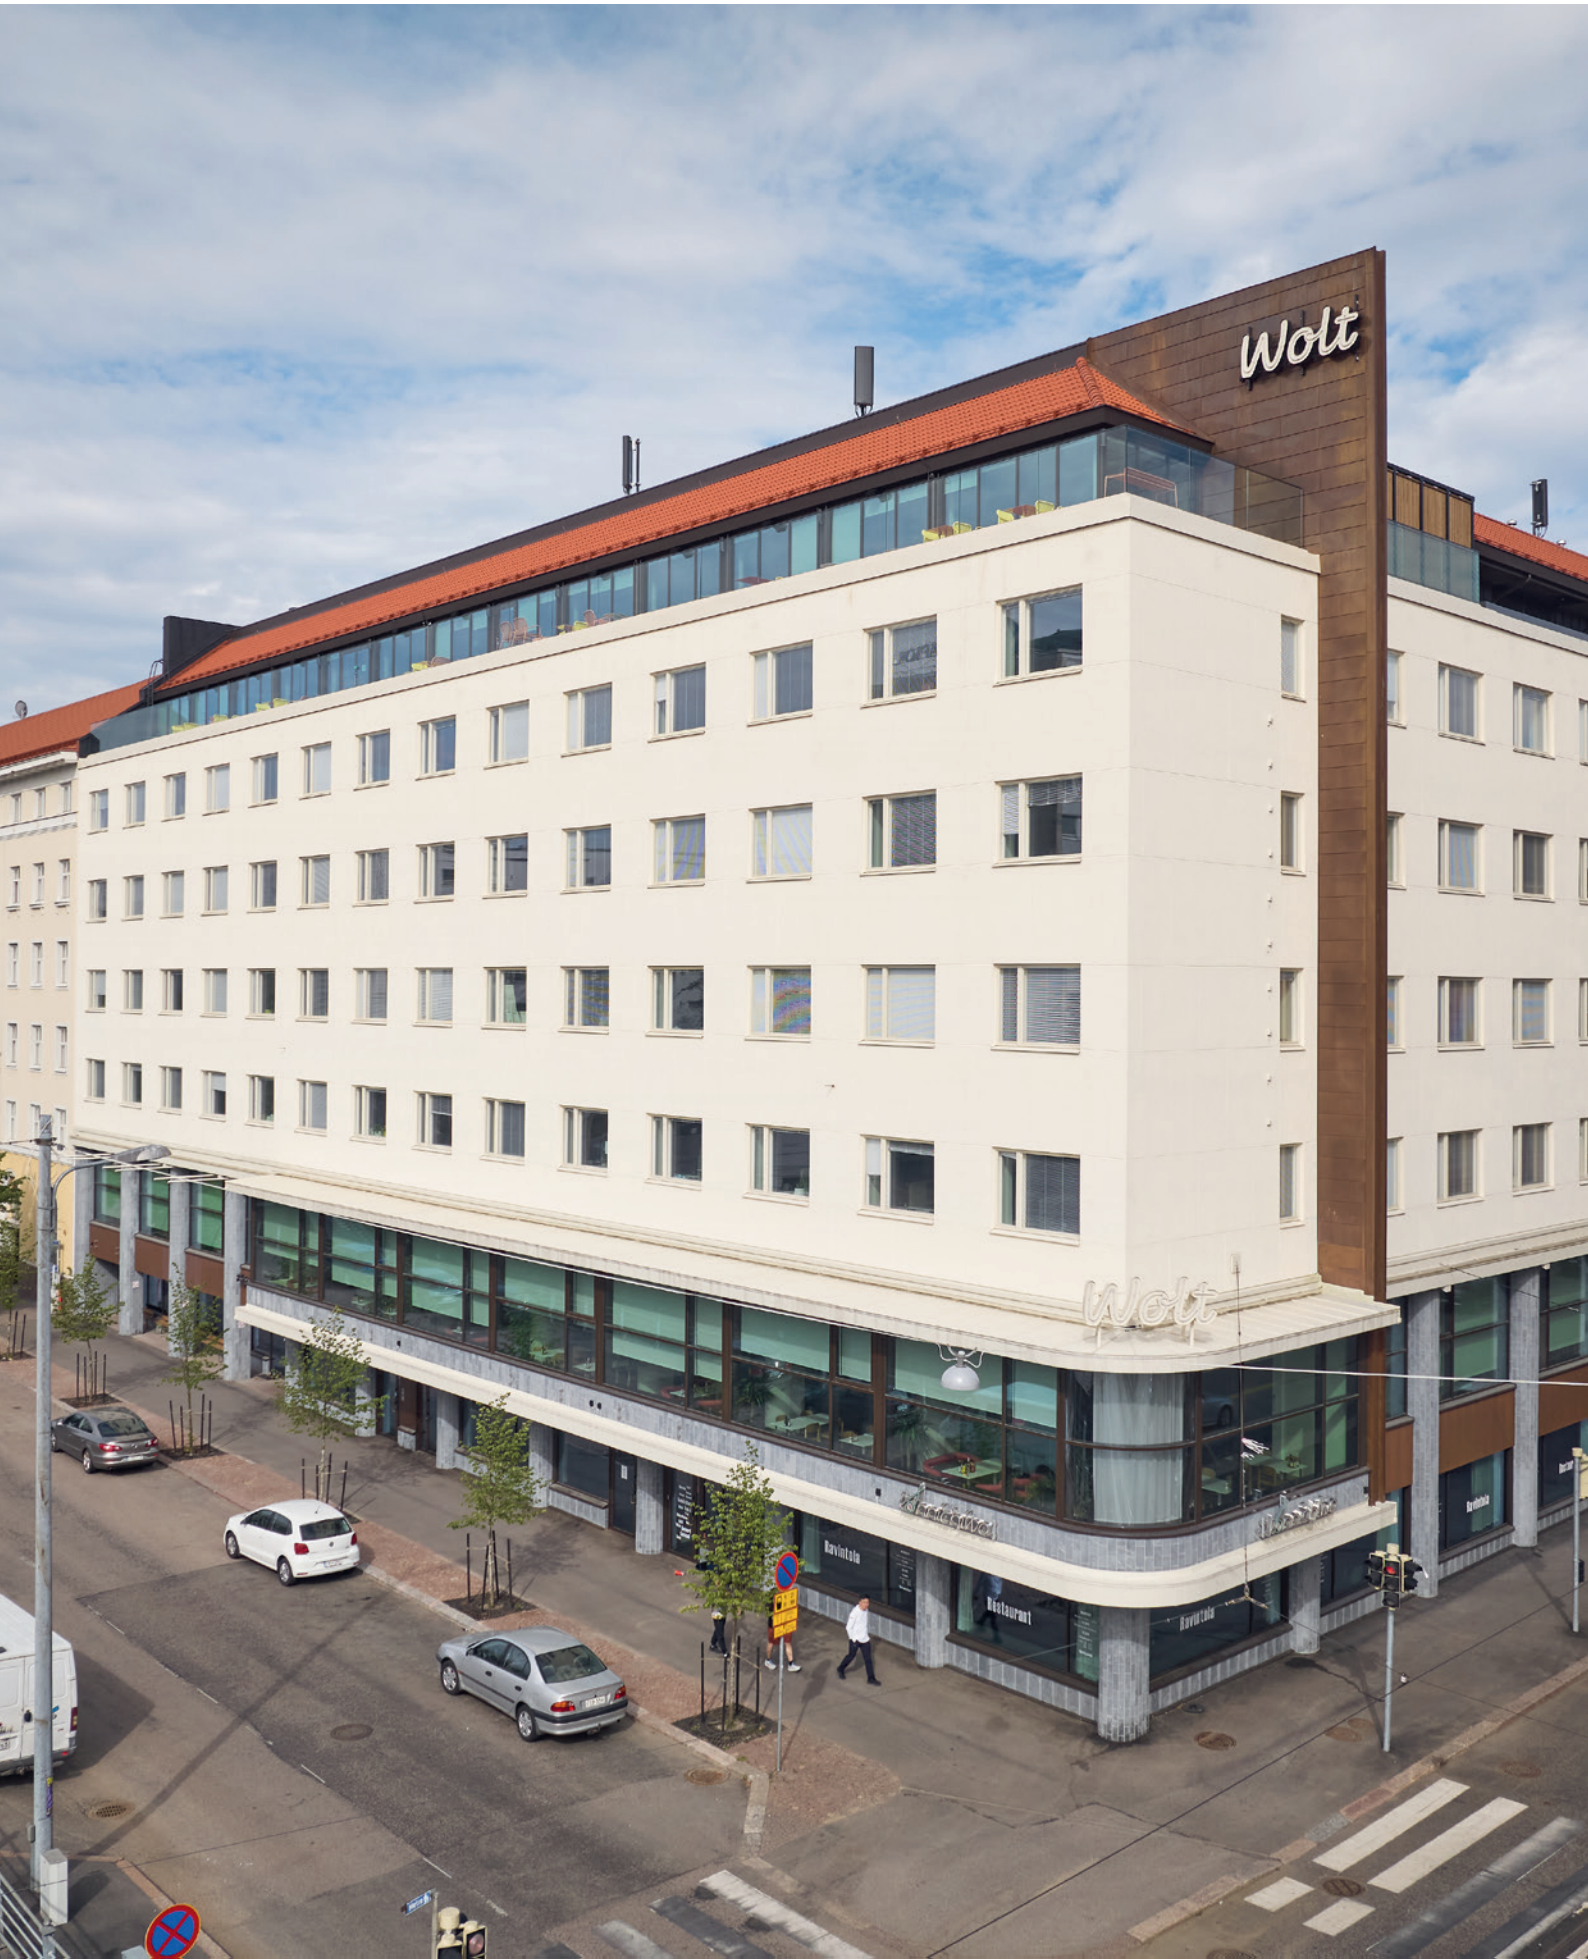
**1** KY-talo, nykyinen Kulma21, uudistettiin haastavassa peruskorjauksessa moderniksi toimitilarakennukseksi. Sen julkisivu palautettiin samalla alkuperäiseen asuunsa.

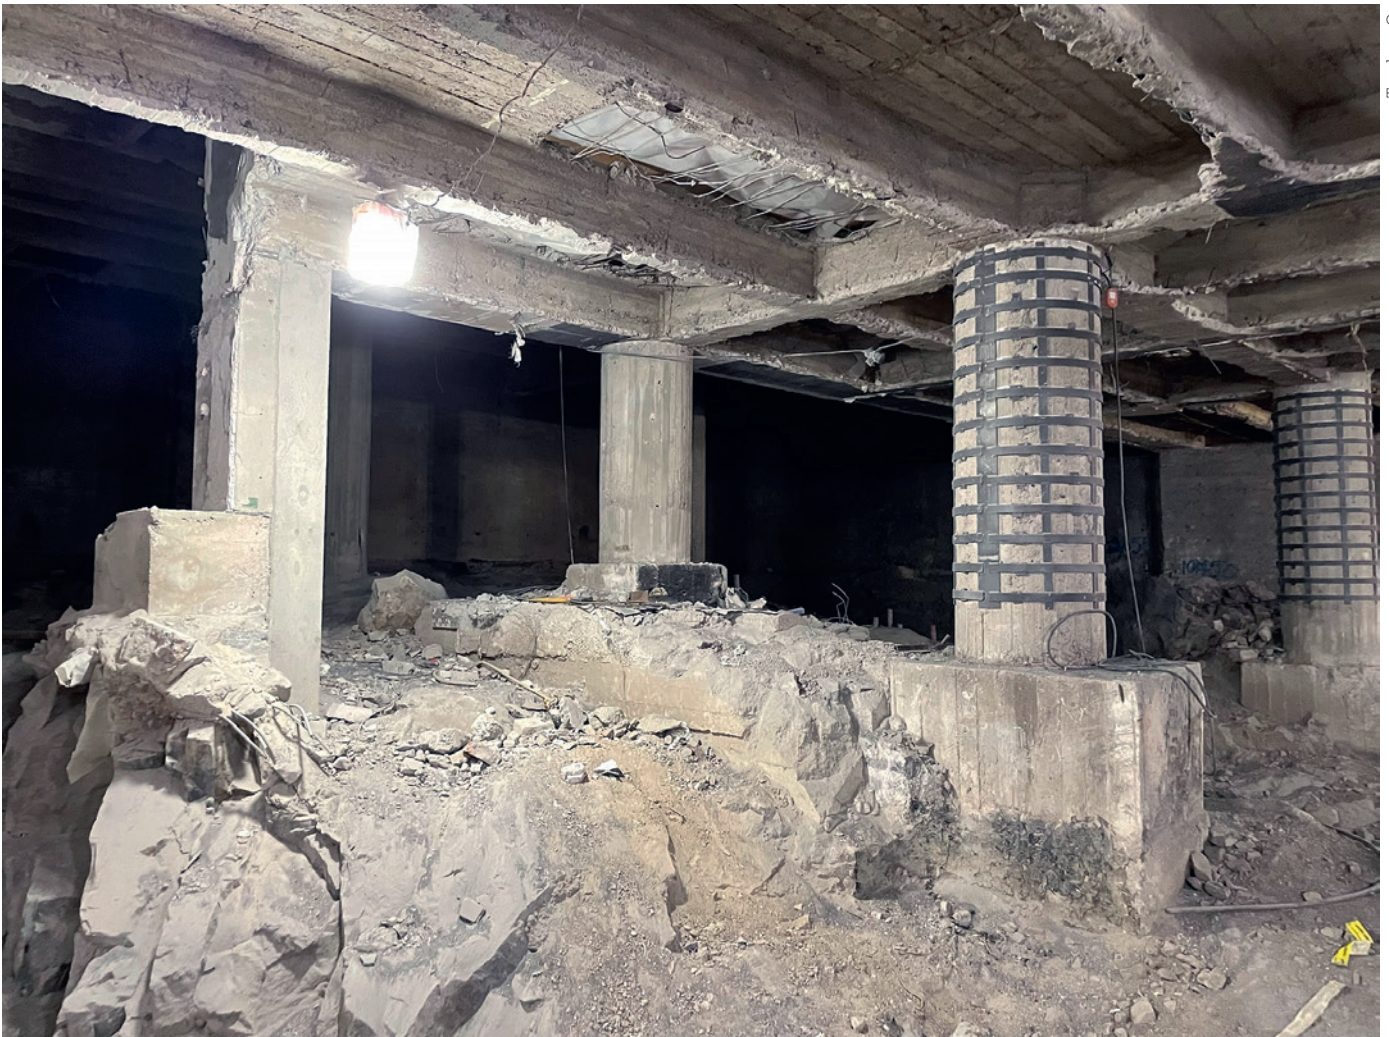
- 2 Kellarissa jouduttiin louhimaan kalliota, jotta sinne saatiin tekniikan asentamisen vaatimaa lisätilaa. Louhinta tehtiin kiilaamalla.
- 3 Puhtaaksi purettua runkoa.
- 4 Välipohjan vahvistusvalu kerroksissa.
- 5 IV-putkien ja muun talotekniikan sijoittaminen ahtaaseen tilaan oli välillä hyvinkin haastavaa.
- 6 Kiinteistö sijaitsee keskeisellä paikalla Kampissa, joten sen säilyttäminen toimistokäytössä oli järkevää.

Myös kellarin matala kerroskorkeus aiheutti haasteita nykytekniikan asentamista ajatellen. Se johtikin lopulta alapohjien uusimiseen lähes koko kellarin alueella ja paikallisiin kalliopohjan louhintoihin. Louhinnat tehtiin kiilaamalla.

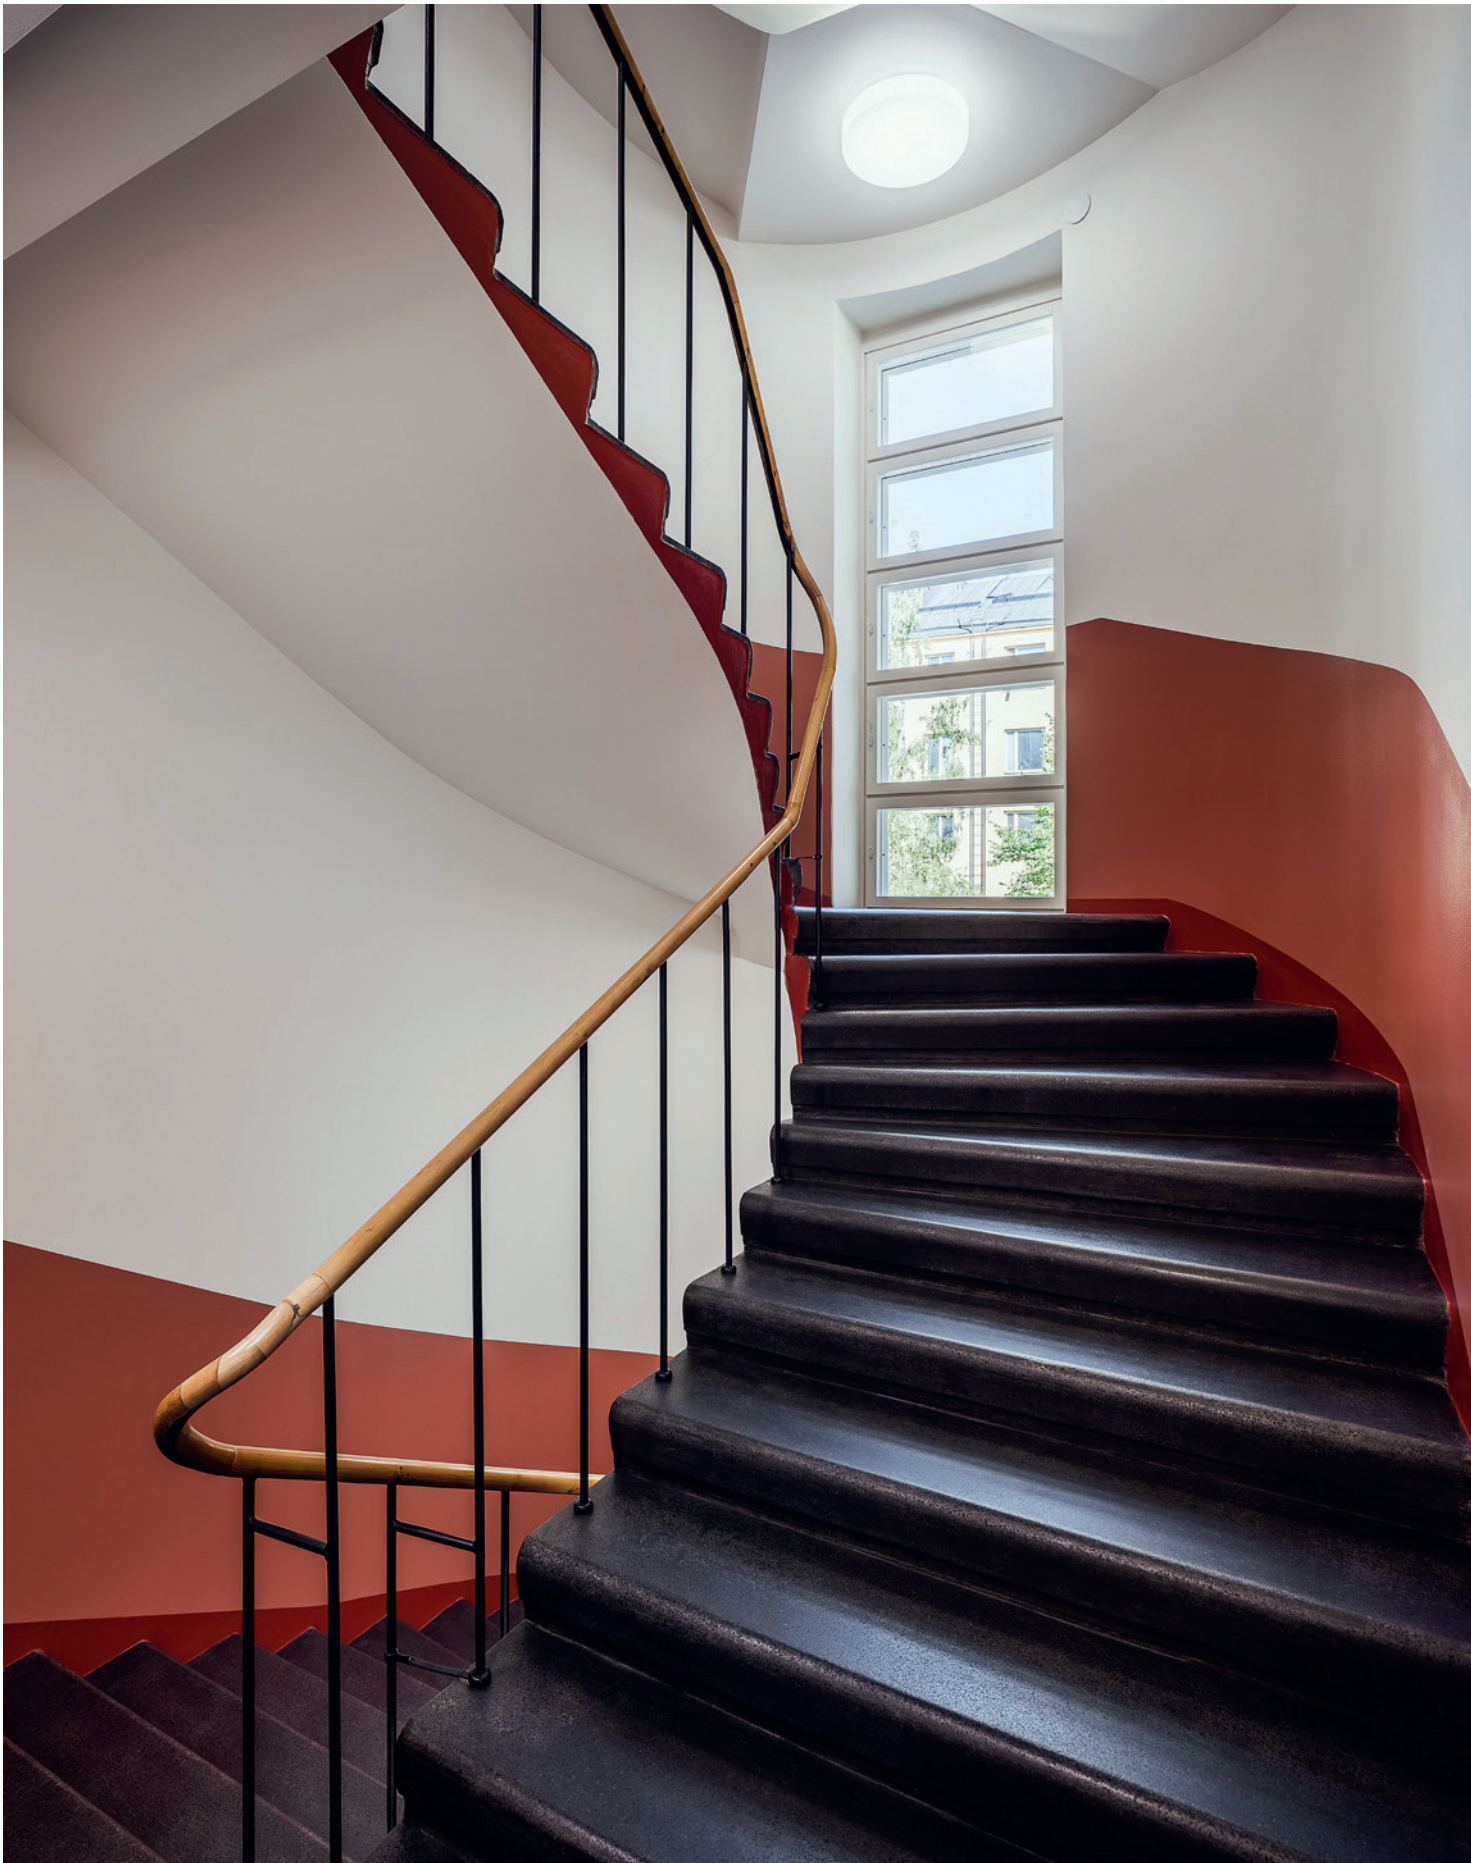
8 Porrashuoneissa on pyritty säilyttämään alkuperäinen ilme.

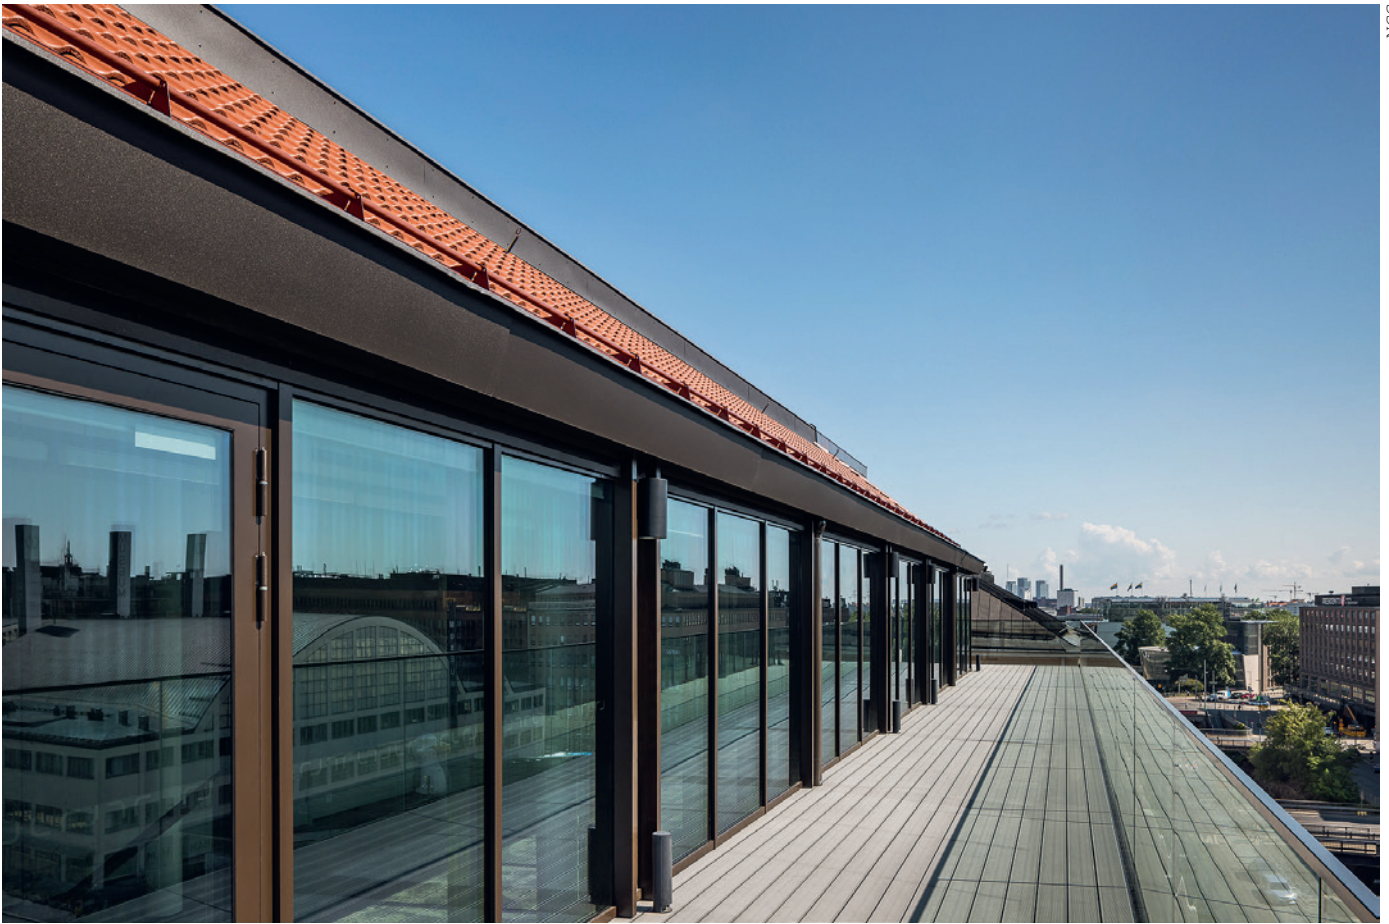
12

**12** Seitsemänteen kerroksen rakennettiin toimisto- ja saunatiloja ja vanha kadunpuoleinen ulkoterassi otettiin käyttöön. Rakennuksen ilmeen viimeistelee ylimmän kerroksen terassille avautuva lasiseinä.

Asemakaavassa rakennuksen kerroslukuna oli kuusi kerrosta + ullakkokerros. Vuosien mittaan alkuperäinen seitsemäs ullakkokerros oli jo otettu käyttöön toimistotiloina. Nyt katto-kerros käytännössä rakennettiin uudelleen, ja sinne sijoitettiin toimisto- ja työntekijöiden oleskelu- ja saunatiloja.

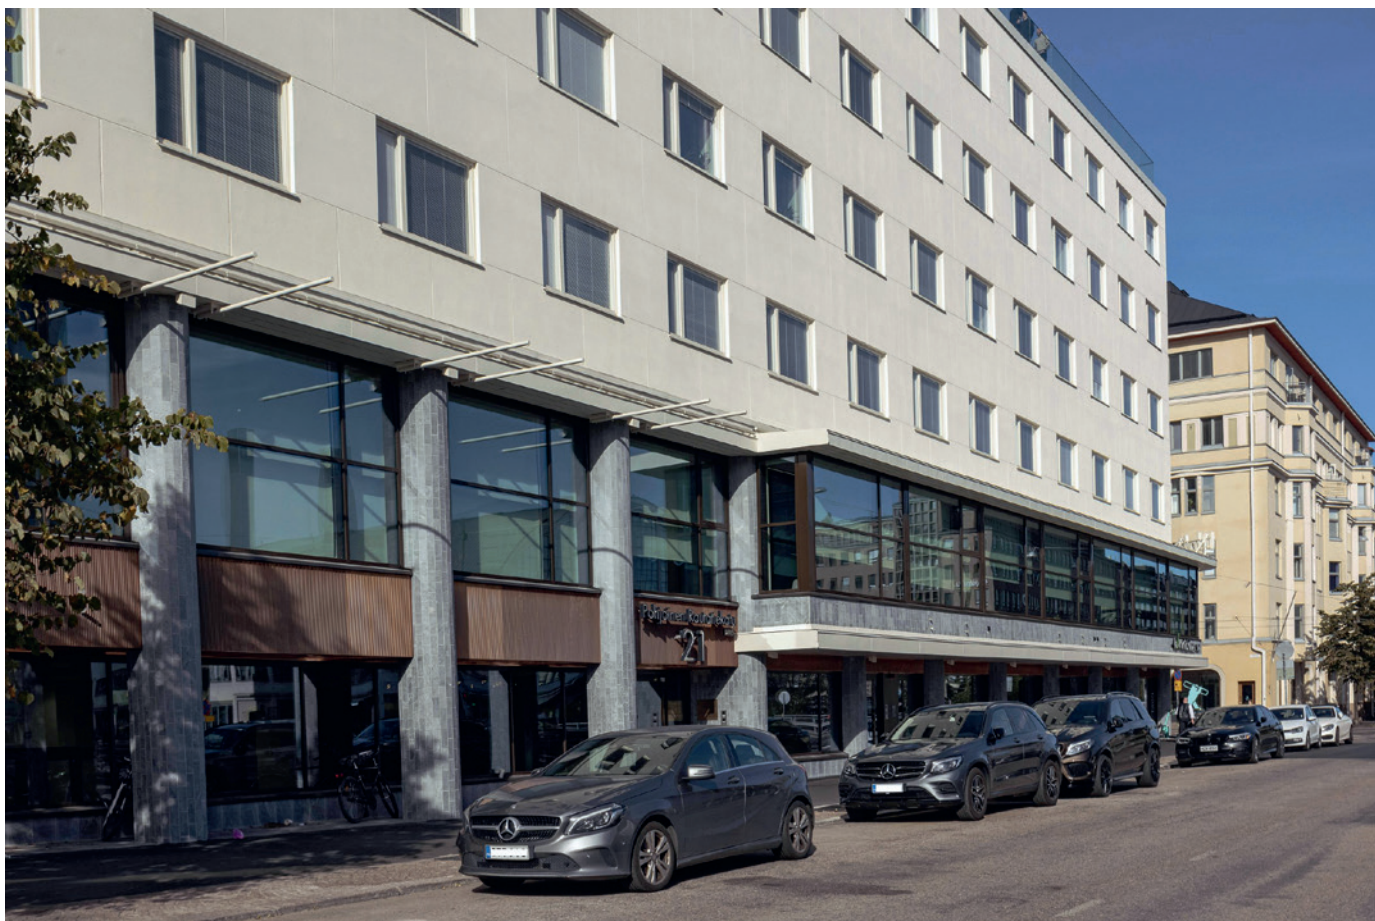
13

**13** Rakennustaiteellisesti arvokkaan rakennuksen julkisivu palautettiin alkuperäiseen asuunsa.

Julkisivun peruskorjauksessa rakennus haluttiin tuoda mahdollisimman lähelle alkuperäistä ilmettä. Kadun puolella asuntojen ikkunoina palvelleet ikkunat uusittiin täyspuisina vanhaa mallia mukaillen.
