# betoni

95 vuotta

### Rock-Course Klubitalo, Siuntio

# Tapiolan kirkko peruskorjattiin pieteetillä

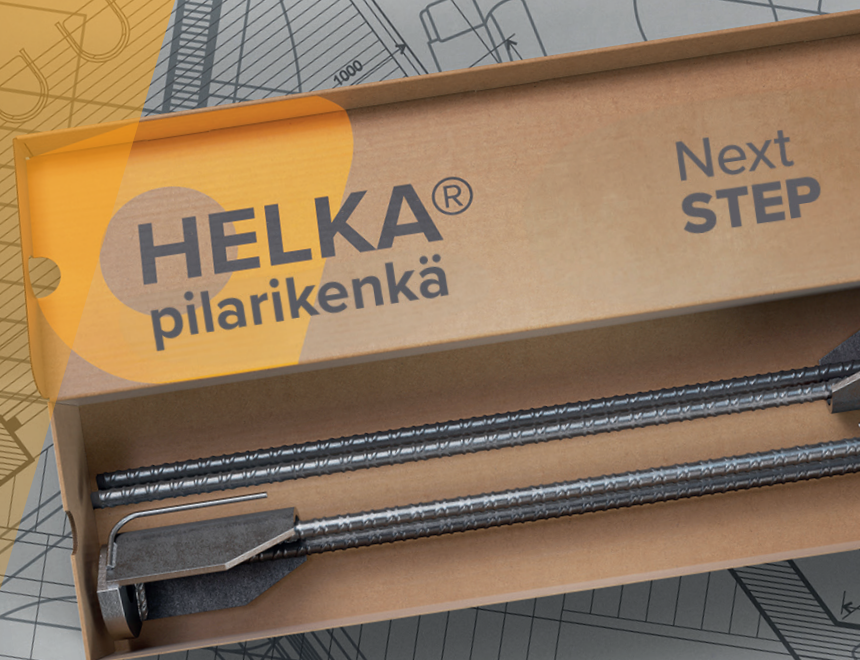
**HELKA®**  
-pilarikenkä

Uusi HELKA®-pilarikenkä korvaa vanhan HPKM®-kengän koossa 24, 30 ja 39. HELKA® on jopa 22 % edeltäjäänsä kevyempi – laadusta ja kestävyydestä tinkimättä.

Pienemmän koon ansiosta kenkä on miellyttävämpi käsitellä, ja vähäisempi lisähakojen määrä nopeuttaa asennustyötä elementtitehtaalla.

- **Suunnittelukestävyys** sekä pultin sijainti sivusuunnassa ovat samat
- Pultin korkoaseman pieni ero ei estä asennusta - **toleranssit** mahdollistavat vaihdon samankokoiseen HELKA®-pilarikenkään
- **Betoniluokka:** HELKA® vähintään C35/45, HPKM® vähintään C30/37
- **Valukotelot** elementtitehtaalla: HELKA® vaatii omat CBOX- ja MBOX-muotit, HPKM®-valukotelot eivät käy
- Pilarin raudoituksessa tarvitaan **vähemmän hakoja**, koska HELKA® harjateräksätkin ovat lyhyemmät

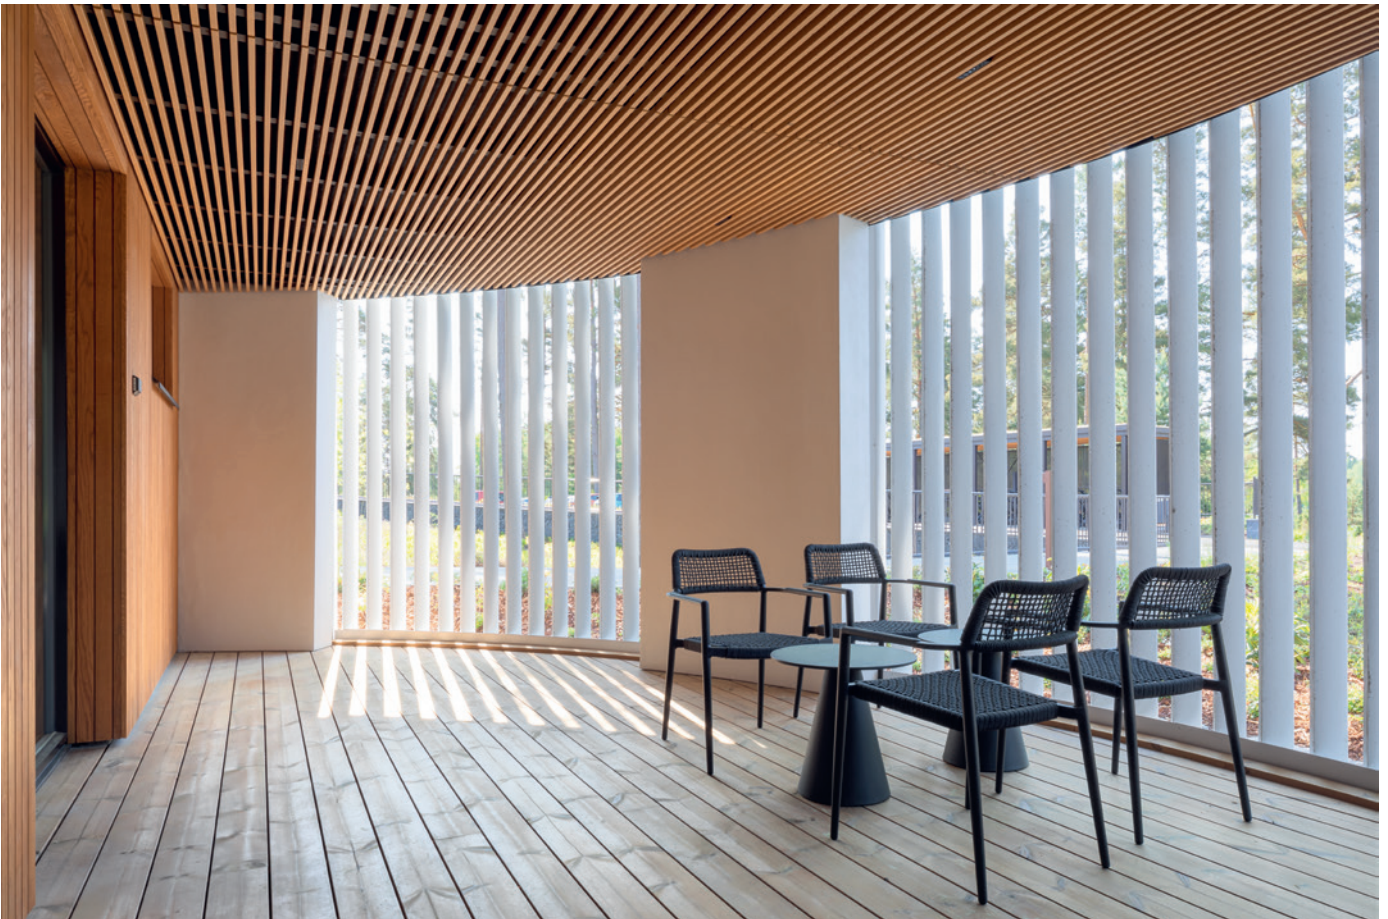
10 Vilvoittelutilojen näkösuojana toimivat valkobetonisauvat.

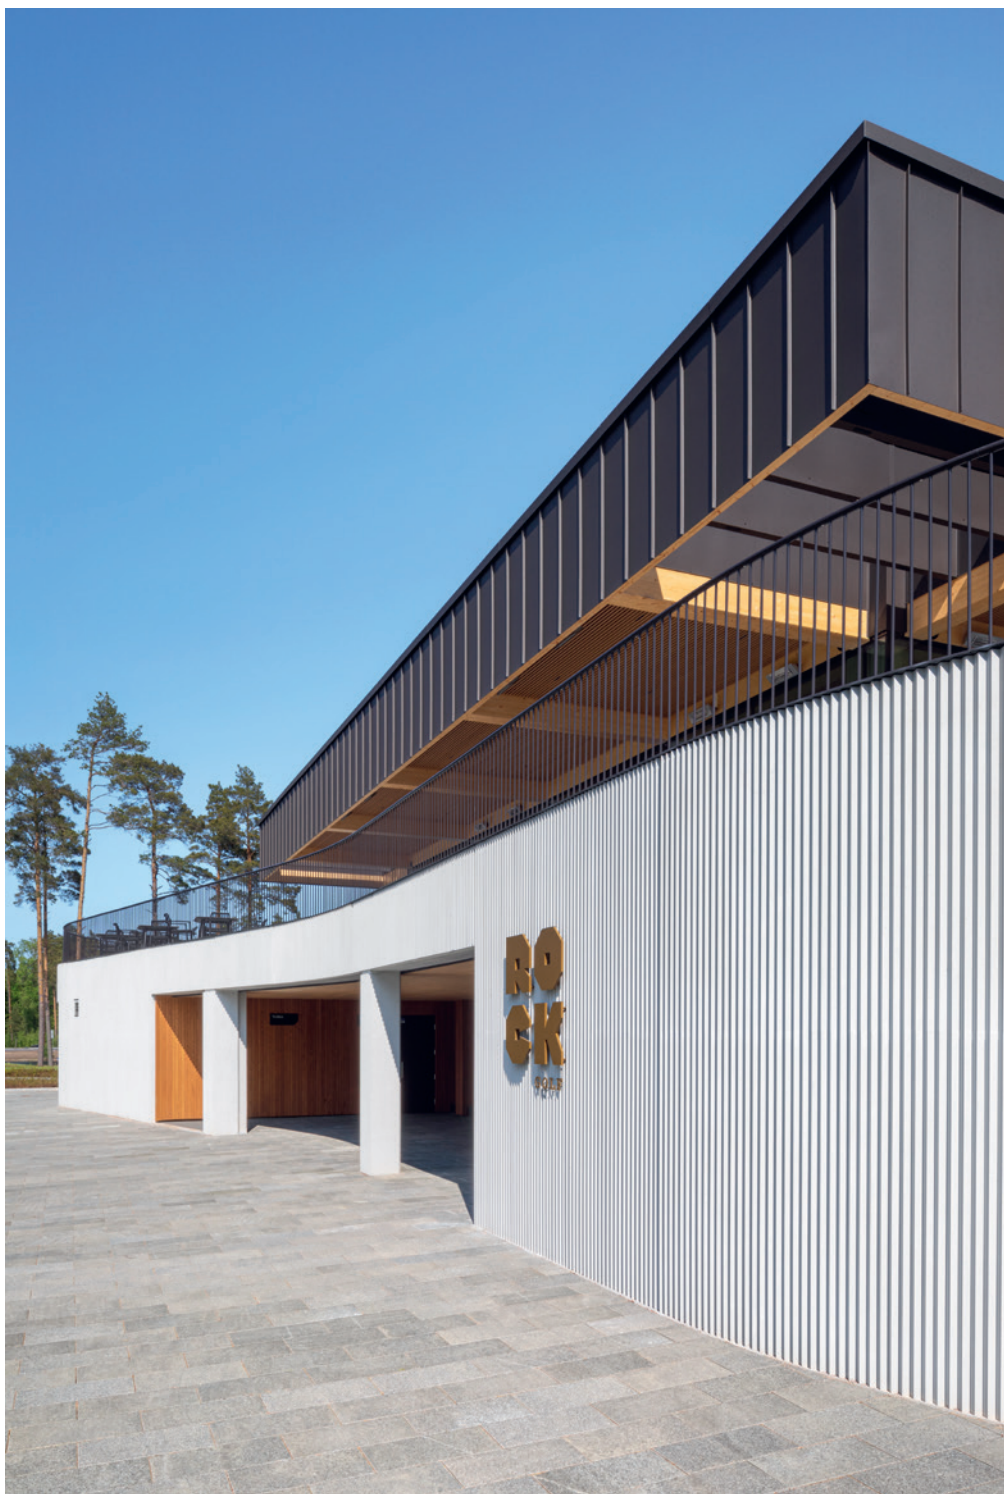
12 Valkobetoninen pohjakerros muodostaa vapaamuotoisen jalustan yläpuoliselle puiselle ravintolapaviljongille.

Arkkitehtonisesti rakennus jäsentyy kahteen luonteeltaan erilaiseen kerrokseen, mitä myös materiaalien kontrasti korostaa: valkobetoni- nen pohjakerros muodostaa vapaamuotoisen jalustan yläpuoliselle puiselle ravintolapaviljongille. Toimintojen jakaminen kahteen kerrokseen mahdollistaa ravintolan joustavan käytön myös erillään golfin toiminnoista.

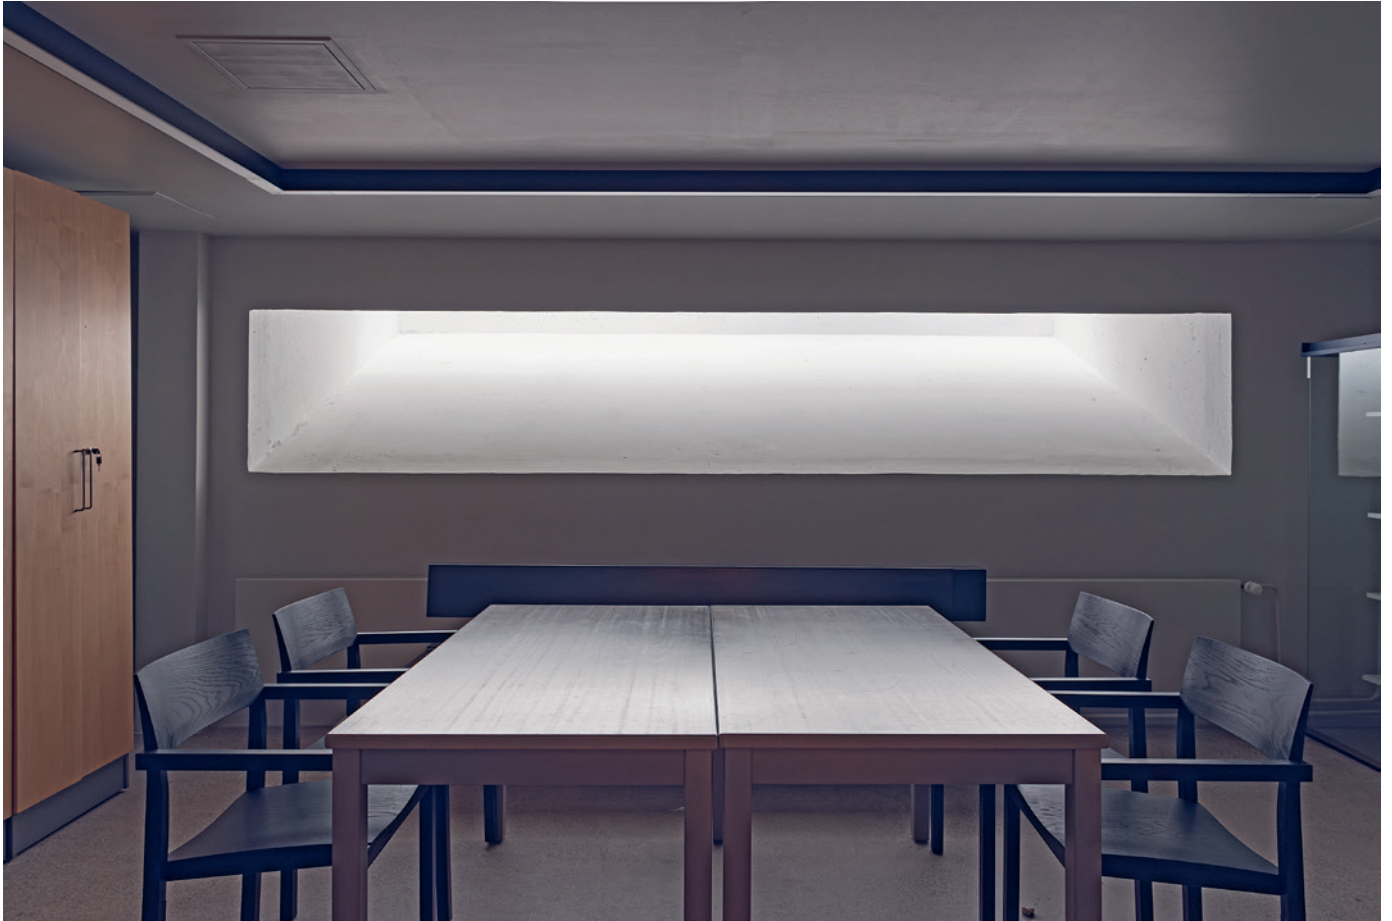
12

**12** Valo tulee epäsuorasti kirkon useissa tiloissa.

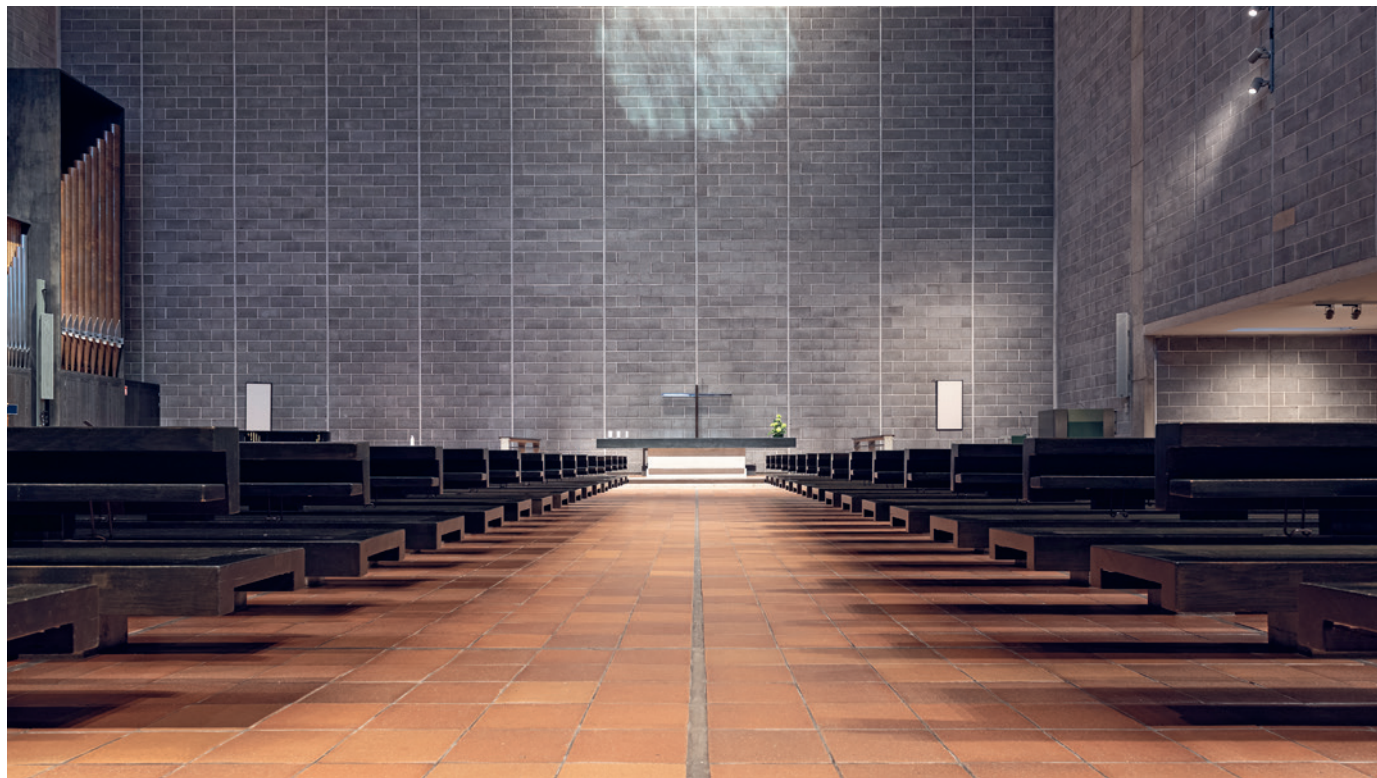
16

**16** Tapiolan kirkossa oli kosteusteknisiä ongelmia ja ilmanvaihto kaipasi parantamista. Kirkosta on onnistuttu tekemään käyttäjilleen merkittävästi toimivampi, terveellisempi ja turvallisempi.

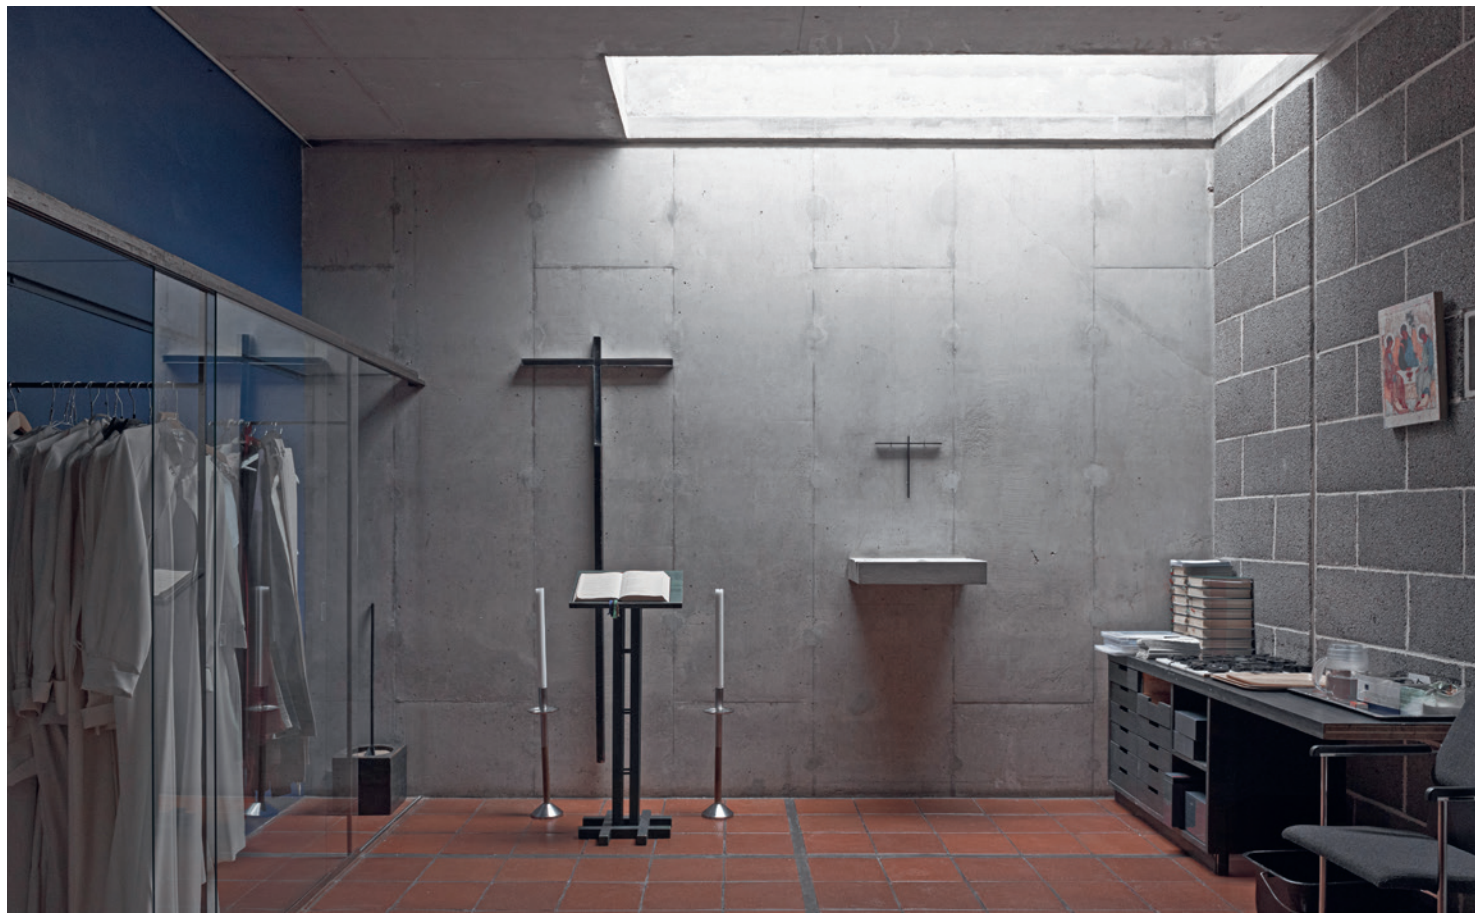
20

**20** Sakastitila. Korjauksissa oli huomioitava kirkkolain vaatimusten lisäksi Museoviraston päätökset.

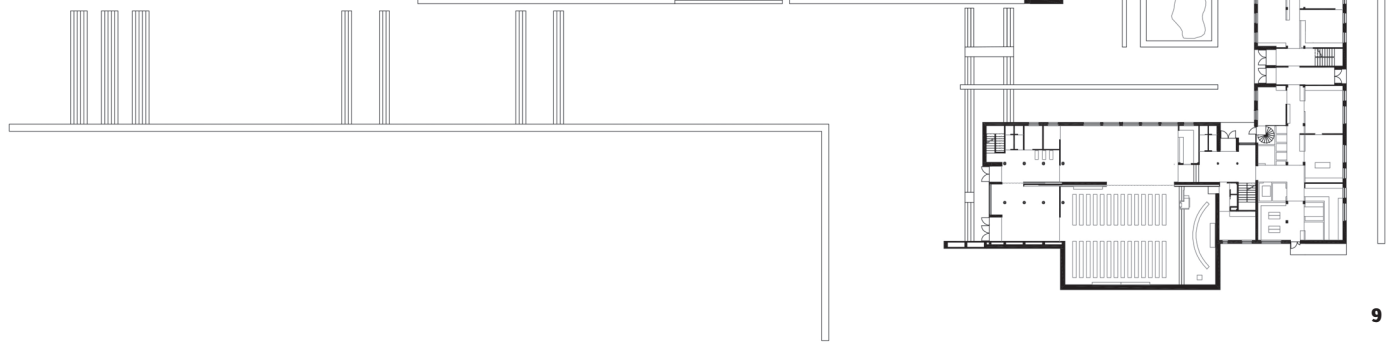
9 Ensimmäisen kerroksen pohjapiirros.

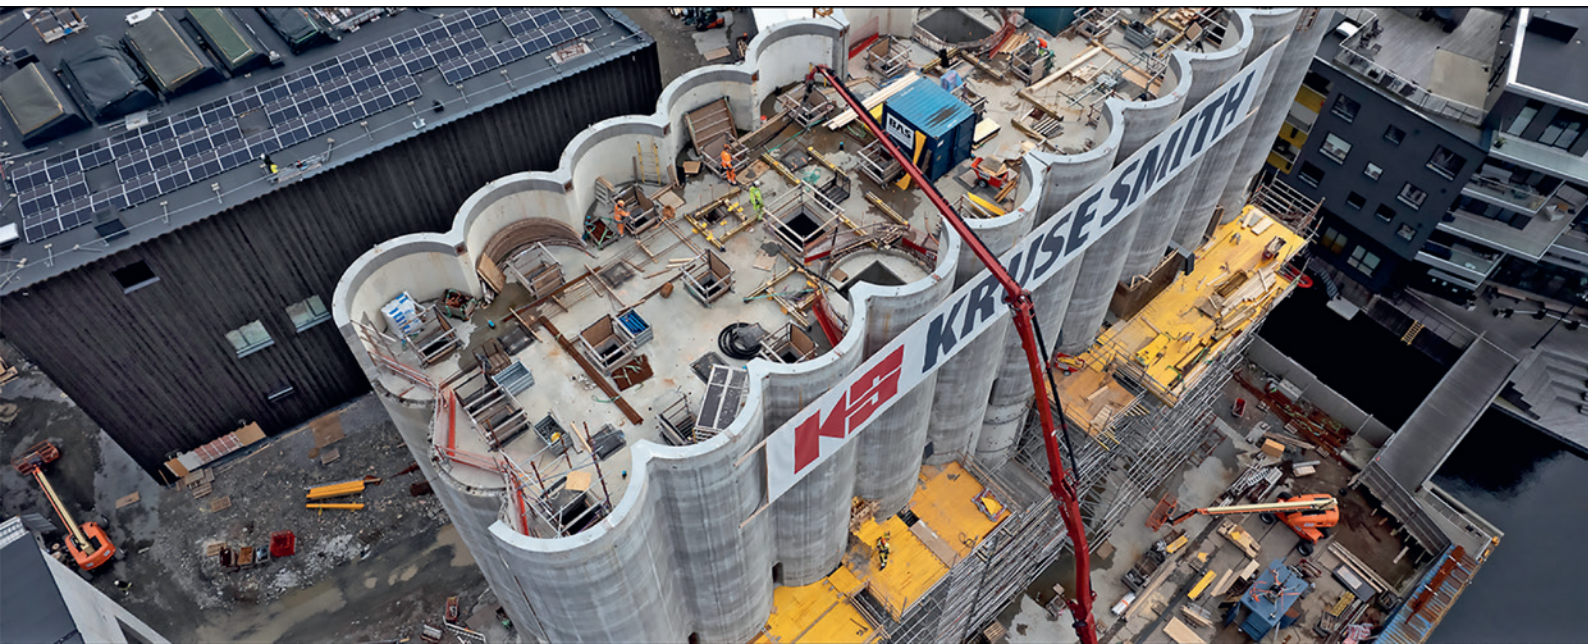
5

**5** Työmaavaihetta. Kahdeksannen kerroksen tekniikkatasolle sijoittuvat myös näkölatasanteen WC:t ja vuokrattava tapahtumatalo.

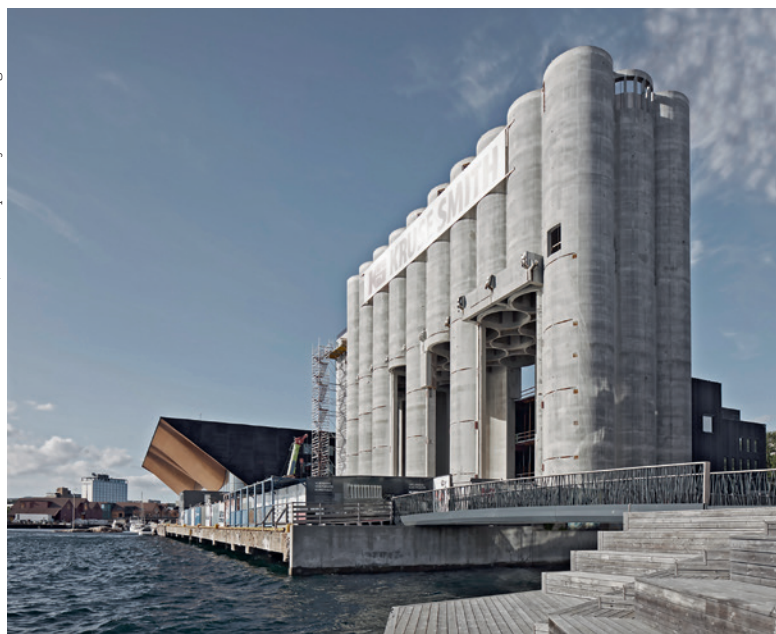
8

**8** Siilojen meren puoleisia alaosia on purettu. Niiden yläpuolella näkyy kannatuspalkkien päitä.

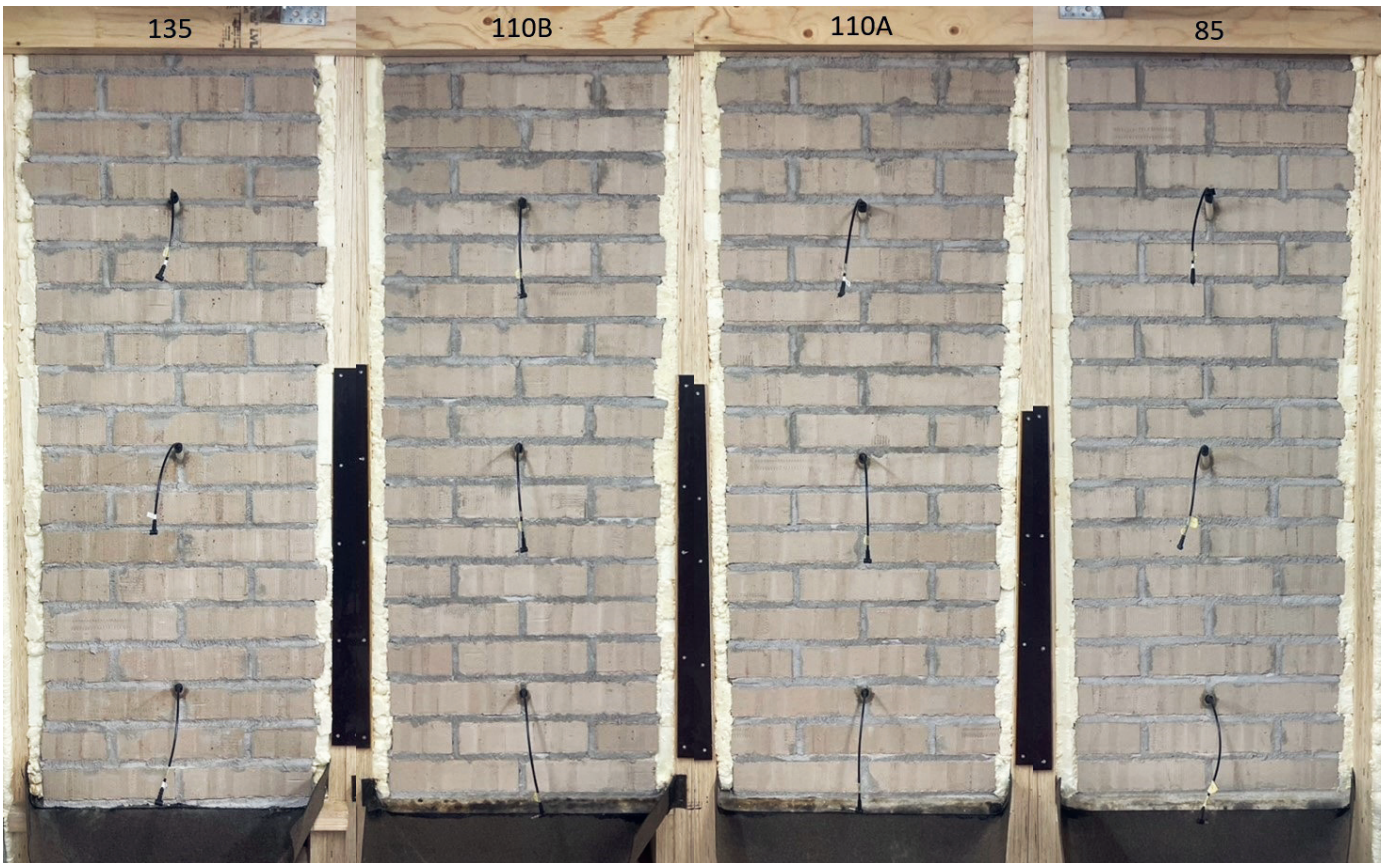
3 Koeseinien taustapinnat kuivina, ennen sadetustestin aloitusta.

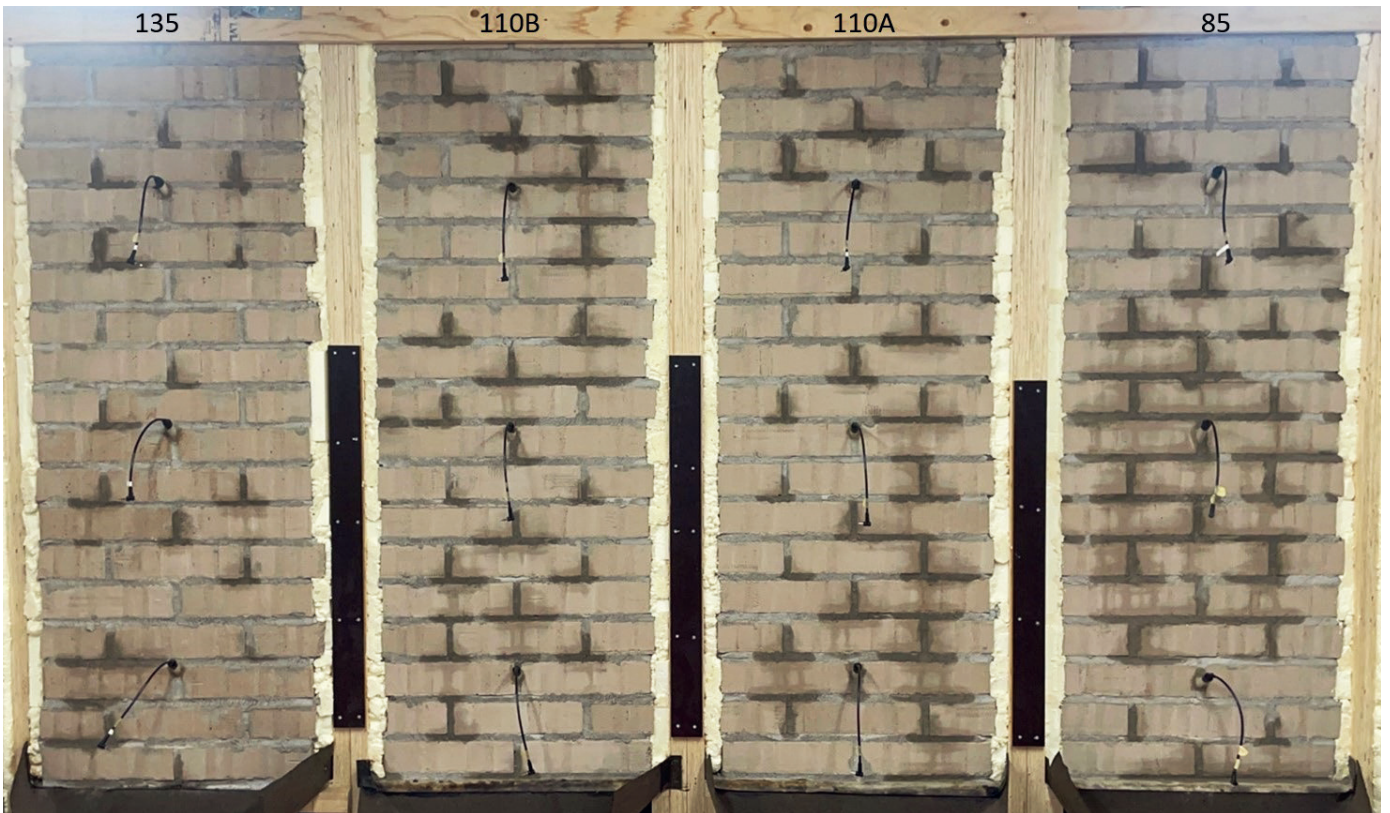
4 Koeseinien taustapinnat testin 5 (suurin sadetusmäärä) kaikkien sadetussyklien jälkeen, 9 tuntia testin aloituksesta.

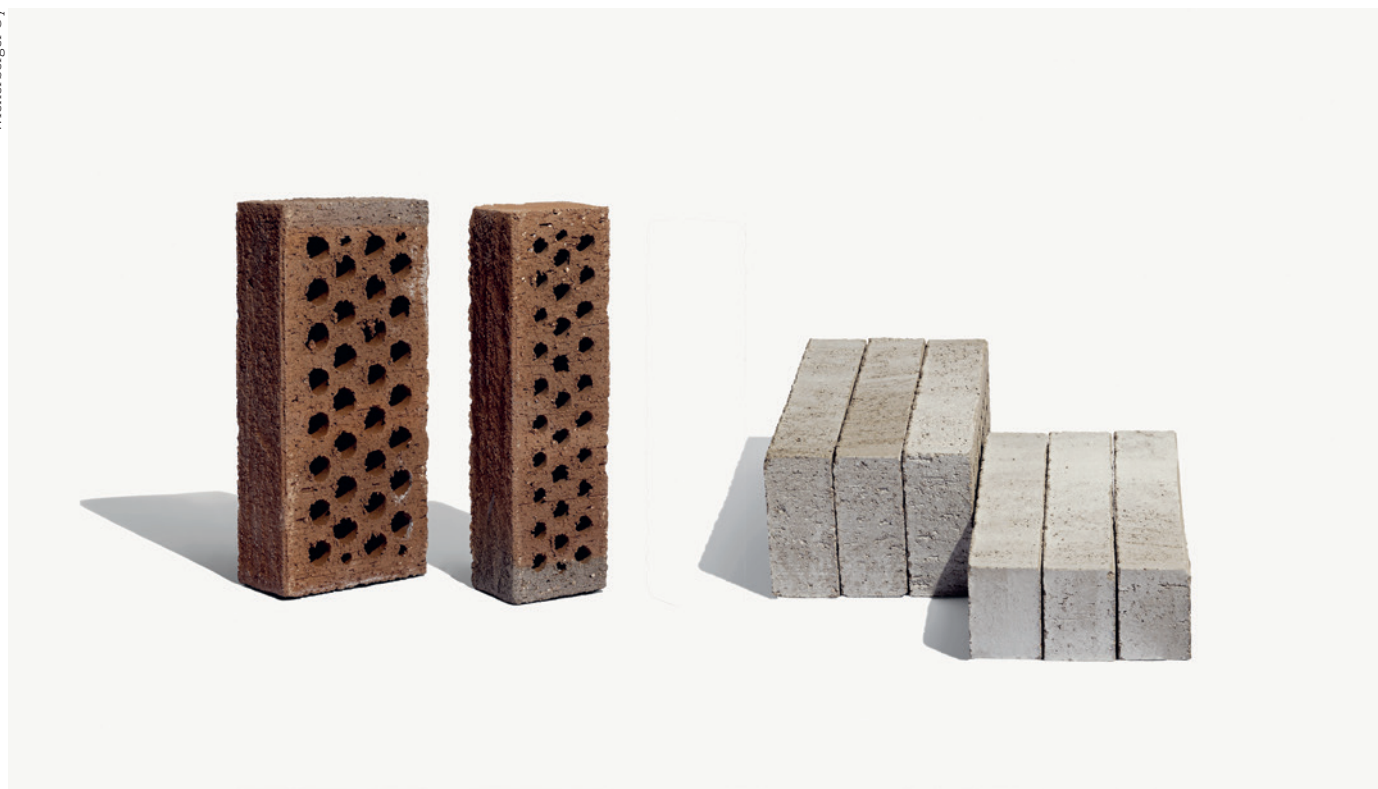
6 Kuvassa rinnakkain 135 mm ja 85 mm tiilet.

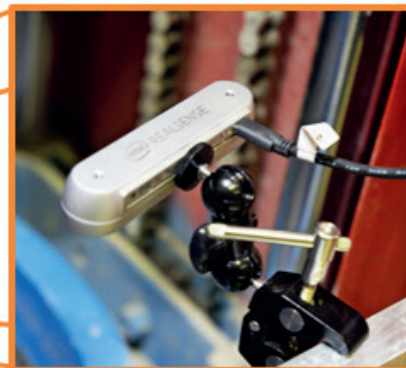
8 Syvyyskamera sijoitettiin taltioimaan betonipinnan muodonmuutoksia..
