# Julkisivuyhdistys julkaisi väliaikaisen ohjeistuksen Kevytrakenteisten parvekekaiteiden turvallisuus

## Kevytrakenteisten parvekekaiteiden turvallisuudesta

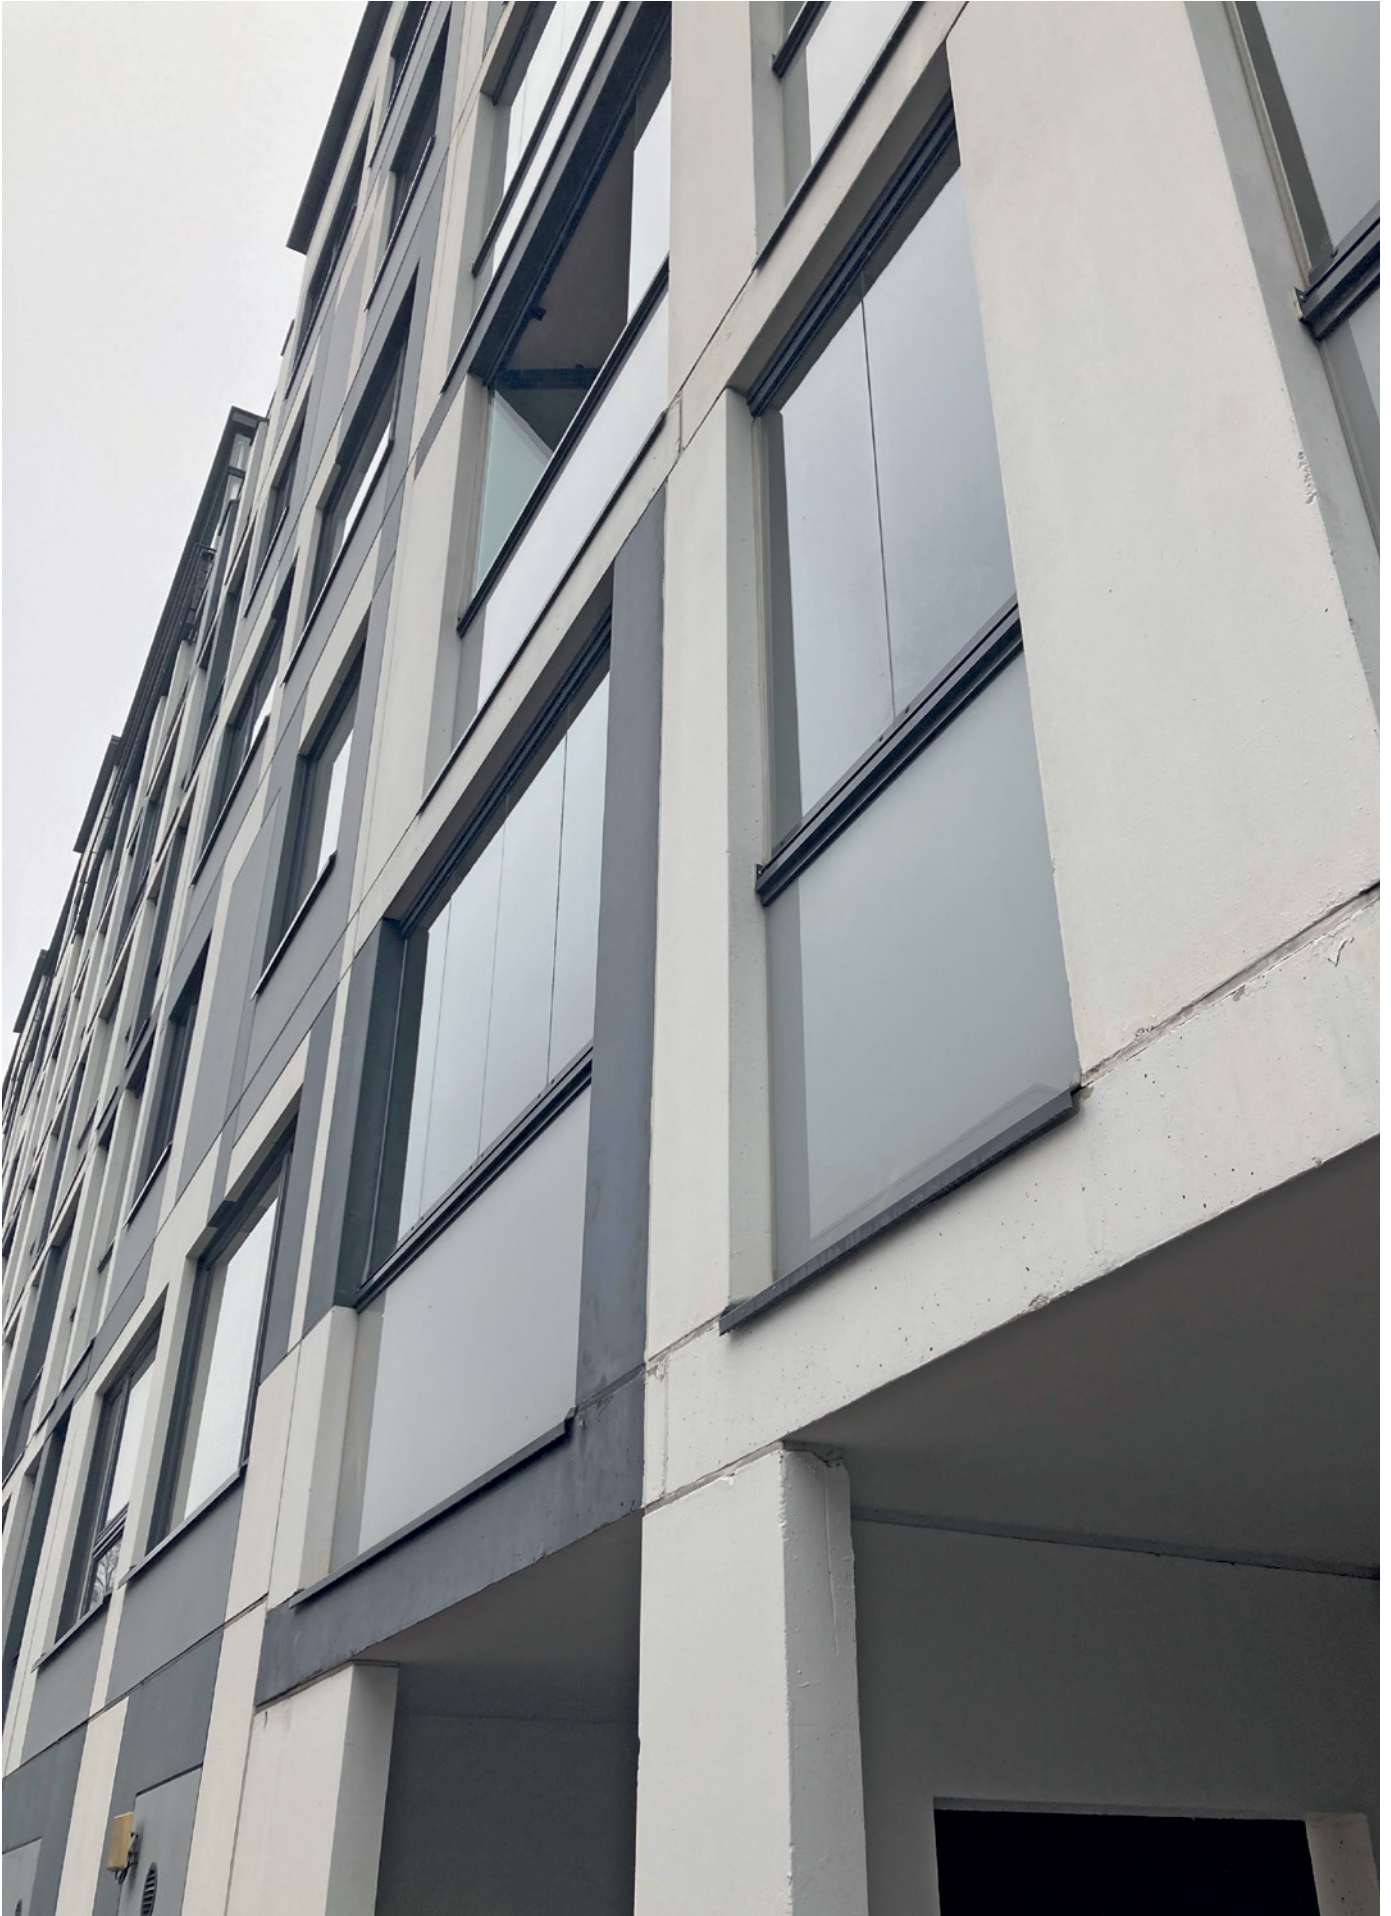
4 Lasirakenteinen parvekekaide.

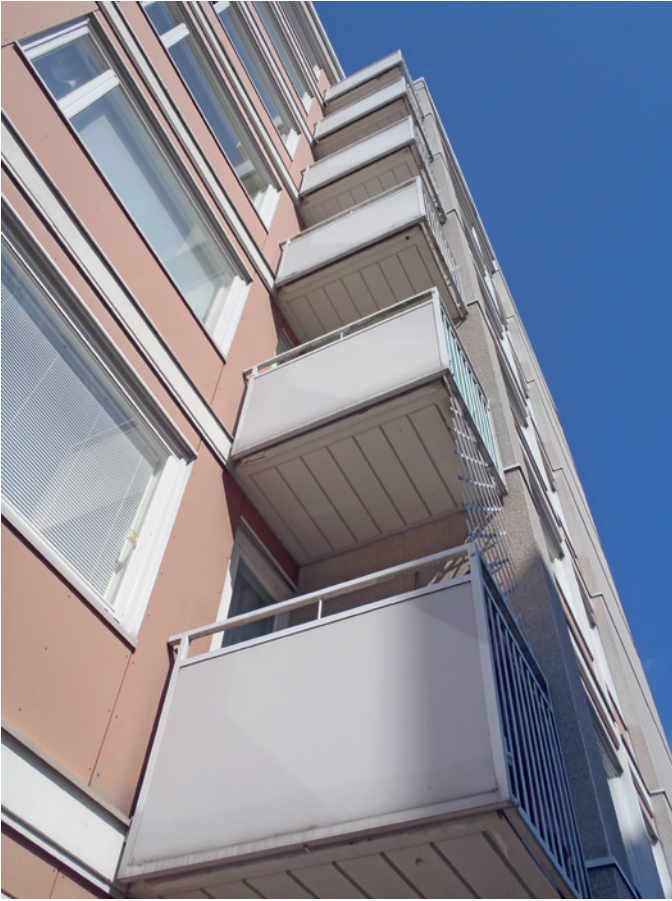
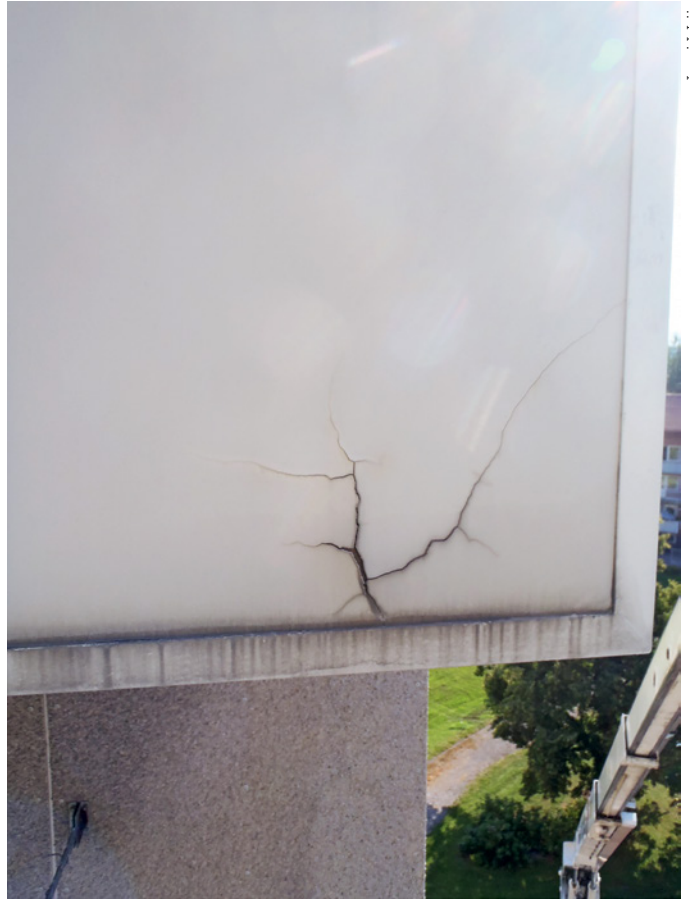
5a

**5a ja 5b** 2000-luvulla uusitut parvekekaiteet, joissa kuitusementtilevy toimii aukon putoamissuojana. Lähempi tarkastelu paljasti alareunoissa pitkälle edenneitä vaurioita jo noin 10 vuotta kaiteiden asennuksen jälkeen.

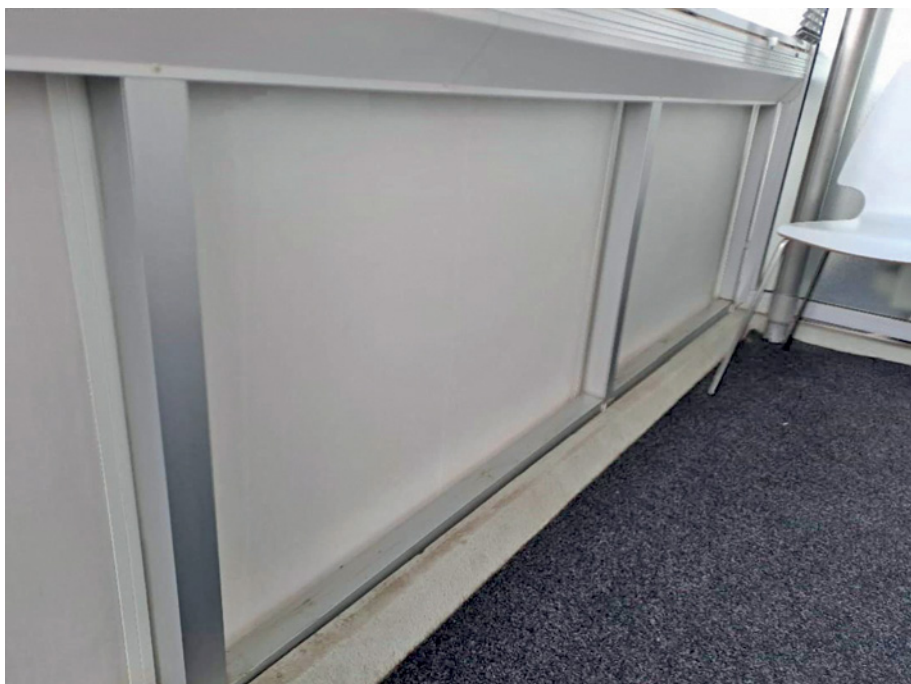
**8** Laskentaesimerkkitarkastelun mukainen levykaide Lensun työstä, jossa laskennallisen tarkastelun perusteella levy ei kestä 0,3 kN pistekuormaa.

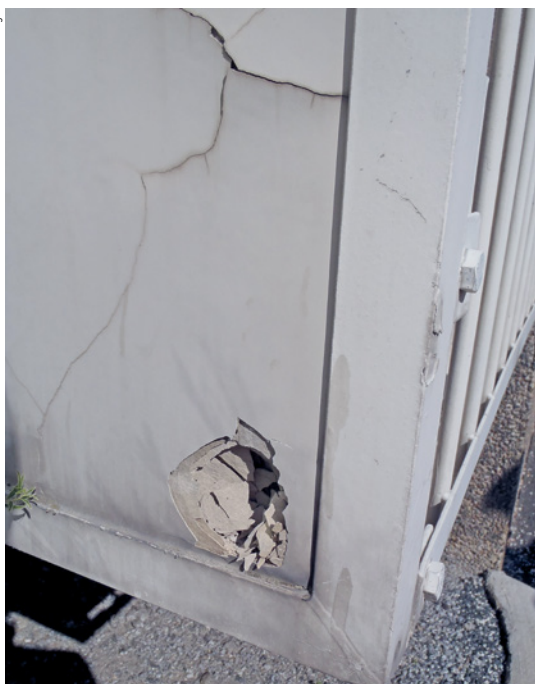
**9** Kevytrakenteisen kaiteen levyn säilytyminen kaiteen alaprofiiliin kertyneen kosteuden seurauksena.

| SUUNNITELMATIEDOT | Riskitekijä | Toimenpide | Jatkoselvitystarve<br>[kyllä/ei] |
|---|---|---|---|
| Kaidelevyn kiinnitystapa ja kunto: lasituslista, veto-niitit, ruuvi kiinnitys | Kuitusementtilevyn ei-läpäisevät kiinnikkeet ovat riski sekä levyn luiskahtamisen että veden kertymisen takia. Kertyvä vesi vaurioittaa levyn alareunaa. Vaurioituneet tai puutteelliset kiinnikkeet ovat riski levyn tippumiselle. | Tarkastetaan, onko kiinnitysalueella vaurioita ja onko riski levyn irtoamiselle kiinnityksestä olemassa. Tarkastetaan kiinnikkeiden vauriot, mahdolliset tiivisteet ja tarve kiinnityksen uusimiselle. | |
