# PAJA – UUDISRAKENNUS KASARMINMÄEN HISTORIALLISELLE KAMPUKSELLE

## HISTORIALLINEN PARAATIKENTTÄ SA "MAAN ALLE" RAKENNETUT OPETUSTILAT

## KYMENLAAKSON AMMATTIKORKEAKOULU / PAJA

Muotoilun ja restauroinnin pajatilat sekä näyttely- ja kahvilaosa

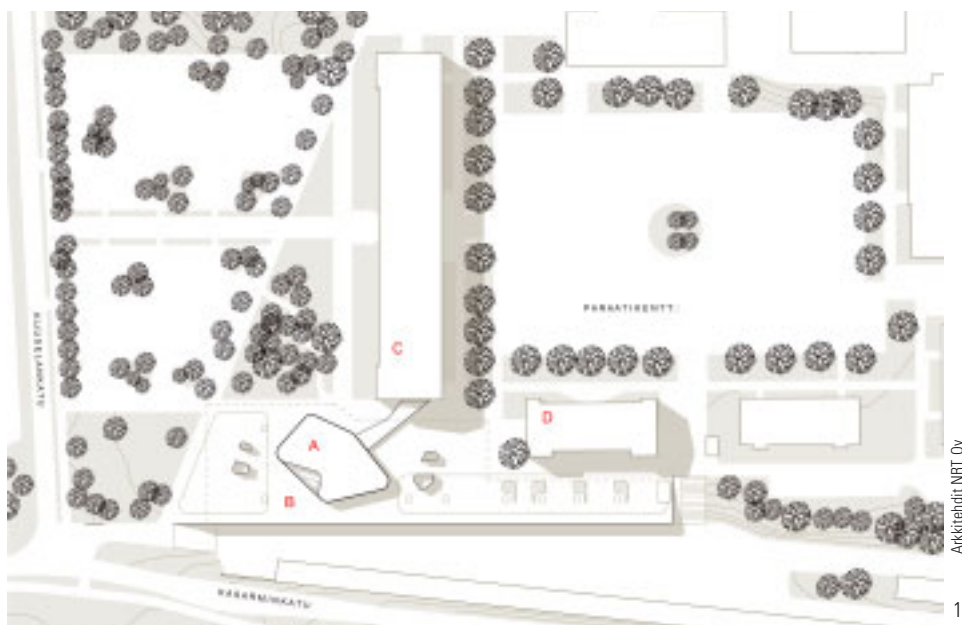
1

Asemapiirros.

A - Kahvila, B - Paja, C - Päärakennus, D - Kirjasto

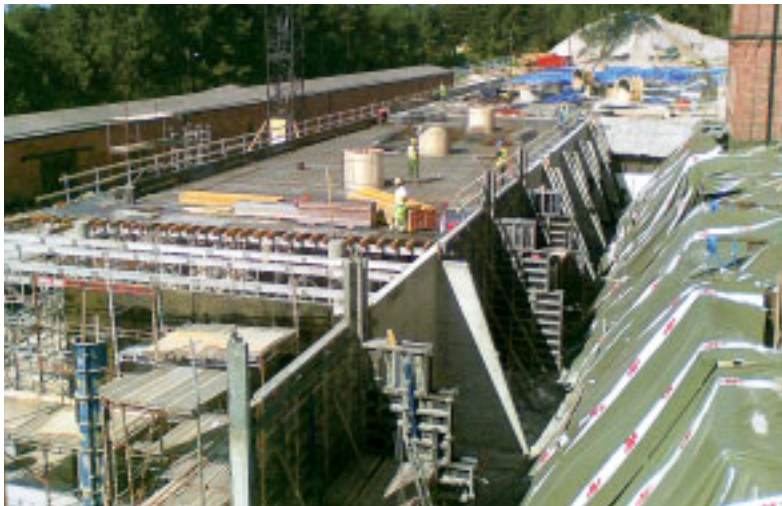
7  
Näkymä työmaalta kirjaston alueelta kesällä 2009.

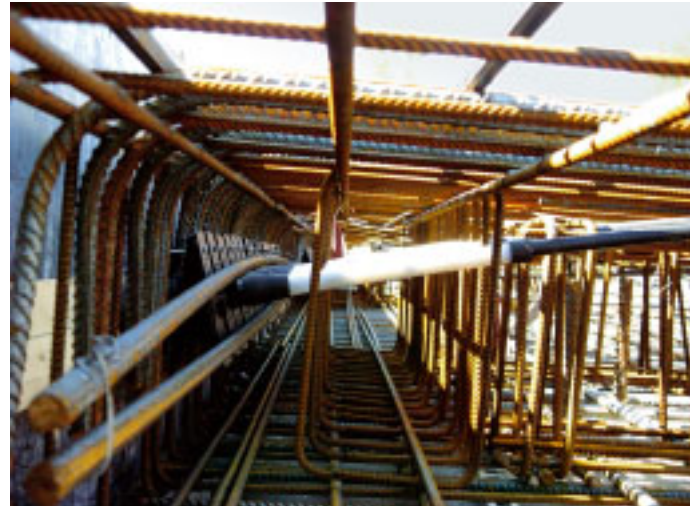
8  
Punoksien ankkurointialue, rauditusdetaljiikkaa.

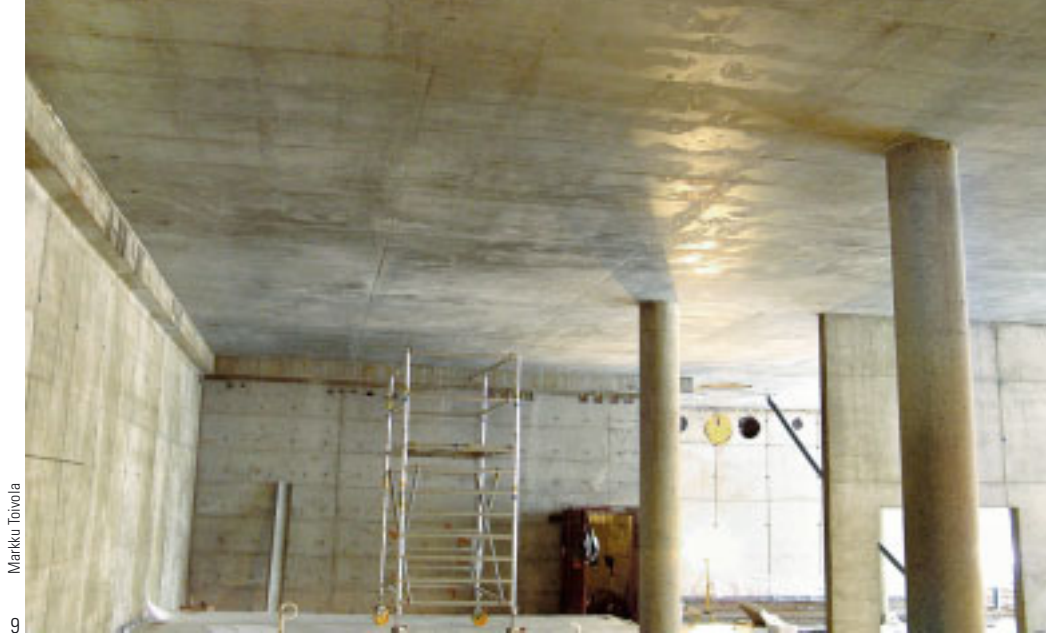
9

Laataston alapintaa.

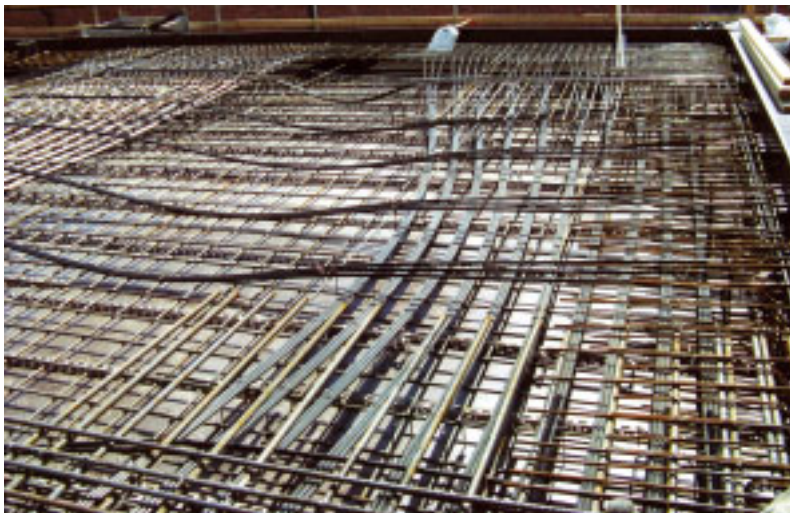
Laatan raudoitus, reuna-alue.

kentässä ja tuilla on normaali raudoitus. Jälkijännitys tehtiin punoksilla betonivalua seuraavana päivänä. Jälkijännityksen seurauksena laatta on kokonaisuudessaan puristettu rakenne, joten betonirakenteen halkeilu on hallinnassa. Varmuuden maksimoimiseksi katon betonilaatta on päällystetty suoraan katon betonipintaan liimatulla vesieristyskermillä. Mitoitettaessa katon betonilaatasta tuli 400 mm ja paikoin (kallistuksista johtuen) 550 mm korkea ja se jaettiin liikuntasuomilla kolmeen kenttään. Lisäksi rakennuksen kaksi väestönsuojaa erottautuivat omiksi rakenteiksi. Korkeudesta johtuen betonilaatta on hyvin jäykkä; lasketut taipumat ovat vain noin 10 mm luokkaa.

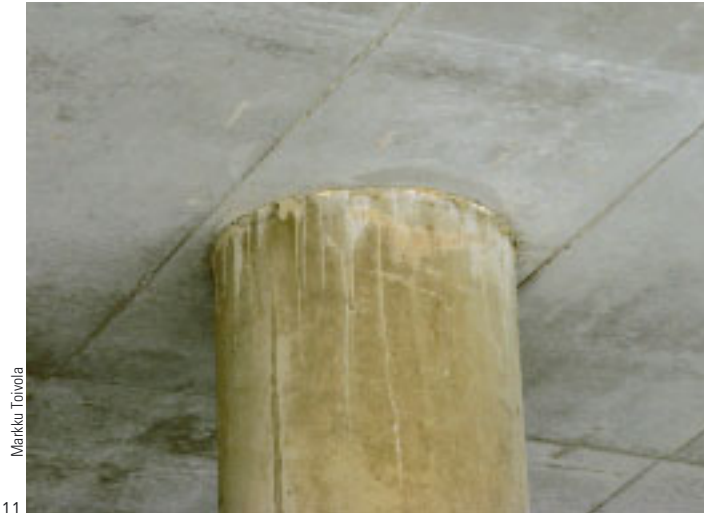
11

Paikallavaletun pilarin liitoskohta laatastoon.

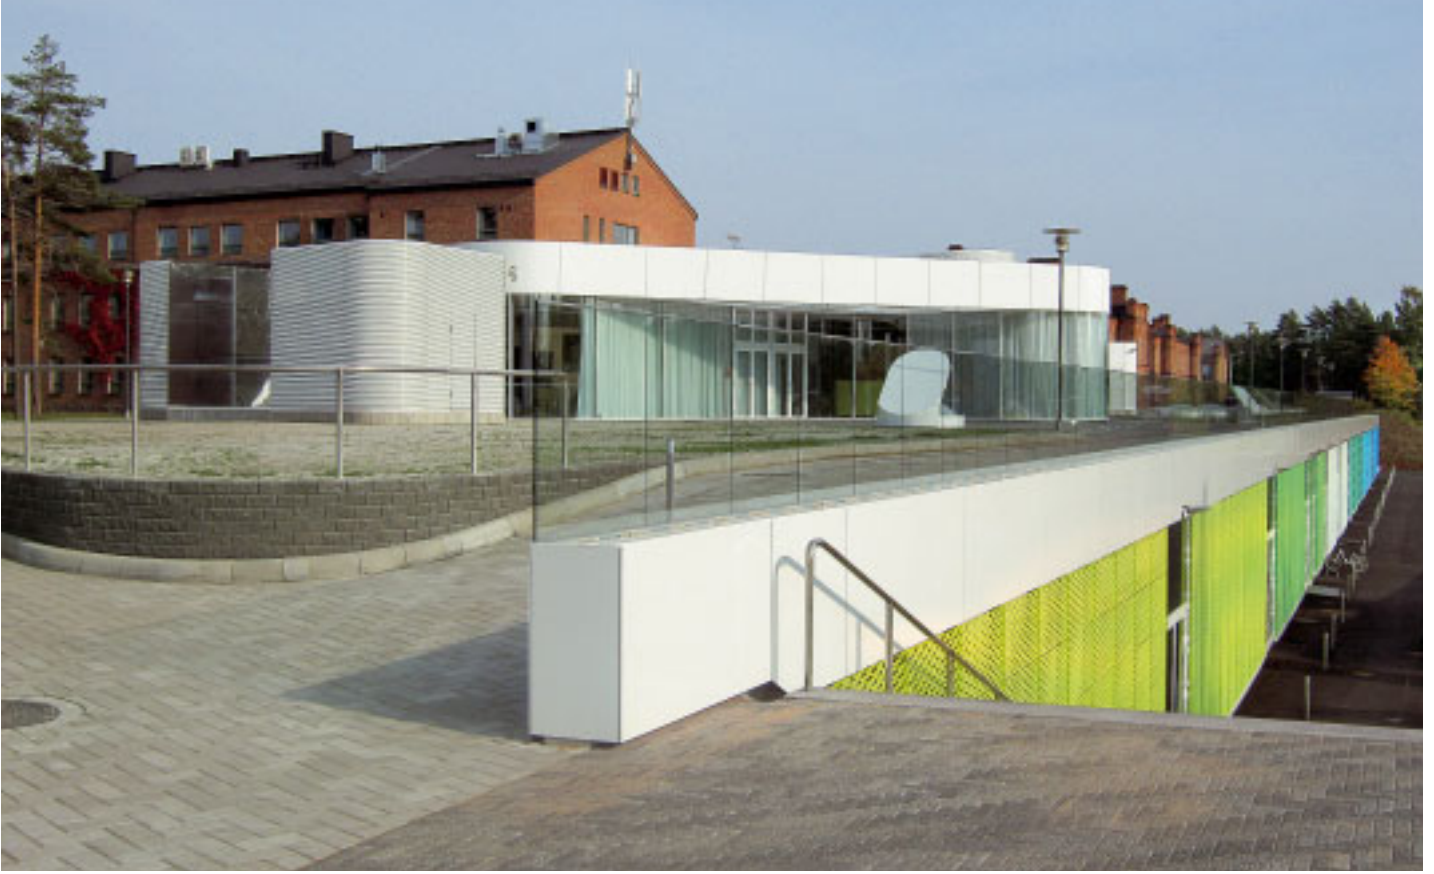
14 Kattoikkuna- ja istutuskaukalorakenteita.

koko rakennuksen pituiseen linjakuivatuskouruun. Linjakuivatuskouruihin rakennettiin konepajalla erikoiskokoiset hiekanerotuskaivot, jotka sopivat lämmöneristeineen kantavan laatan yläpuolelle. Rakennuttajan ehdoton edellytys oli, että Pajan kattoon ei saa asentaa kondensoivia "pönttökaivoja" eli sisätiloihin ulottuvia lämmöneristettyjä hiekanerotuskaivoja, joita käytetään yleisesti vastaavien parkkihallien katoissa.

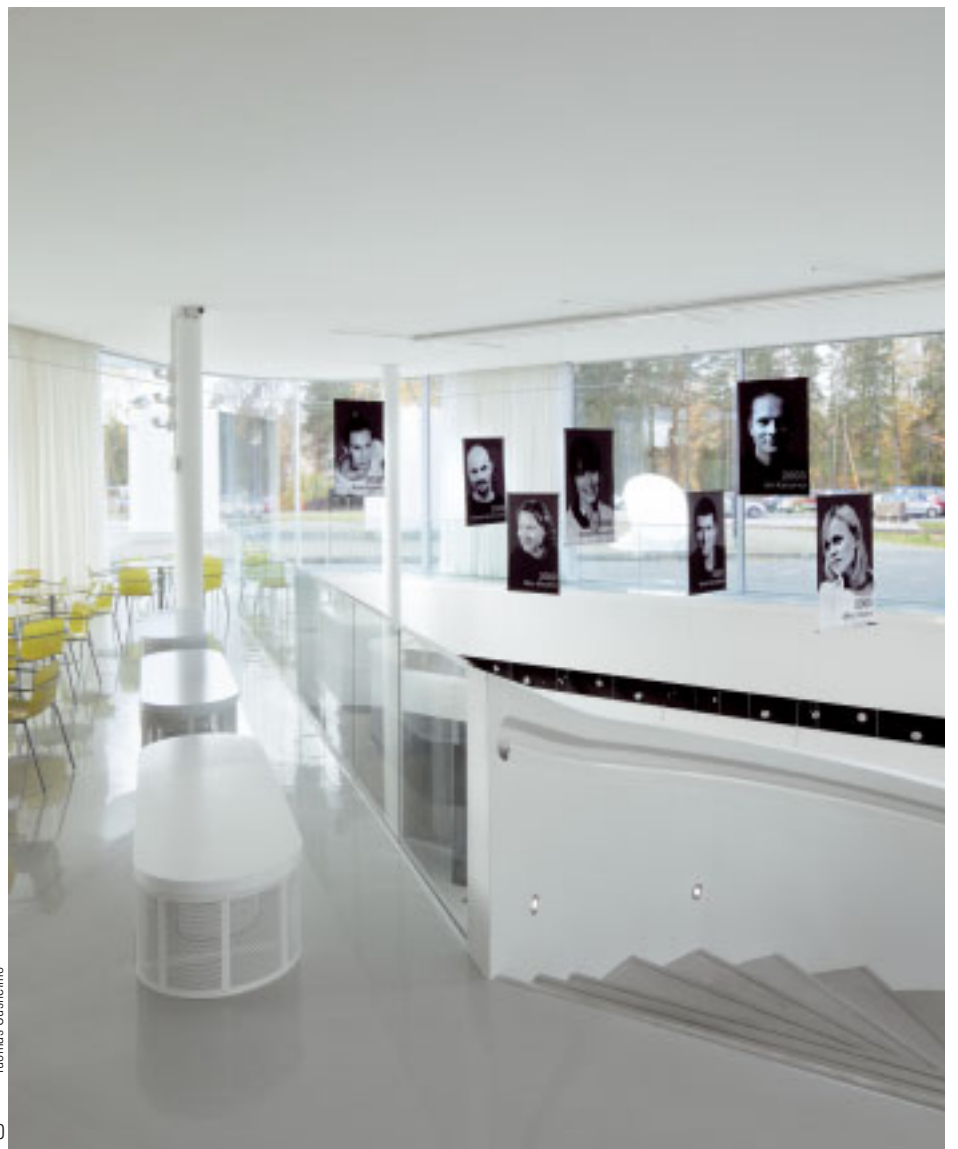
20

Kahvilasta lähtevät betoniset kierreportaat alas näyttelytiloihin. Kahvilatilat ovat valoisa ja näkyvät avautuvat lasiseinien kautta ulkotiloihin.

Haastavin betonirakenne työmaan kannalta oli kahvion kierreporras, jonka muotittaminen vaati hyvää hahmotuskykyä ja kärsivällisyyttä. Portaan muoto ei ole symmetrinen, joten toistuvuutta ei ole. Portaan muotittajat onnistuivat tehtävässään erinomaisesti vastaavan mestarin Arto Läätin ja työnjohtaja *Jukka Filppun* johdolla.
