# Betonirakenteiden säilyvyysvaatimusten riittävyys FRAME-tutkimuksen mukaan

**Jukka Lahdensivu**, tekniikan tohtori,  
Tampereen teknillinen yliopisto,  
Rakennustekniikan laitos  
**Arto Köliö**, diplomi-insinööri,  
Tampereen teknillinen yliopisto,  
Rakennustekniikan laitos  
[www.tut.fi/elinkaari](http://www.tut.fi/elinkaari)

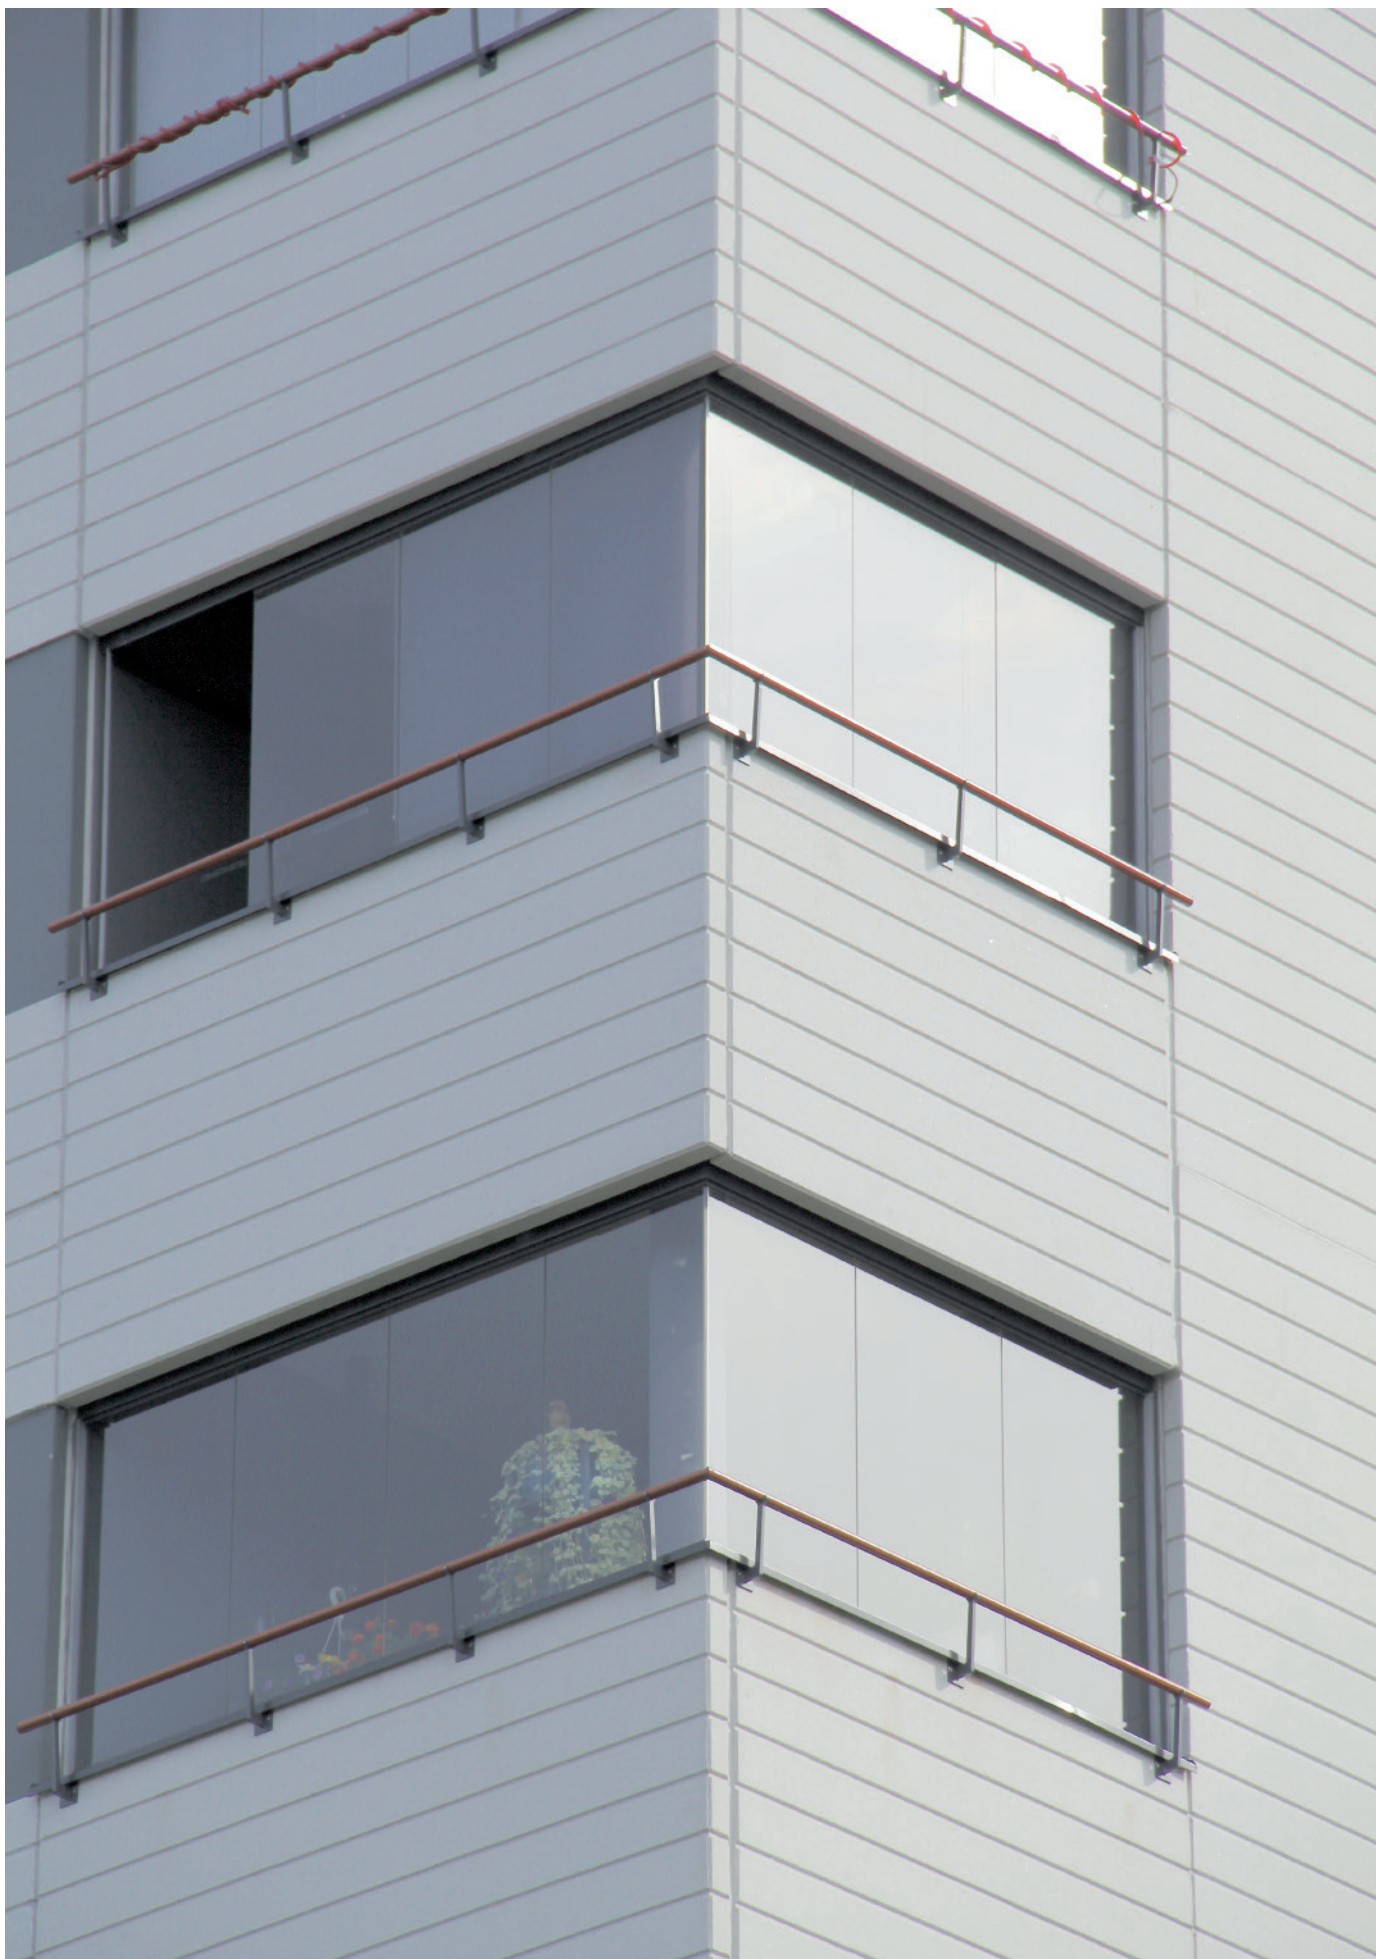
**1** Julkisivuissa on jo pitkään yleisesti käytetty ruostumattomia raudotteita, joten niiden osalta on oleellisempaa varmistaa pakkasenkestävyys.

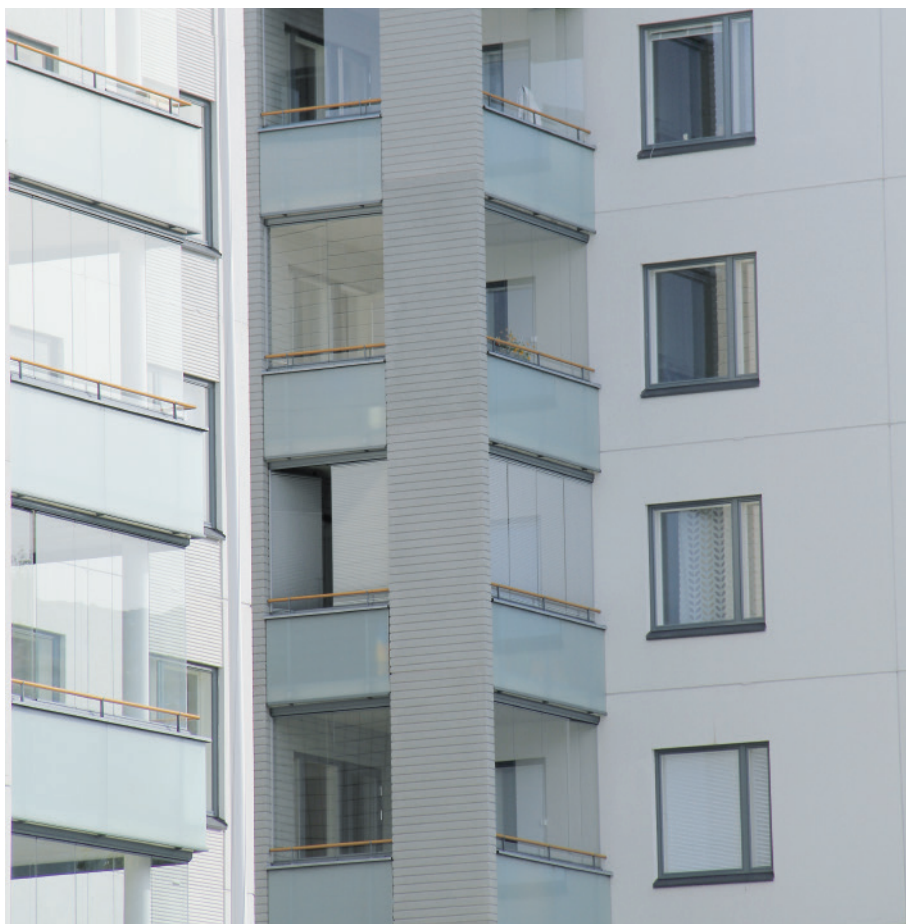
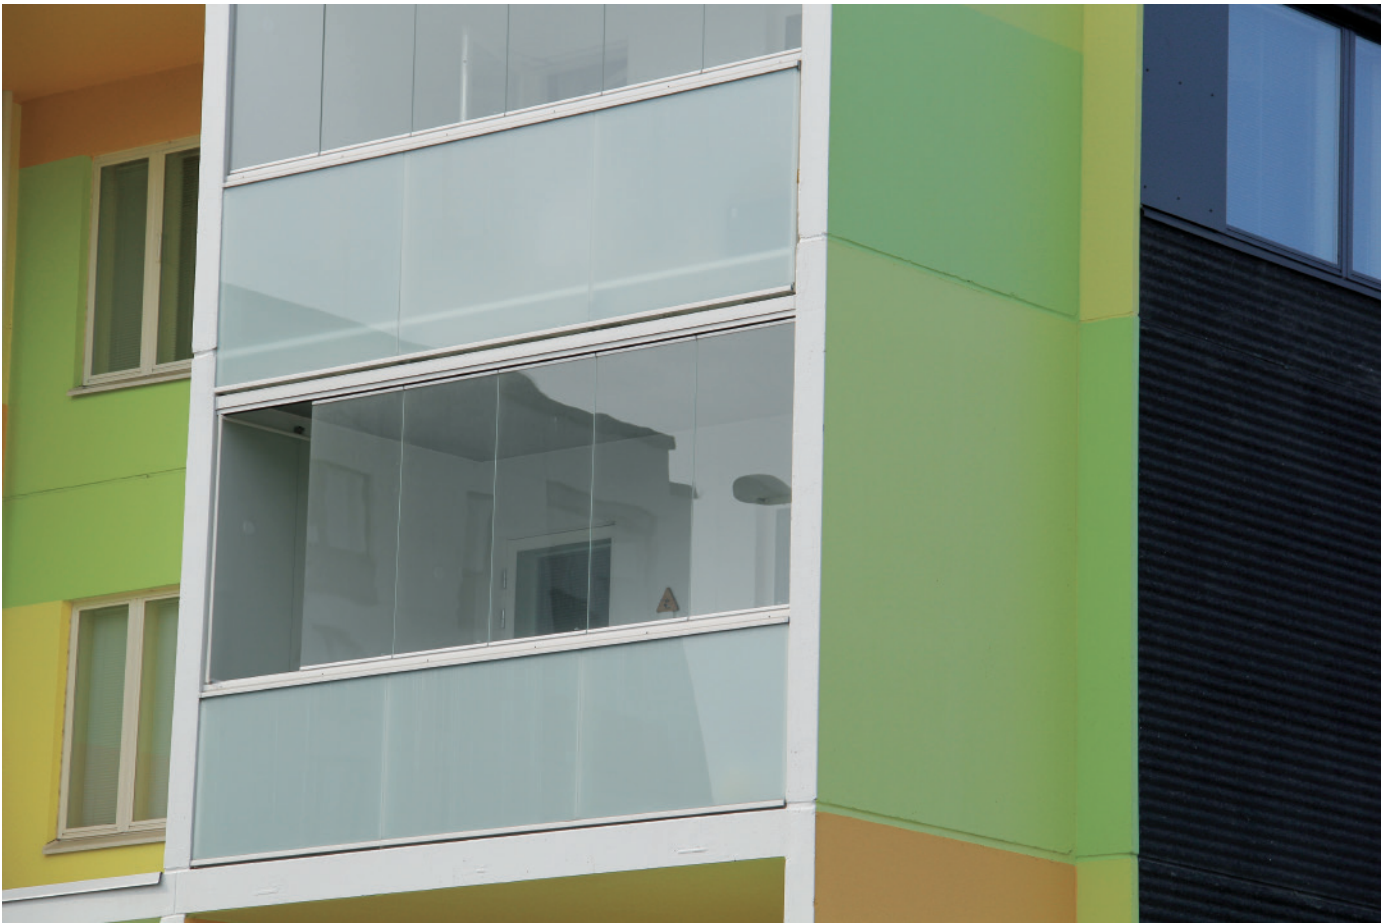
**5,6** Parveke-elementeissä käytetään yleisesti tavanomaisia raudotteita, joten pitkän käyttöiän varmistamiseksi raudotteiden riittäviin peitepaksuuksiin on kiinnitettävä huomiota.
