# Fazerilan pääkonttorin peruskorjaus tehtiin eri vuosikymmenien rakennusten ilmettä kunnioittaen

### **Fazerilan pääkonttorin peruskorjaus ja uusi vierailu-kokouskeskus**

(Fazer Headquarters & Visitor-Meeting Center)

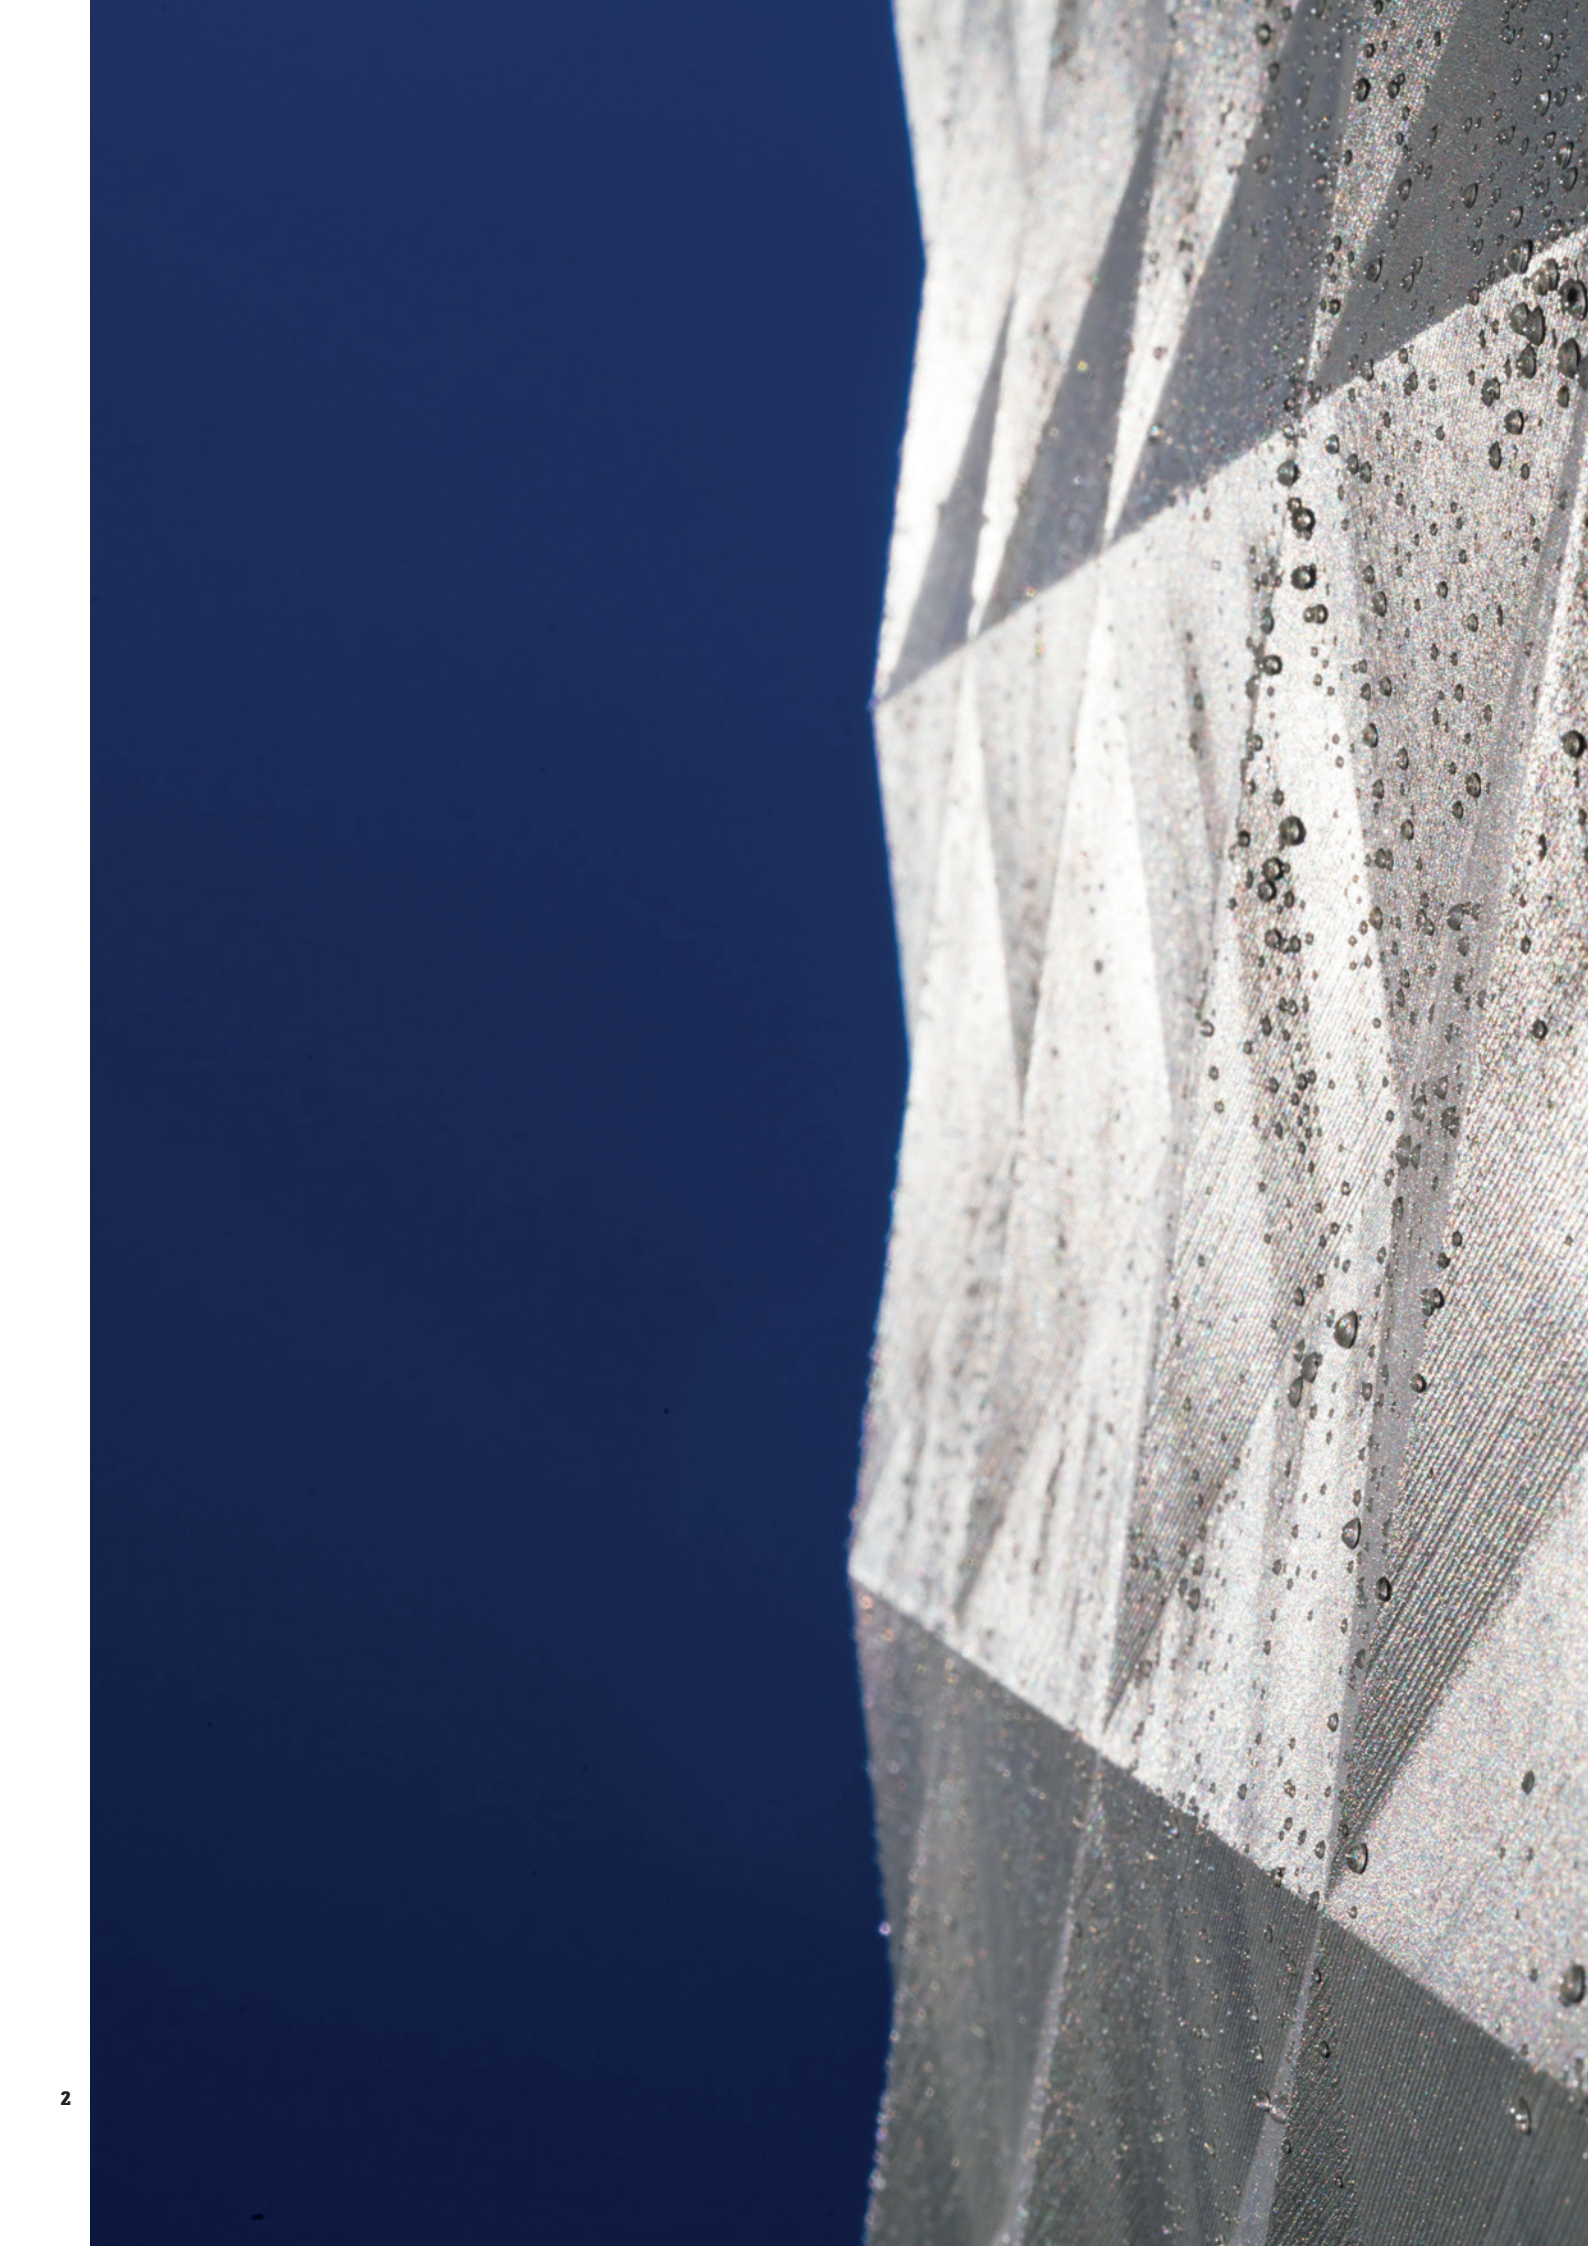
1

**2** Konsernikonttori KOKO:n julkisivuihin valittiin Ulma Creaktive-polymeerikomposiittilevy, jonka pinnalla on erityinen gelcoat-pinta, joka antaa suojan muun muassa UV-säteiltä ja muilta ympäristön haitallisilta tekijöiltä. Levyjen materiaali koostuu erityisestä piidioksidin ja kvartsin kiviaineksesta, jonka sideaineena toimii polyesterihartsia.

80-luvulla valmistuneen KOKOn klinkkeripintaisen kuorielementtijulkisivun korvaajaksi haettiin Koivusaaren mukaan uutta materiaalia, joka sopisi yhteen sekä MAKOn klinkkerijulkisivun että vierailu-kokouskeskuksen lasijulkisivun kanssa.

Valinnassa päädyttiin ilmeikkääseen, vohvelikuviota muistuttavaan polymeerikomposiittilevyyn. Levyn pinnalla oleva gelcoat-pinta antaa suojan muun muassa UV-säteiltä ja muilta ympäristön haitallisilta tekijöiltä.

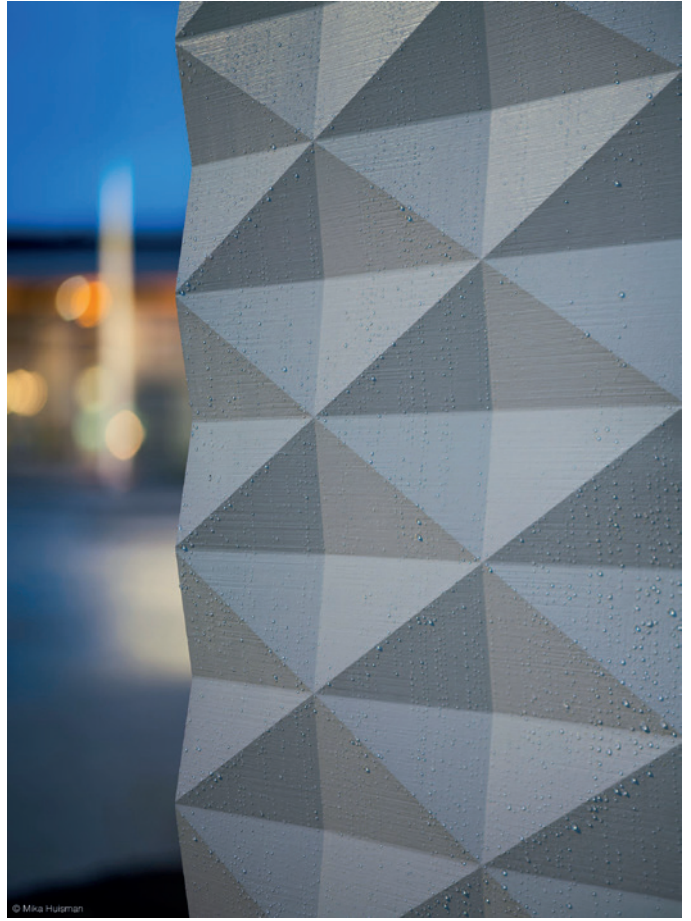
7-9 Vohvelikuviainen polymeerikomposiittilevy.

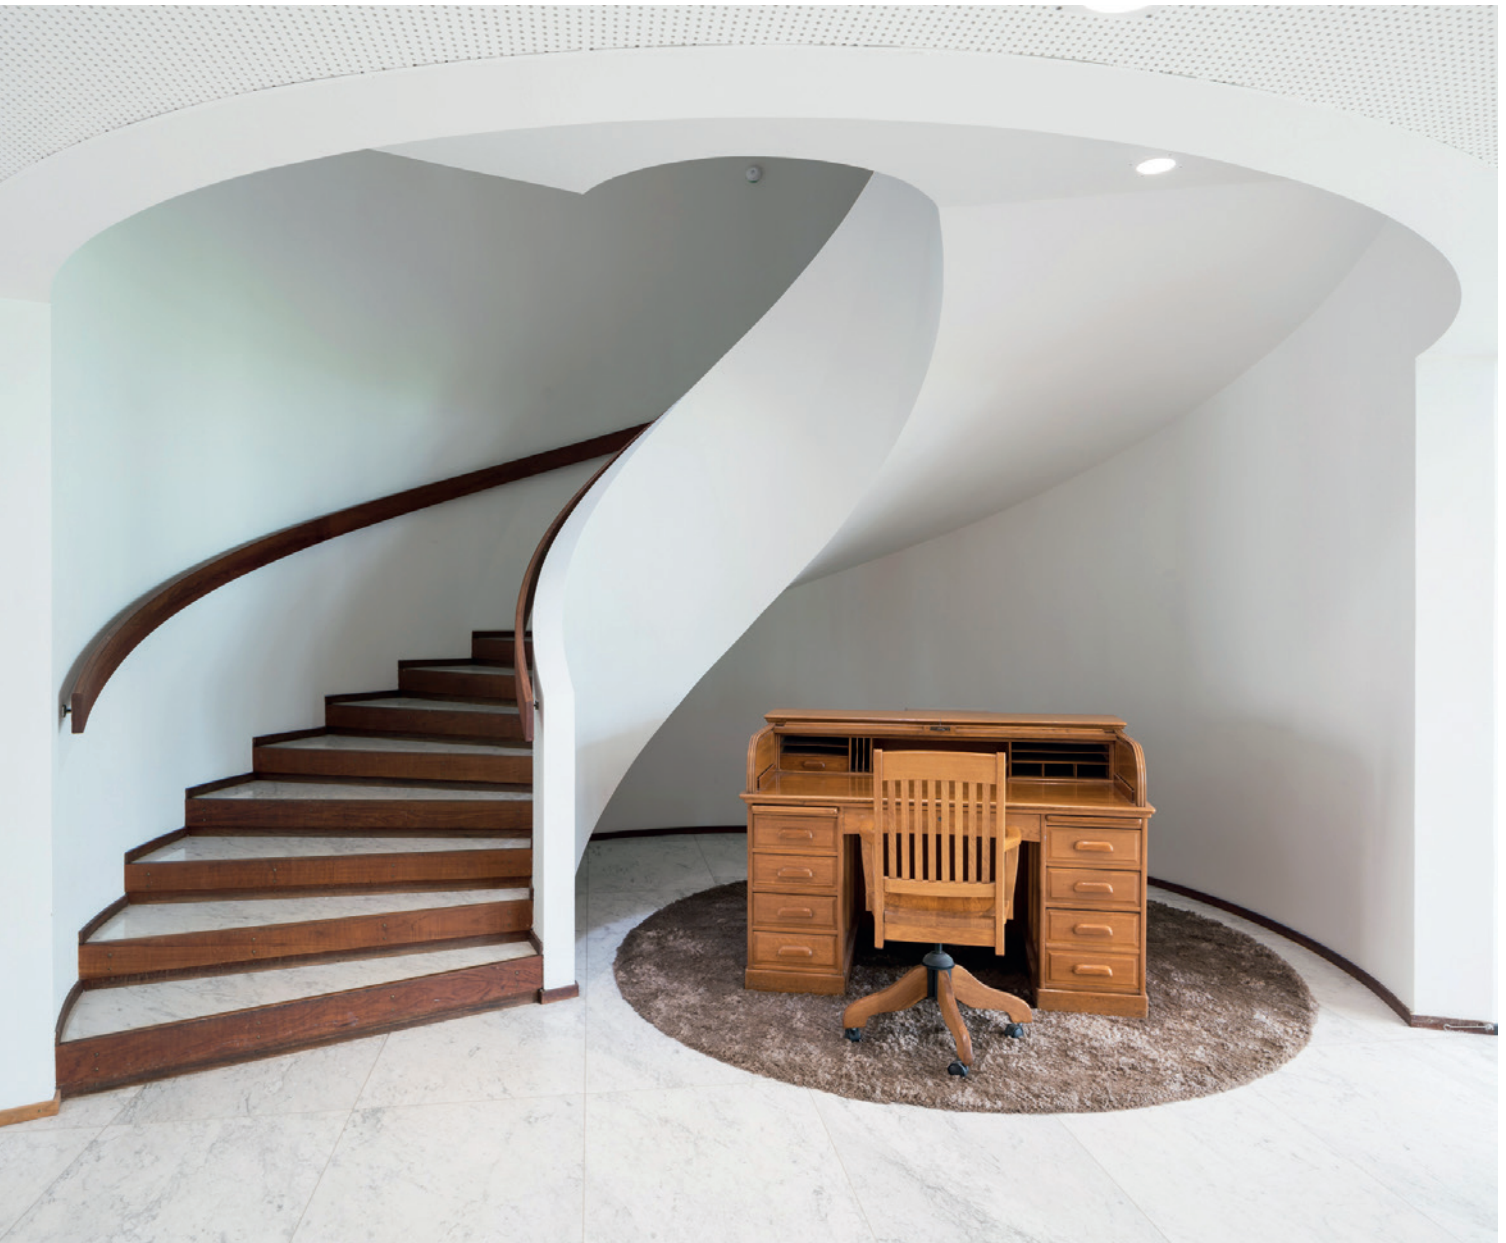
11

**11** MAKOn sisätiloissa säilytettiin muun muassa alkuperäiset upeat kierreportaat ja porrashuoneen marmorilattiat.
