# Pysäköintilaitosten lattioiden pintakorjausmateriaalit ja menetelmät

## Karri Kailajärvi

## Kimmo Fabrin

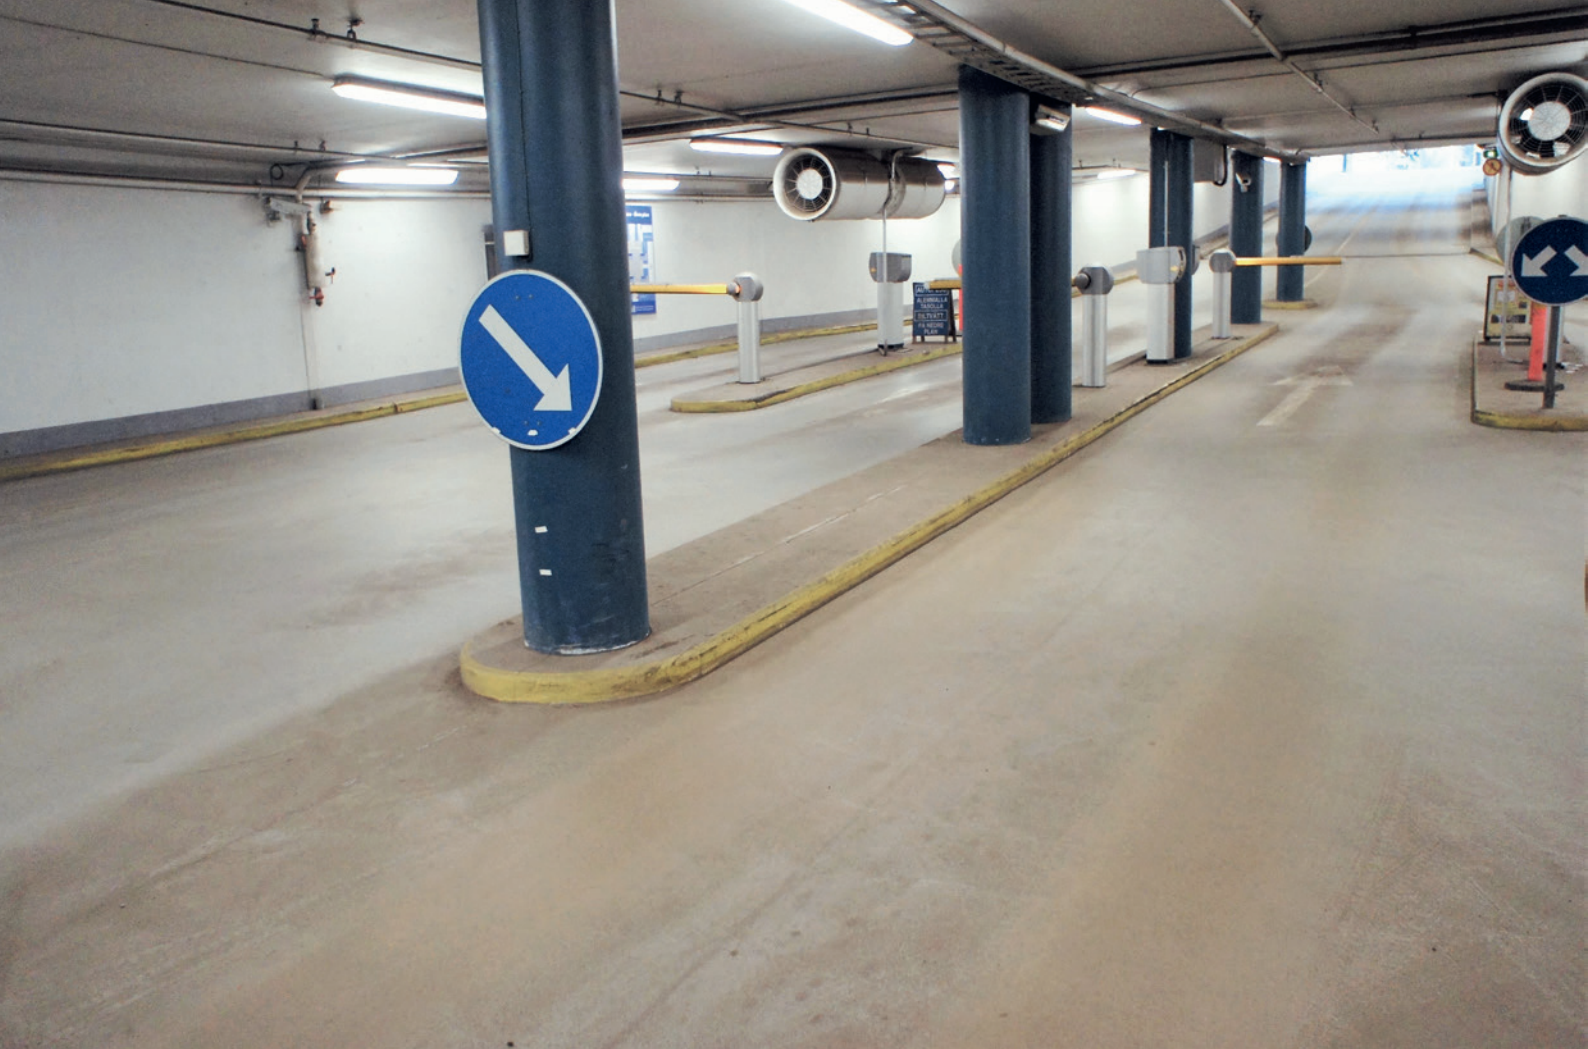
**3** Kovabetonipintainen sisäänkäyntiramppi Vaasan toriparkissa.

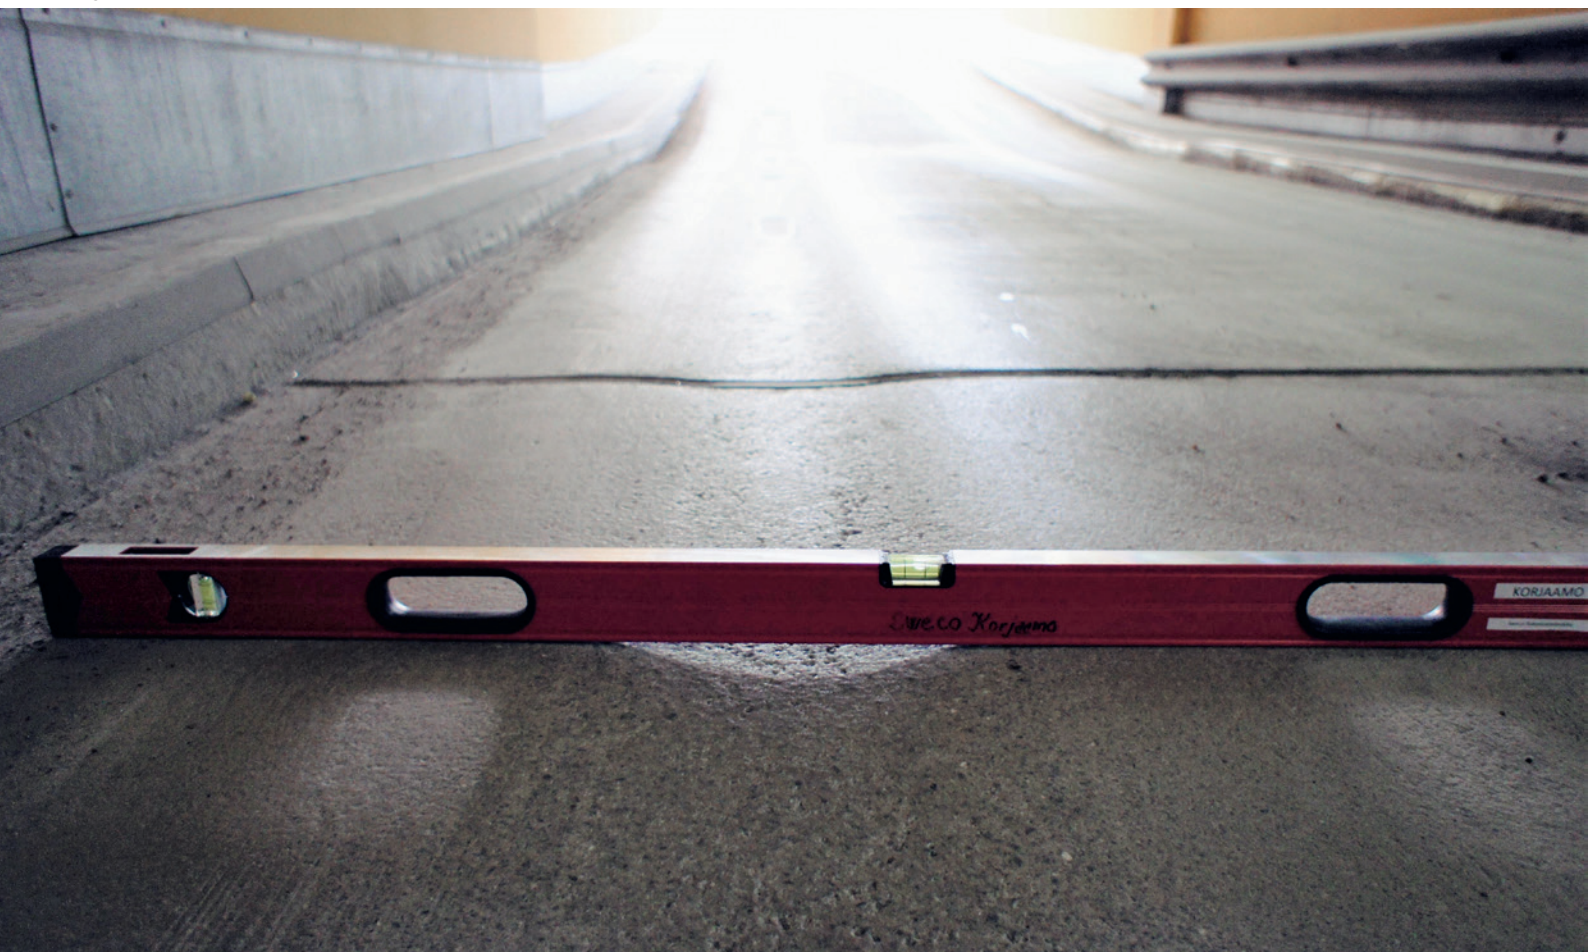
**4** Ajoneuvoliikenteen aiheuttama kulumisura pysäköintilaitoksen sisäänajorampilla.

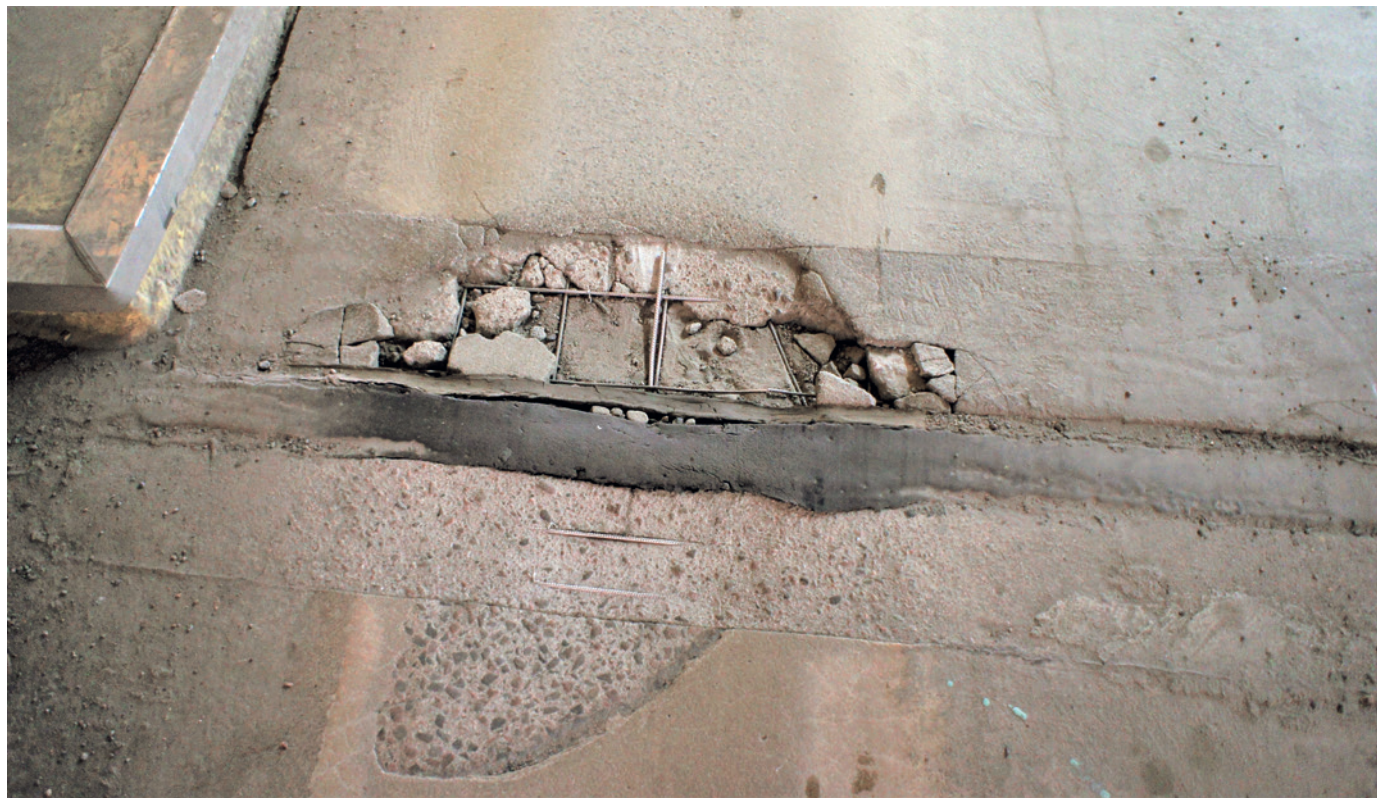
**6** Pinnoittamattoman betonilattian halkeilua ja nastarenkaiden jättämiä jälkiä.

Halkeilua esiintyy muiden betonilattioiden tavoin myös pysäköintilaitoksissa. Yleinen syy lattian halkeiluun on betonissa kuivumisen yhteydessä tapahtuvat muodonmuutokset, joiden aiheuttamaa halkeilua pyritään hallitsemaan laatan riittävän tiheään toteutetuilla liikuntasaumoilla. Koska erityisesti tämän käyttötarkoituksen lattioilla halkeilu saattaa aiheuttaa koko rakenteen säilyvyyden ongelmia, on tärkeää, että havaittaessa avoimia halkeamia, ne korjataan pian havaitsemisen jälkeen injektioimalla. Halkeamaleveydestä riippuen voidaan käyttää ohuille halkeamille epoksipohjaisia injektointiaineita tai leveydeltään suuremmille sementti-injektointia. Etenkin jos halkeilua on runsaasti ja laajalti, tulisi arvioida niiden aiheuttaja rakennetekniikan asiantuntijan kanssa, sillä joissain tapauk-
