# Uima-allastilojen kosteusrasitettujen betonirakenteiden kuntotutkimus

## – Tilaajan ohje

Uima-allastilojen kosteusrasitettujen betonirakenteiden kuntotutkimusten tilaamista helpottamaan on valmistumassa tilaajan ohje, jonka tarkoitus on selventää uimahalli, kylpylä sekä uima-altaita käsittävien kiinteistöjen operaattoreille, mitä asioita uima-allastiloissa sijaitsevien betonirakenteiden kuntotutkimusprosessin aikana tulee huomioida.

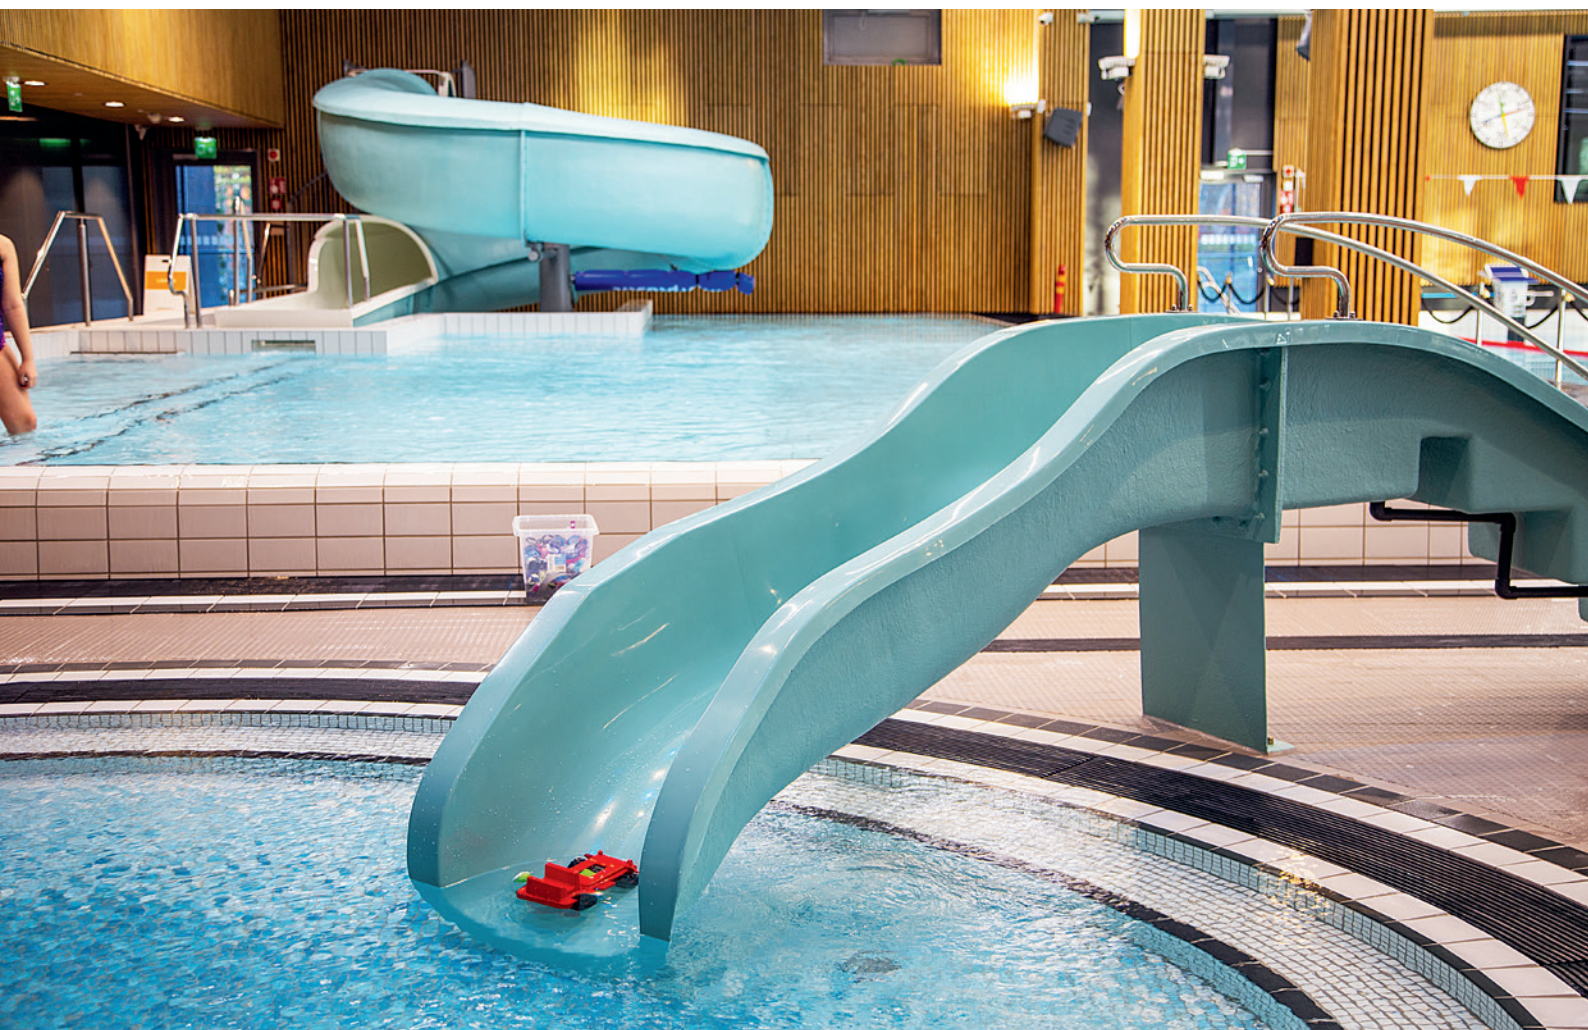
**1,2** Keravan uimahalli. Tilaajan ohje soveltuu uimahallien, kylpylöiden sekä yksityisomistuksessa olevien uima-aldaiden kosteusrasitukselle alttiiden betonirakenteiden kuntotutkimukseen.

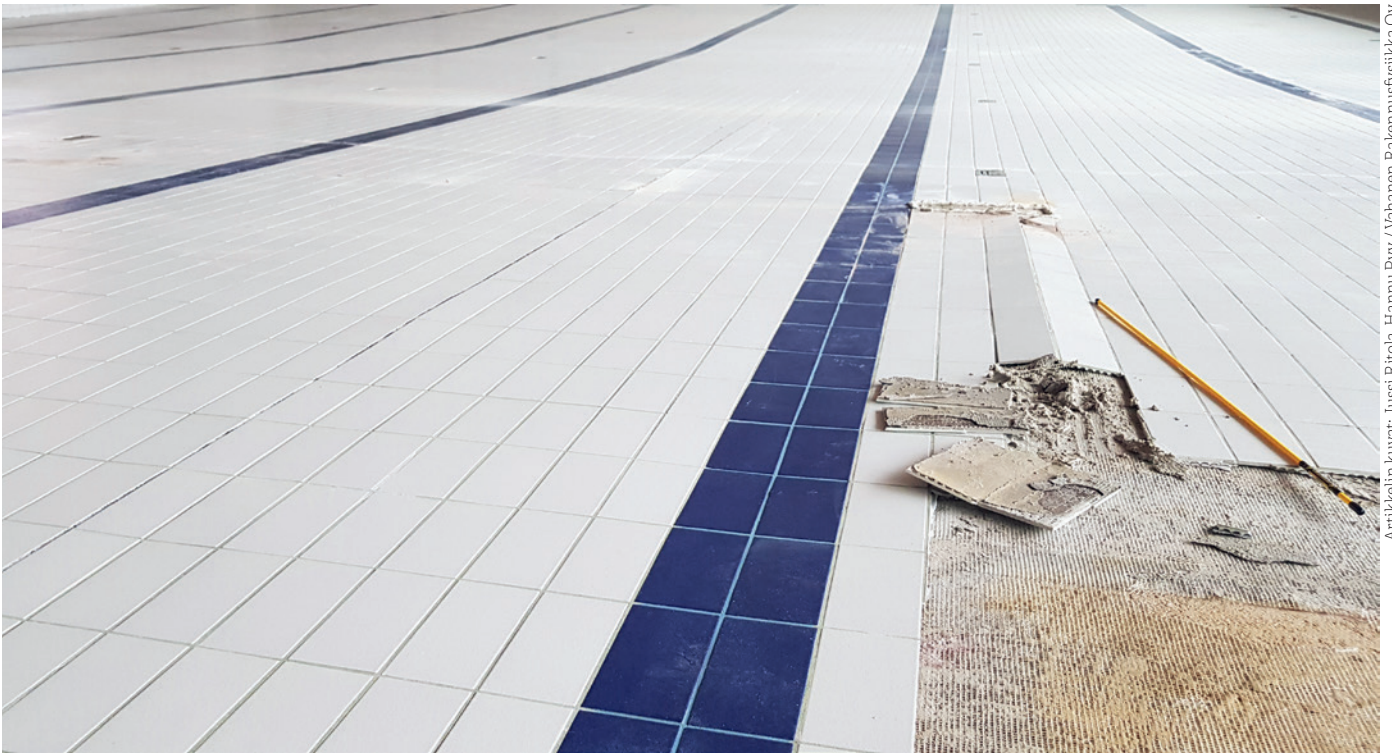
3

**3** Altaan pintarakenteiden pitkälle edennyt vaurioituminen.
