Käytännön kokemuksia eristerappausten toimivuudesta

Eristerappausjärjestelmät

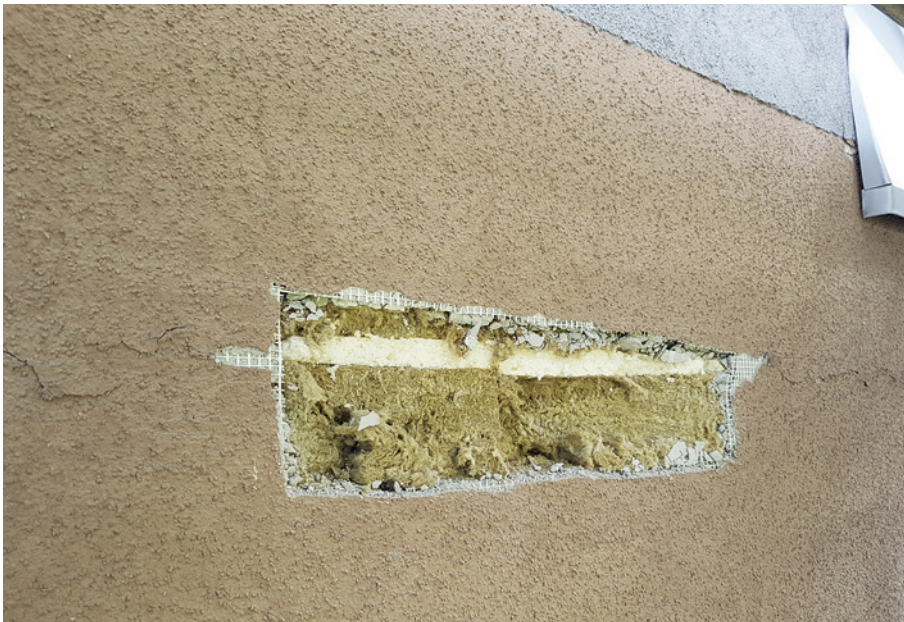
11 PU-vaahdolla täytetty elementtisauma.

Elementtiasennusliikkeen on myös tehtävä oma osansa, jotta saadaan toimiva lopputulos. Jos elementeissä on käytetty eristeinä mineraalivillaa, on elementtien saumoihin ym täyttöihin käytettävä vain ja ainoastaan mineraalivillaa. Saumoja ei saa täyttää polyuretaanivaahdolla, koska se muodostaa varsinakin vaakasaumoissa vettä pidättävän hyllyn, johon kosteus kerääntyy. Usein ensimmäiset vauriot ilmestyvätkin juuri näiden väärin toteutettujen vaakasaumojen kohdalla. Vauriot esiintyvät yleisimmin halkeiluna ja rappausten irtoamisena. (kuva 11)
