# Katsaus betonilähiöiden korjausrakentamiseen Ruotsissa

**Satu Huuhka**, arkkitehti SAFA, tutkija  
Entelkor – energiatehokas lähiökorjaaminen,  
TTY

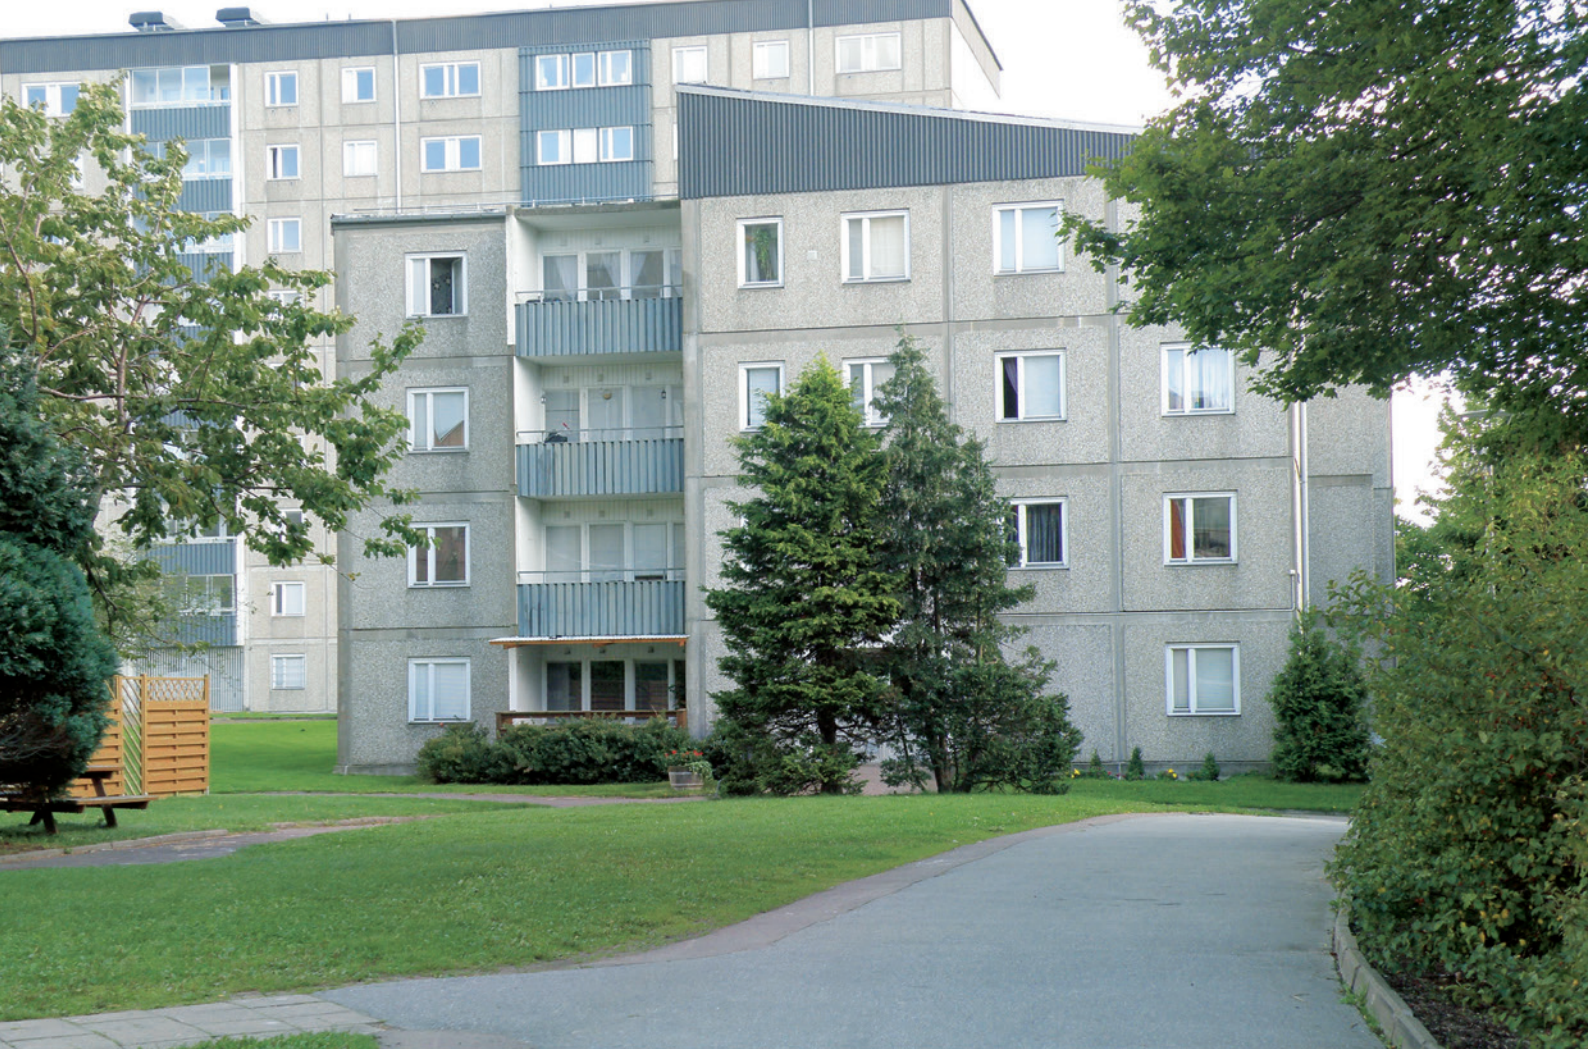
**1** Backa Röd, Göteborg. Alueen ainoita korjattuja rakennuksia on passiivitasoinen kerrostalo Katjas gata -kadulla. Sen energiankulutus putosi alle 30 prosenttiin lähtötilanteeseen verrattuna.

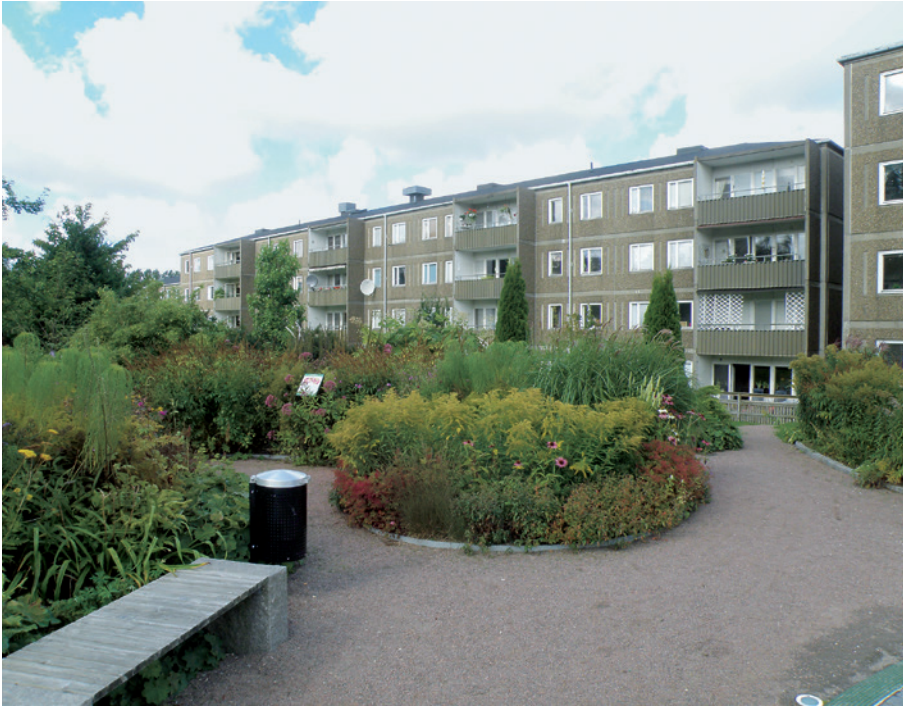
2

**3** Hageby, Norrköping. Ekoporten-taloa on vaikea tunnistaa 1960-luvun elementtikerrostaloksi. Muodonmuutos ekotaloksi toteutettiin 1996 ja siihen kuului aurinkoenergian hyödyntämistä, viherrakentamista sekä kiinteistökohtainen jäteveden käsittely.

energiakohteet Solarhus Göteborgin Gårdstenin lähiössä ja Ekoporten Norrköpingissä. Ekoportenissa 1960-luvun elementtitalo oli saanut yllään lisäeristyksen ja aaltoilevan kuitusementtilevytyksen, jonka peitti kadun puolella viherseinä. Verhous absorboi auringonsäteilyä, ja tuloilma otetaan levytyksen takana olevasta ilmaraoista, jossa se on lämmennyt. Lisäksi aurinkolämpöä hyödynnetään passiivisesti suurten etelänpuoleisten ikkunoiden ja lasitettujen parvekkeiden avulla sekä aurinkokeräimillä

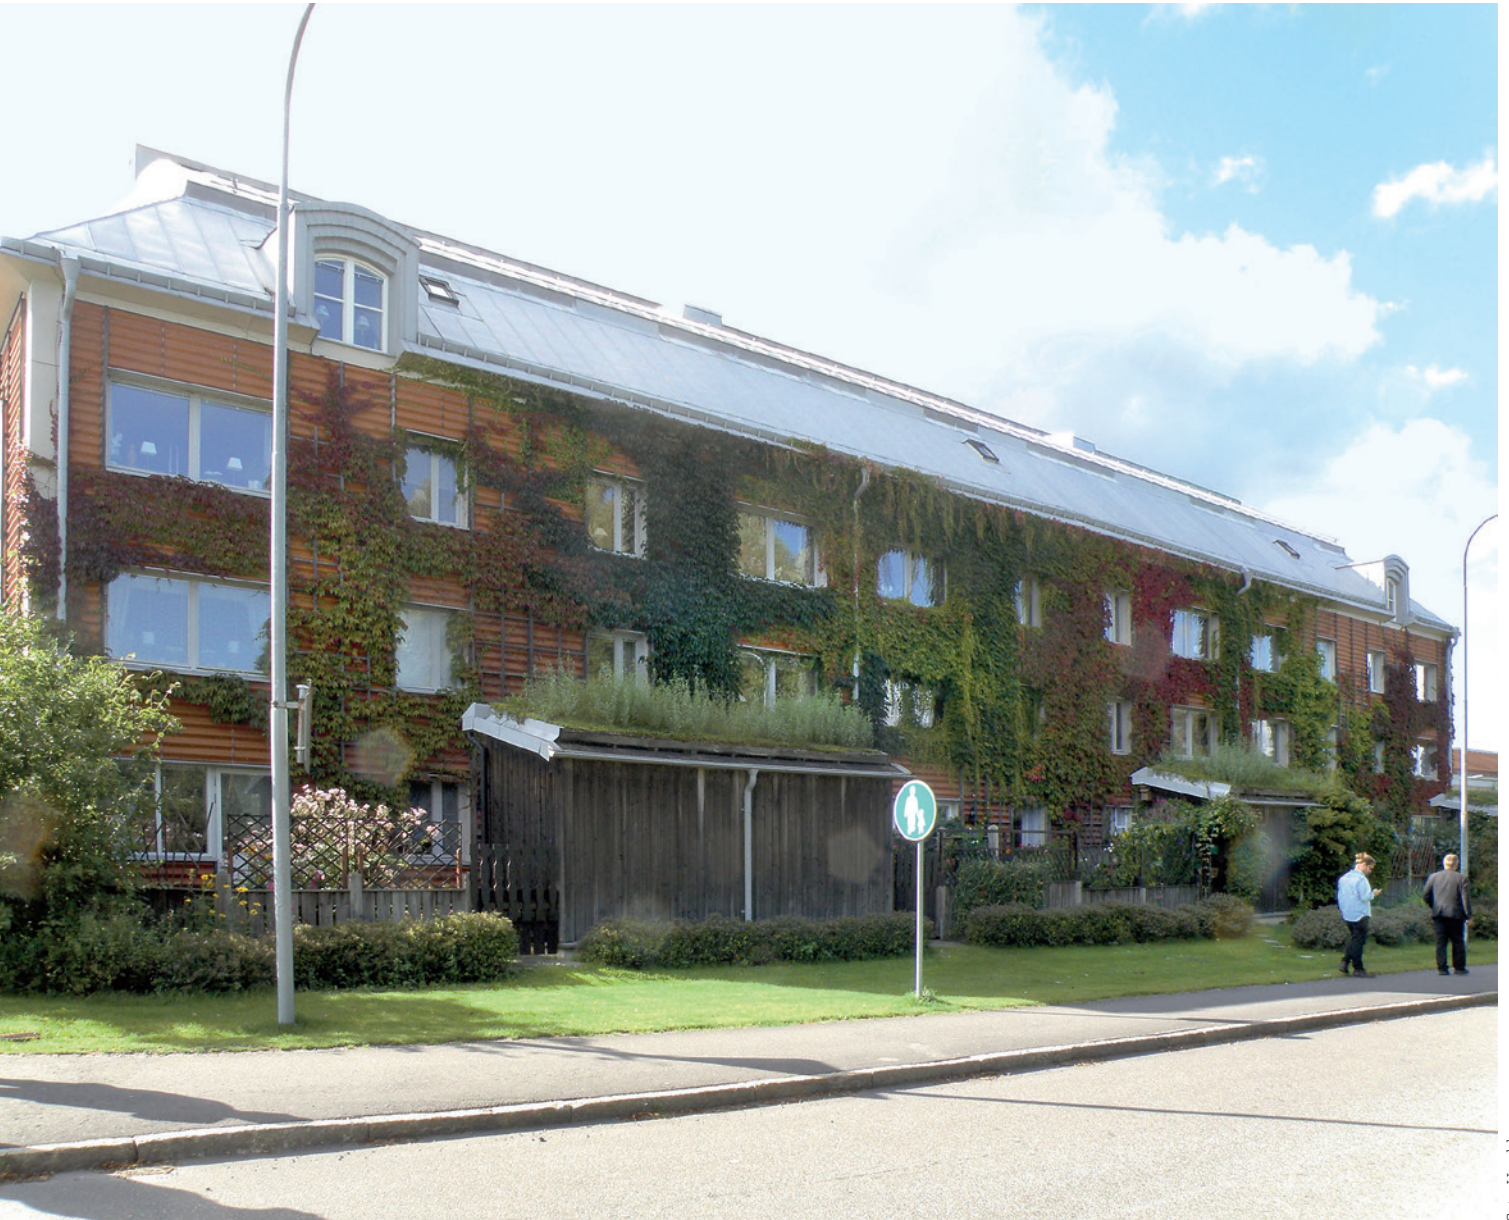
3

**4** Gårdsten, Göteborg. Solarhus-kortteleissa energiankulutusta on vähennetty aurinkoenergiaratkaisulla. Keräinten lämmittämä ilma johdetaan talon taustapuolen julkisivun sisään.

vesitankkivarastoinnin kautta käyttöveden lämmitykseen. Gårdstenin Solarhus-kortteleissa aurinkoenergiaratkaisut perustuivat lämpimän ilman kierrättämiseen julkisivujen ilmaraoissa. Toisessa versiossa aurinkokeräinten lämmittämä ilma pumpataan varjonpuoleisen julkisivun eristettyyn ilmarakoon, ja näin nostetaan koko rakennuksen vaipan lämpötilaa. Toisessa ratkaisussa maantasokerrokseen oli rakennettu asukkaiden yhteiskasvihuone, jossa lämmenty ilma johdetaan julkisivun ilmarakoon. Lisäksi

aurinkokeräimillä lämmitetään käyttövedettä Ekoportenin tapaan, ja tuloilma otetaan lasitetuilta parvekkeilta, jossa se on esilämmennyt. Solarhus-kortteleissa lämmitysenergian tarve putosi korjauksen myötä 40 %.

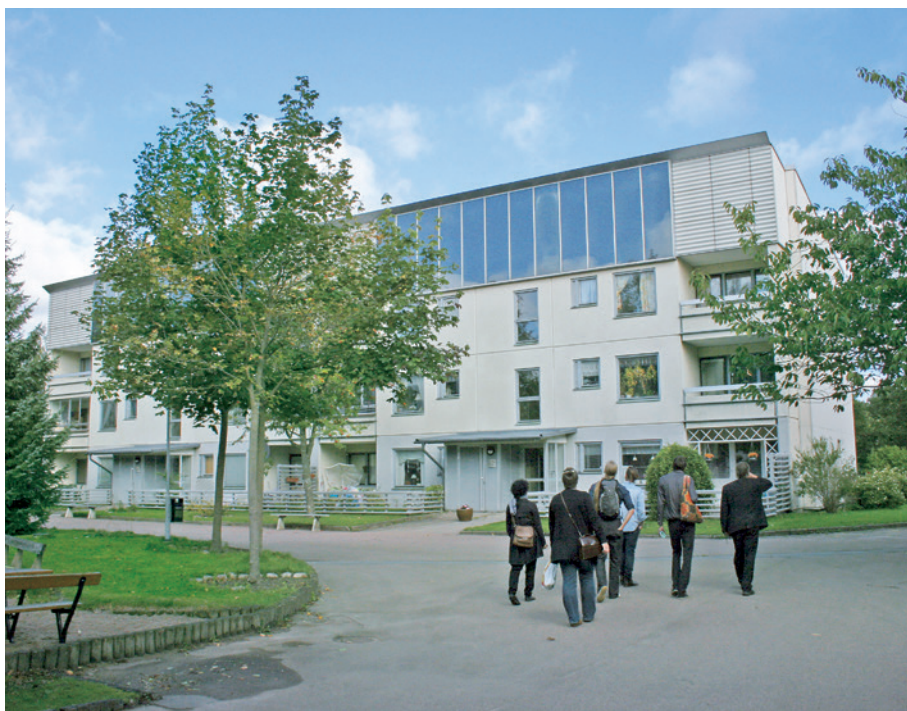
**4**

**5** Brogården, Alingsås. Koko lähiö korjataan passiivitasoon, jolloin lämmitysenergiankulutus putoaa reiluun 20 prosenttiin entisestä. Korjaushankkeen laukaisivat vanhat, vaaralliseksi rapautuneet tiilijulkisivut.

Alingsåsin Brogårdenin lähiössä ei ollut suurempia sosiaalisia tai imagollisia ongelmia, mutta tiilijulkisivujen voimakas rapautuminen johti korjaustarpeeseen koko lähiössä. Passiivikorjauksen tavoitteet olivatkin ensi sijassa energiansäästöön liittyviä, ja rakennusten ulkonäkö

pyrittiin säilyttämään tyyliltään alkuperäisen kaltaisena. Oppaamme, Passivhuscentrumin arkkitehti John Helmfriidsson kertoi, että korjaustyössä käytetyn ulkoseinärakenteen detaljit kehittyivät useammassa vaiheessa tapahtuneen aluekorjauksen aikana. Laskelmien mukaan rakennusten lämmitysenergiankulutus putoaa reiluun 20 prosenttiin ja kokonaisenergiankulutus alle puoleen entisestä. Backa Rödin lähiössä Poseidon-vuokraloyhtiön korjattu betonielementtikerrostalo täytti lämmitysenergiankulutukseltaan passiivitalon määritelmän, mutta projektipäällikkö Catherine Gerle kertoi, ettei passiivhus-nimikettä haluttu hakea, koska standardin seuraaminen olisi rajoittanut teknisten ratkaisujen valintaa. Rakennuksen ja käyttöveden lämmitykseen sekä kiinteistösähkön käytetyn energian määrä oli pudonnut alle 30 prosentin lähtötilanteeseen verrattuna. Ruotsalaisen passiivirakentamisen pioneerin, arkkitehti Hans Eekin mukaan kaikkien Ruotsin lähiöiden korjaaminen passiivitasoon vähentäisi maan kokonaisenergiankulutusta jopa 20 %.

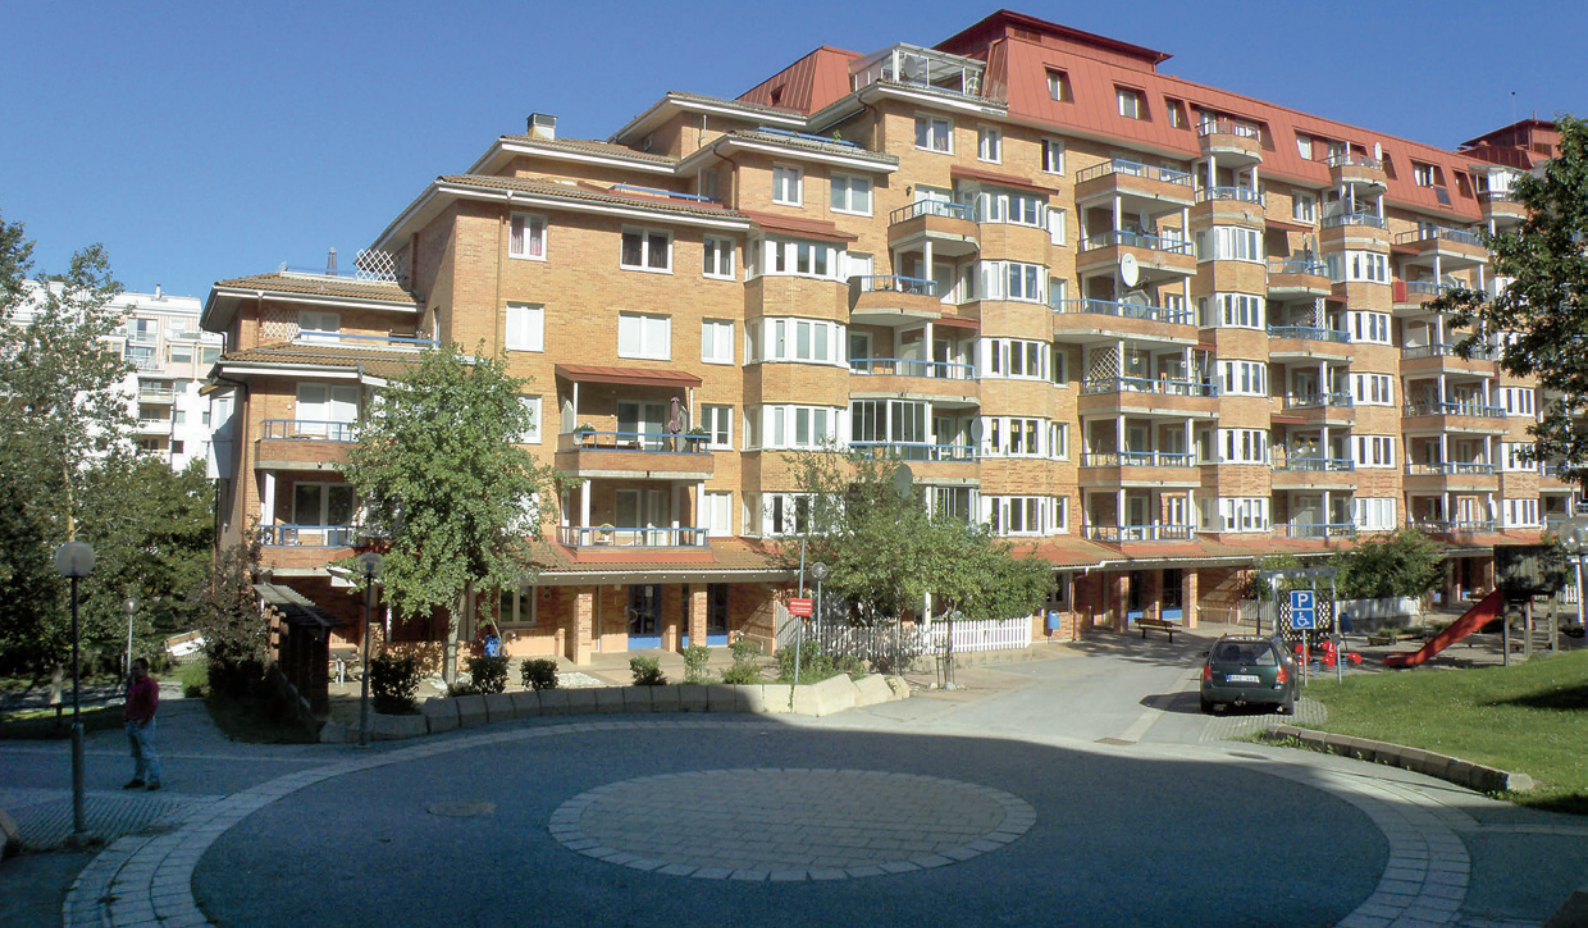
**6** Saltskog, Södertälje. Kolmen betonielementtikerrostalon lähiömielikuvat pois pyyhkivä muutos viktoriaanisiksi tiililinnoiksi toteutettiin jo 1980-luvulla. Porrastettu pääty on saatu aikaan purkamalla rakennusta osittain.

Tyypillisesti osapurkamisella toteutettiin suuriin kerrostaloihin porrastettuja päätyjä, joihin sitten luotiin asuntojen kattoterasseja. Tällaisia kohteita nähtiin Gårdstenissa ja Södertäljen Saltskogissa. Nyttemmin osapurkamista toteutettiin pienimuotoisesti vielä keskeneräisessä kohteessa Norrköpingin Ringdansen-lähiössä. Siellä kolmikerroksista lamellitaloa muutettiin townhouse-tyyppiseksi viipaletaloiksi, joissa jokaisella asunnolla on muutoksen jälkeen oma viipaleensa talomassasta sekä oma piha ja sisäänkäynti suoraan kadulta että alta parkkihallista. Osapurkamisella toteutettiin kohteeseen ylimmän kerroksen kattoterasseja. Göteborgin Bergsjön-lähiössä puolestaan kymmenen U:n muotoista suurkorttelia käsittävä Stjärnbildsgatanin alue muutettiin jo 80-luvun puolivälissä sosiaalisten ja käyttöasteongelmien johdosta elementtikerrostalolähiöstä perusruotsalaiseksi harjakattoiseksi rivitaloidylikiksi. Kuvaavaa on, että eräällä korttelipihalla tapaamamme hämentynyt asukas ei lainkaan tuntenut kotitalonsa menneisyyttä kerrostalona, vaikka asiaa tuntevan on mahdollista havainnoida tämä seikka mm. entisistä porrashuoneista. Ruotsalaiset osapurkamiskohteet eivät ole yleisesti tunnettuja, mutta ne puhuvat vahvasti osapurkamisen muutosmahdollisuuksien voimasta lähiöuudistuksessa.

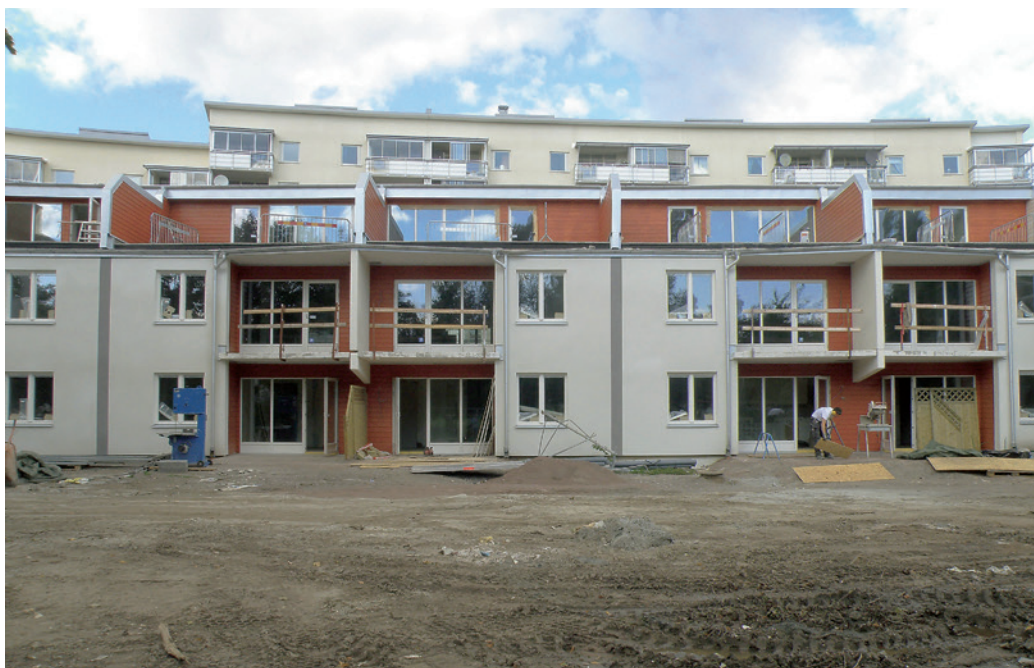
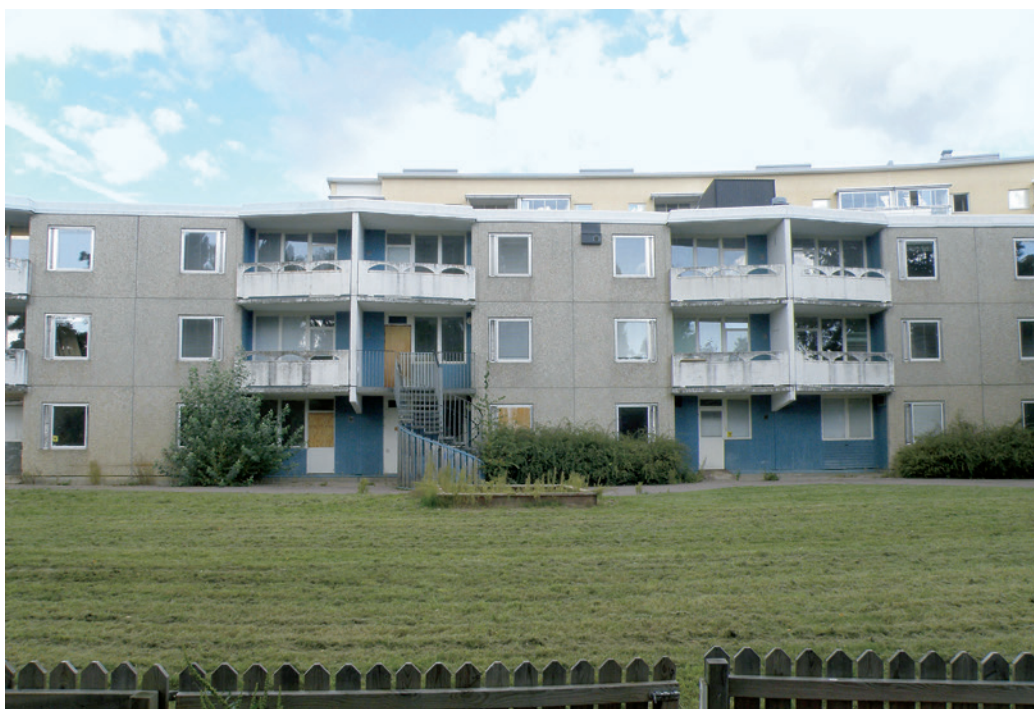
**8** Ringdansen, Norrköping. Kolmikerroksisia lamellitaloja muutetaan townhouse-viipaletaloiksi. Porrashuoneen viemä tila jaettiin asuntojen kesken; uudet asunnot ovat kolmikerroksisia ja niillä on oma sisäinen porras. Kattoterassit toteutettiin osapurkamalla.

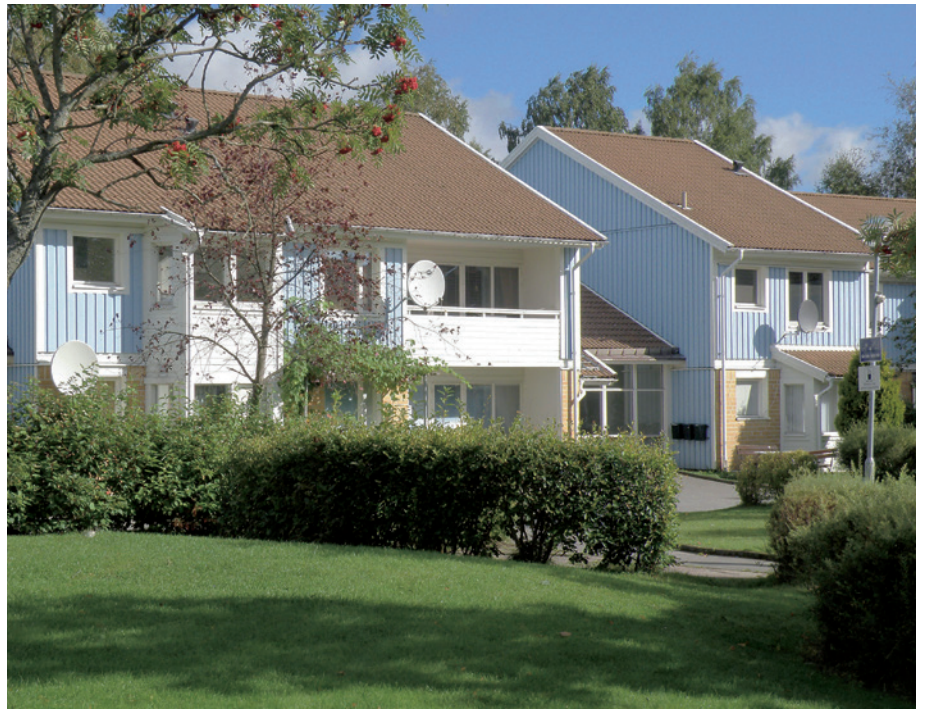
**9** Bergsjön, Göteborg. 1967 rakennetut kymmenen rivitalokortteliä Stjärnbyggsgatanilla olivat vuoteen 1985 asti kerrostalolähiö. Entinen porrashuone näkyy kuvassa matalampana, lasiseinäisenä nivelosana.
