## Paalutustyömaiden turvallisuudessa on vielä tekemistä.

**Vaikka rakennustyömaiden työturvallisuus on kohentunut viime vuosina oleellisesti, paalutustöissä sattuvia onnettomuuksia ei ole onnistuttu kokonaan kitkemään. Tilanteen kohentamiseksi koulutusta on viime vuodesta lähtien lisätty. Vireillä on myös pakollinen paalutuskoneiden katsastus.**

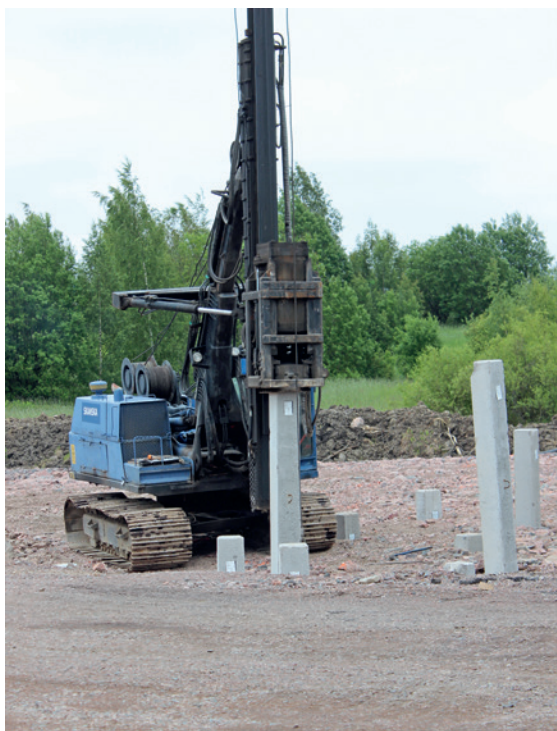
1

**1** Paalutustyön turvallisuussuunnitelmassa otetaan huomioon monentyyppisiä riskitekijöitä.

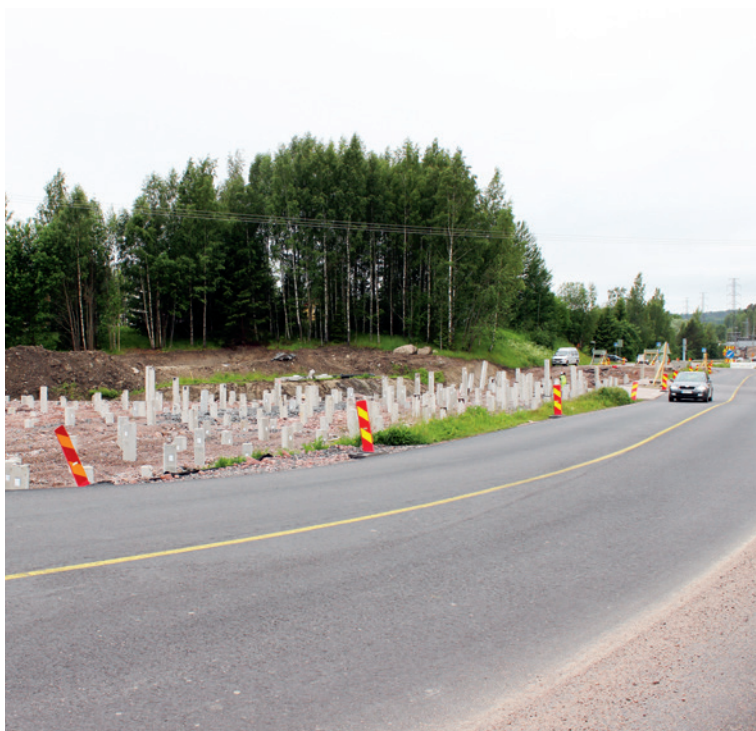
2

**2** Paalutustyön vaara-alueella (suojaetäisyys on vähintään paalun pituus) ei saa oleskella.
