# Kestävä Kivitalo 2021 -palkinto Kurjenlinnan peruskorjaukselle Turussa ja Tikkurilan kirkolle

## Pieeteillä korjattu Kurjenlinna

### Kurjenlinnan sairaala-alueen kehittäminen ja peruskorjaus

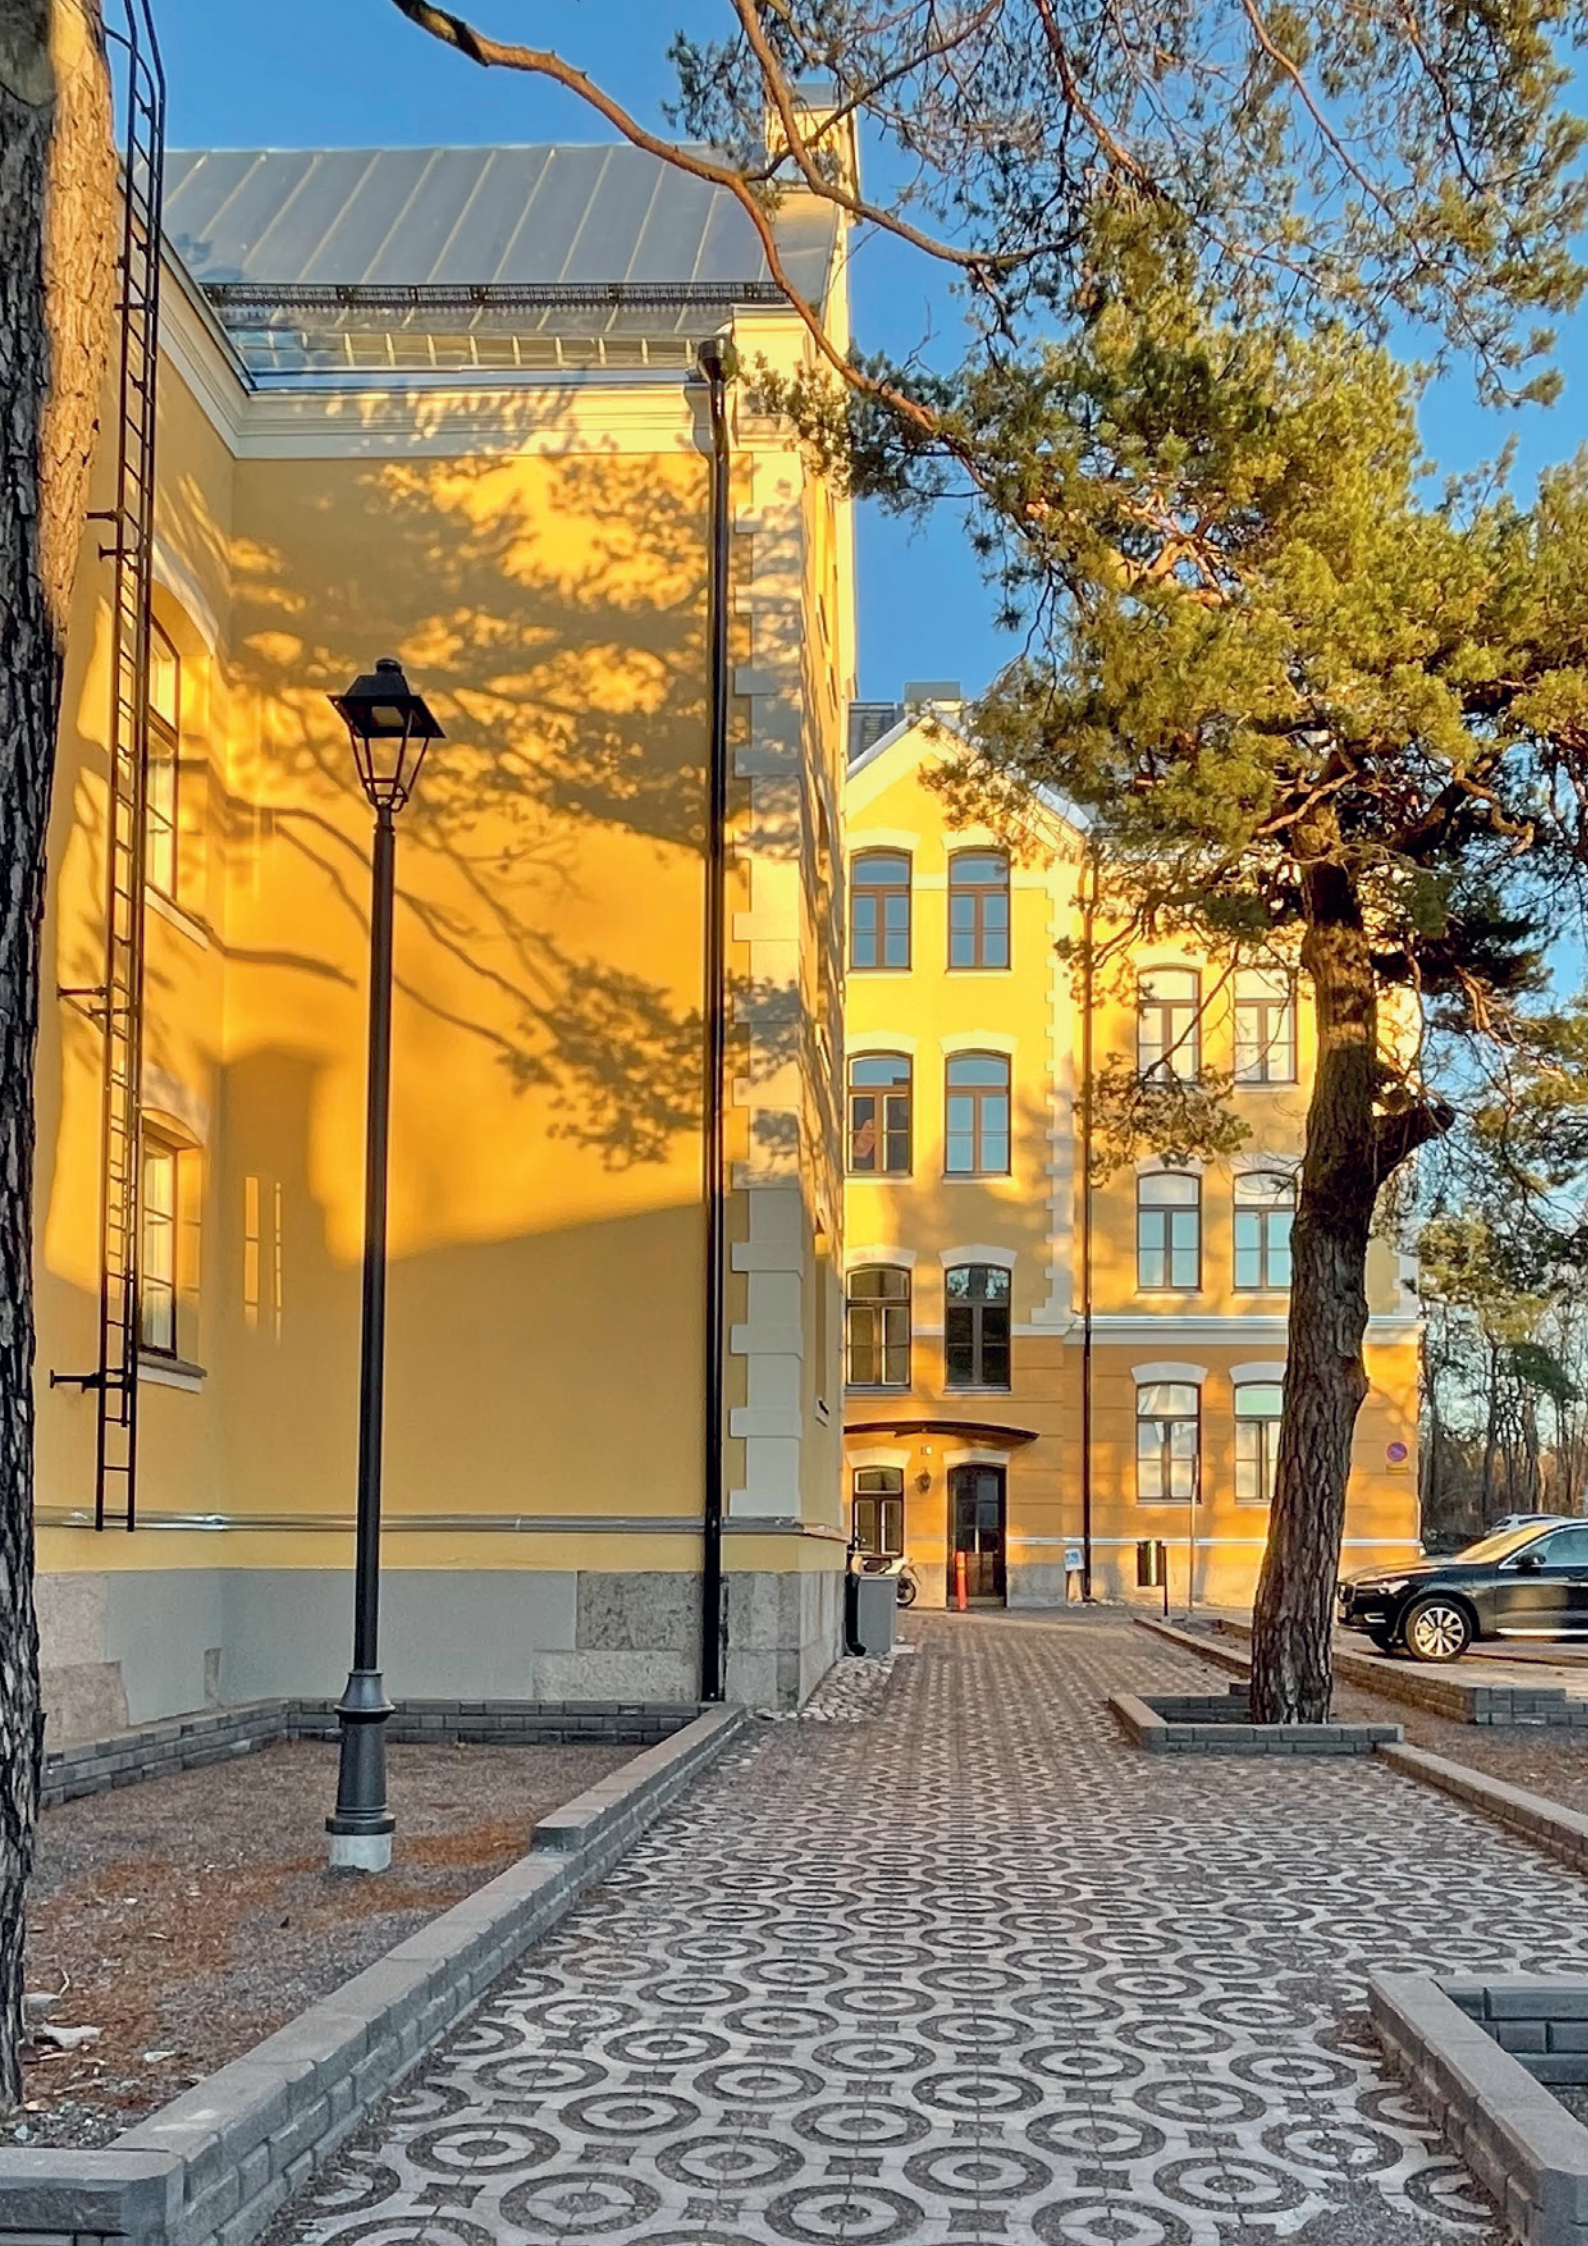
**1** Lähes 130-vuotias Turun Kurjenlinna on hyvä esimerkki siitä, miten vanha kivitalo voi kestää satojakin vuosia ja käyttötarkoitus voi muuttua eri aikakausien tarpeiden ja vaatimusten mukaan. Nyt se on peruskorjattu huolellisesti julkisivuiltaan vastaamaan alkuperäistä ilmettään. Käyttötarkoitus on muuttunut laadukkaiksi vuokra-asunnoiksi ja toimistotiloiksi.

Vanhan rakennuksen massiiviset kahden- ja kahden ja puolenkiven paksuiset umpitiiliulkokoseinät olivat vielä yli sadan vuoden käytön jälkeen hyväkuntoiset ja saivat jäädä paikoilleen. Vain pinnassa olevat vanhat rappaukset uusittiin vanhoja perinteitä kunnioittaen kalkisementtilaastein.

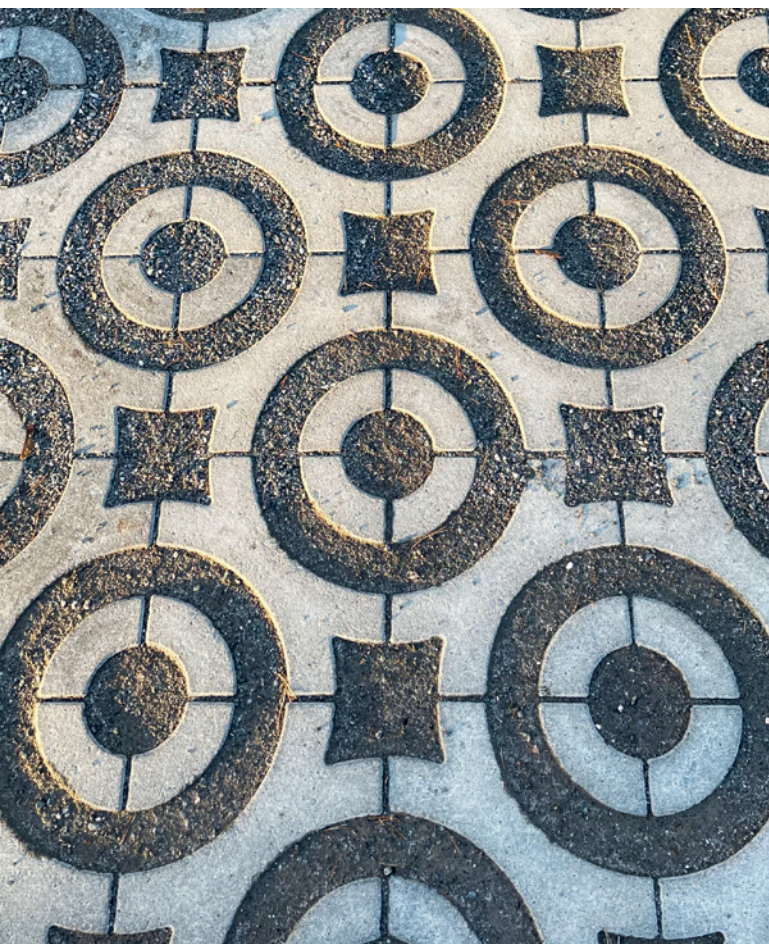
4

**4** Riimukivillä toteutetulle alueelle suunniteltiin erilaisia ladontakuvioita.

Riimukivillä toteutetulle alueelle rakennussuunnittelija *Jukka Pylkki* suunnitteli erilaisia ladontakuvioita, joista rakennuttaja valitsi toteutettavaksi mieluisamman.

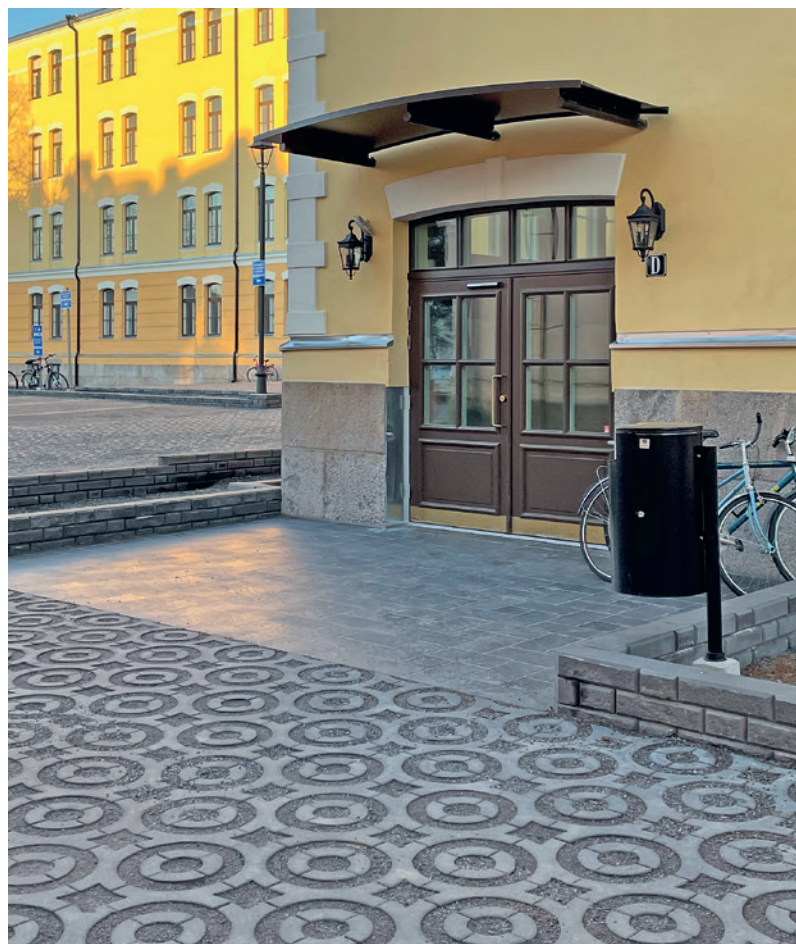
5

**5** Pihalla on myös askelmia ja kouruja, rakennusten sokkelit on rajattu kivillä ja sisäänkäynnit toteutettu ylläpidon kannalta helppohoitoisilla betonilaatoilla.

rajaamiseen. – Pihalla on myös askelmia ja kouruja, rakennusten sokkelit on rajattu kivillä ja sisäänkäynnit toteutettu ylläpidon kannalta helppohoitoisilla betonilaatoilla, Sami Lehtniemi kertoo.

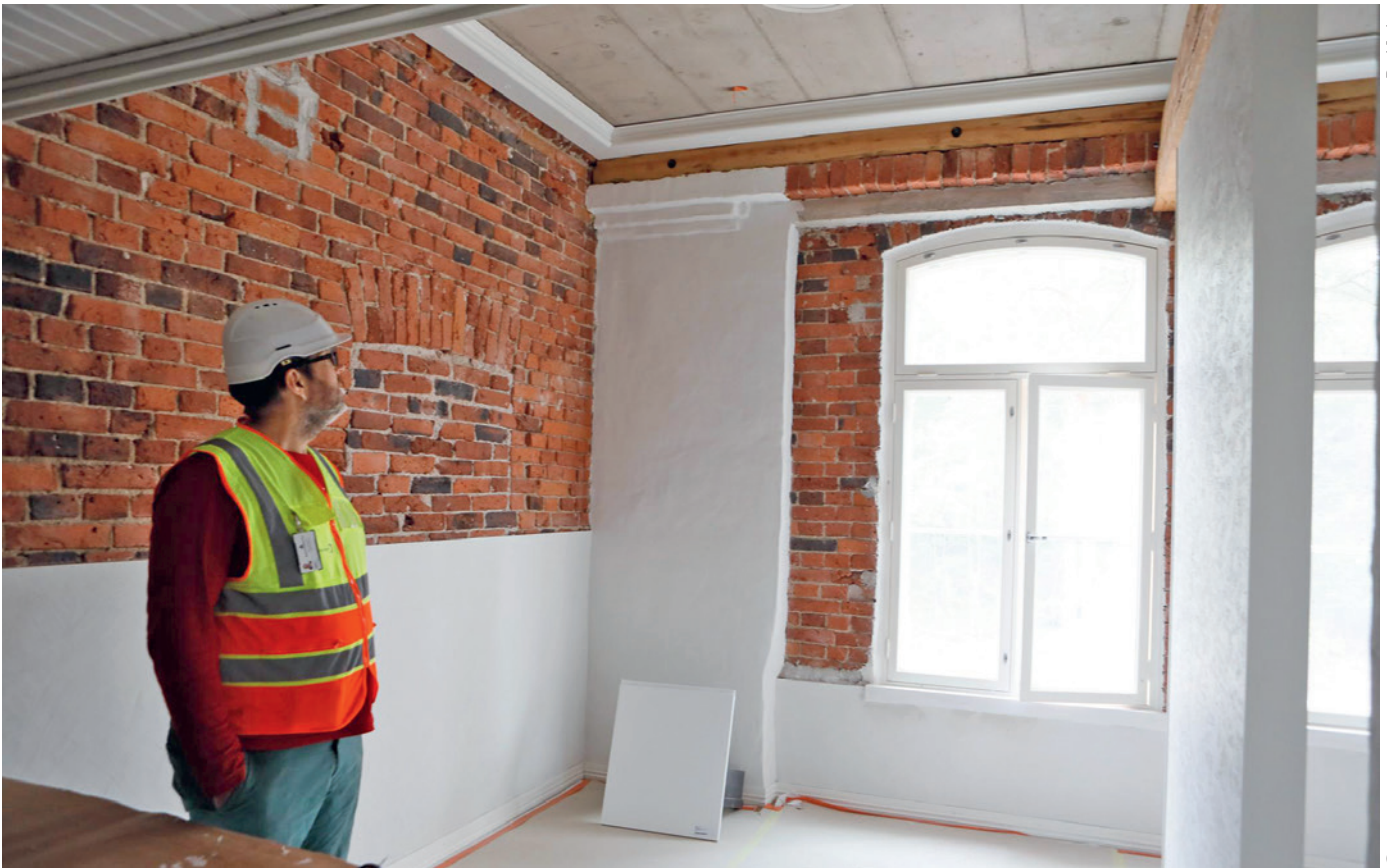
6

**6** Rakenteelliset muutokset sisätiloissa olivat vaativia. Vanha rakenne purettiin tiilimuuraukselle. Kaikki pintamateriaalit ja mm. välipohjat poistettiin. Sisäpinnat hiekkapuhallettiin puhtaaksi.

– Kuntotutkimuksissa selvisi vanhoissa rakenteissa olevan laajalti asbestia. Tämä ja rakennuttajan halu kestävästä sekä turvallisuudesta välipohjarakenteesta johti päätökseen purkaa puuvälipohjat ja korvata ne paikallavaletuilla betonivälipohjilla. Rakennusrungon paino lähes nelinkertaistui, mutta lujien muurattujen tiiliseinien kuormituskestävyys oli riittävä, kertoo kohteen rakennesuunnittelija Jukka Sillanpää.

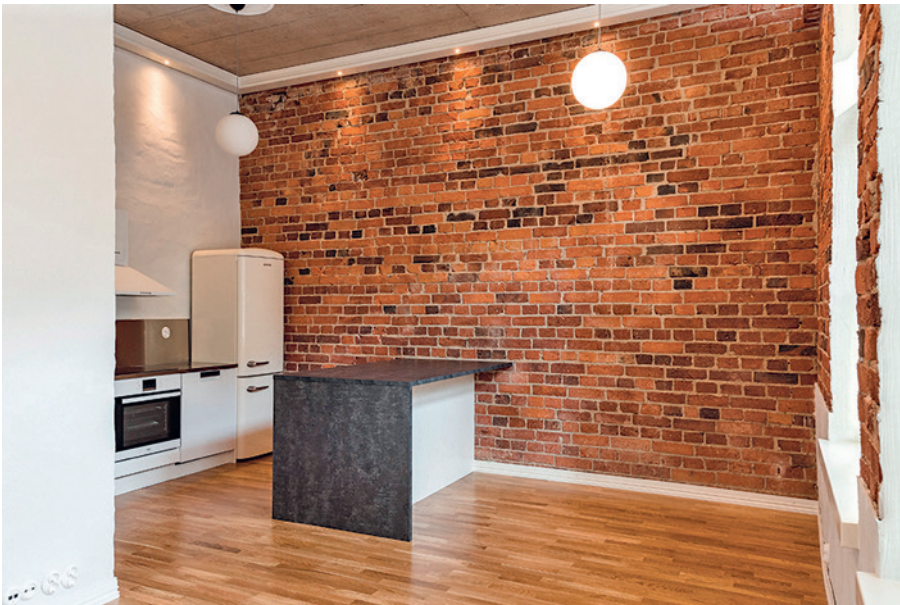
7

**7** Kurjenlinnan hyvin säilynyttä tiiliseinää jätettiin näkyviin myös uudistetuissa sisätiloissa. Talotekniset ratkaisut ovat moderneja niin asunnoissa kuin toimistotiloissakin on energiatehokkaita mukavuudet. Asunnoissa on lattialämmitys ja viilennys. Rakennuksen lämmitys ja viilennys hoidetaan maalämmöllä/kylmällä.

Asuinhuoneistoihin ja toimistoihin jätettiin hienolla tavalla aina joltain osin palaa historiaa näkyviin. Esimerkiksi paljaaksi jätettyjä paloja vanhaa tiiliseinää on nähtävissä siellä täällä. Samoin uudet ikkunat ovat rakennuksen alkuperäisen rakennusajan henkisesti moniruutuikkunat. Hyväkuntoiset kiviset porraskäytävät jäivät sellaisenaan suurelta osin ennalleen.

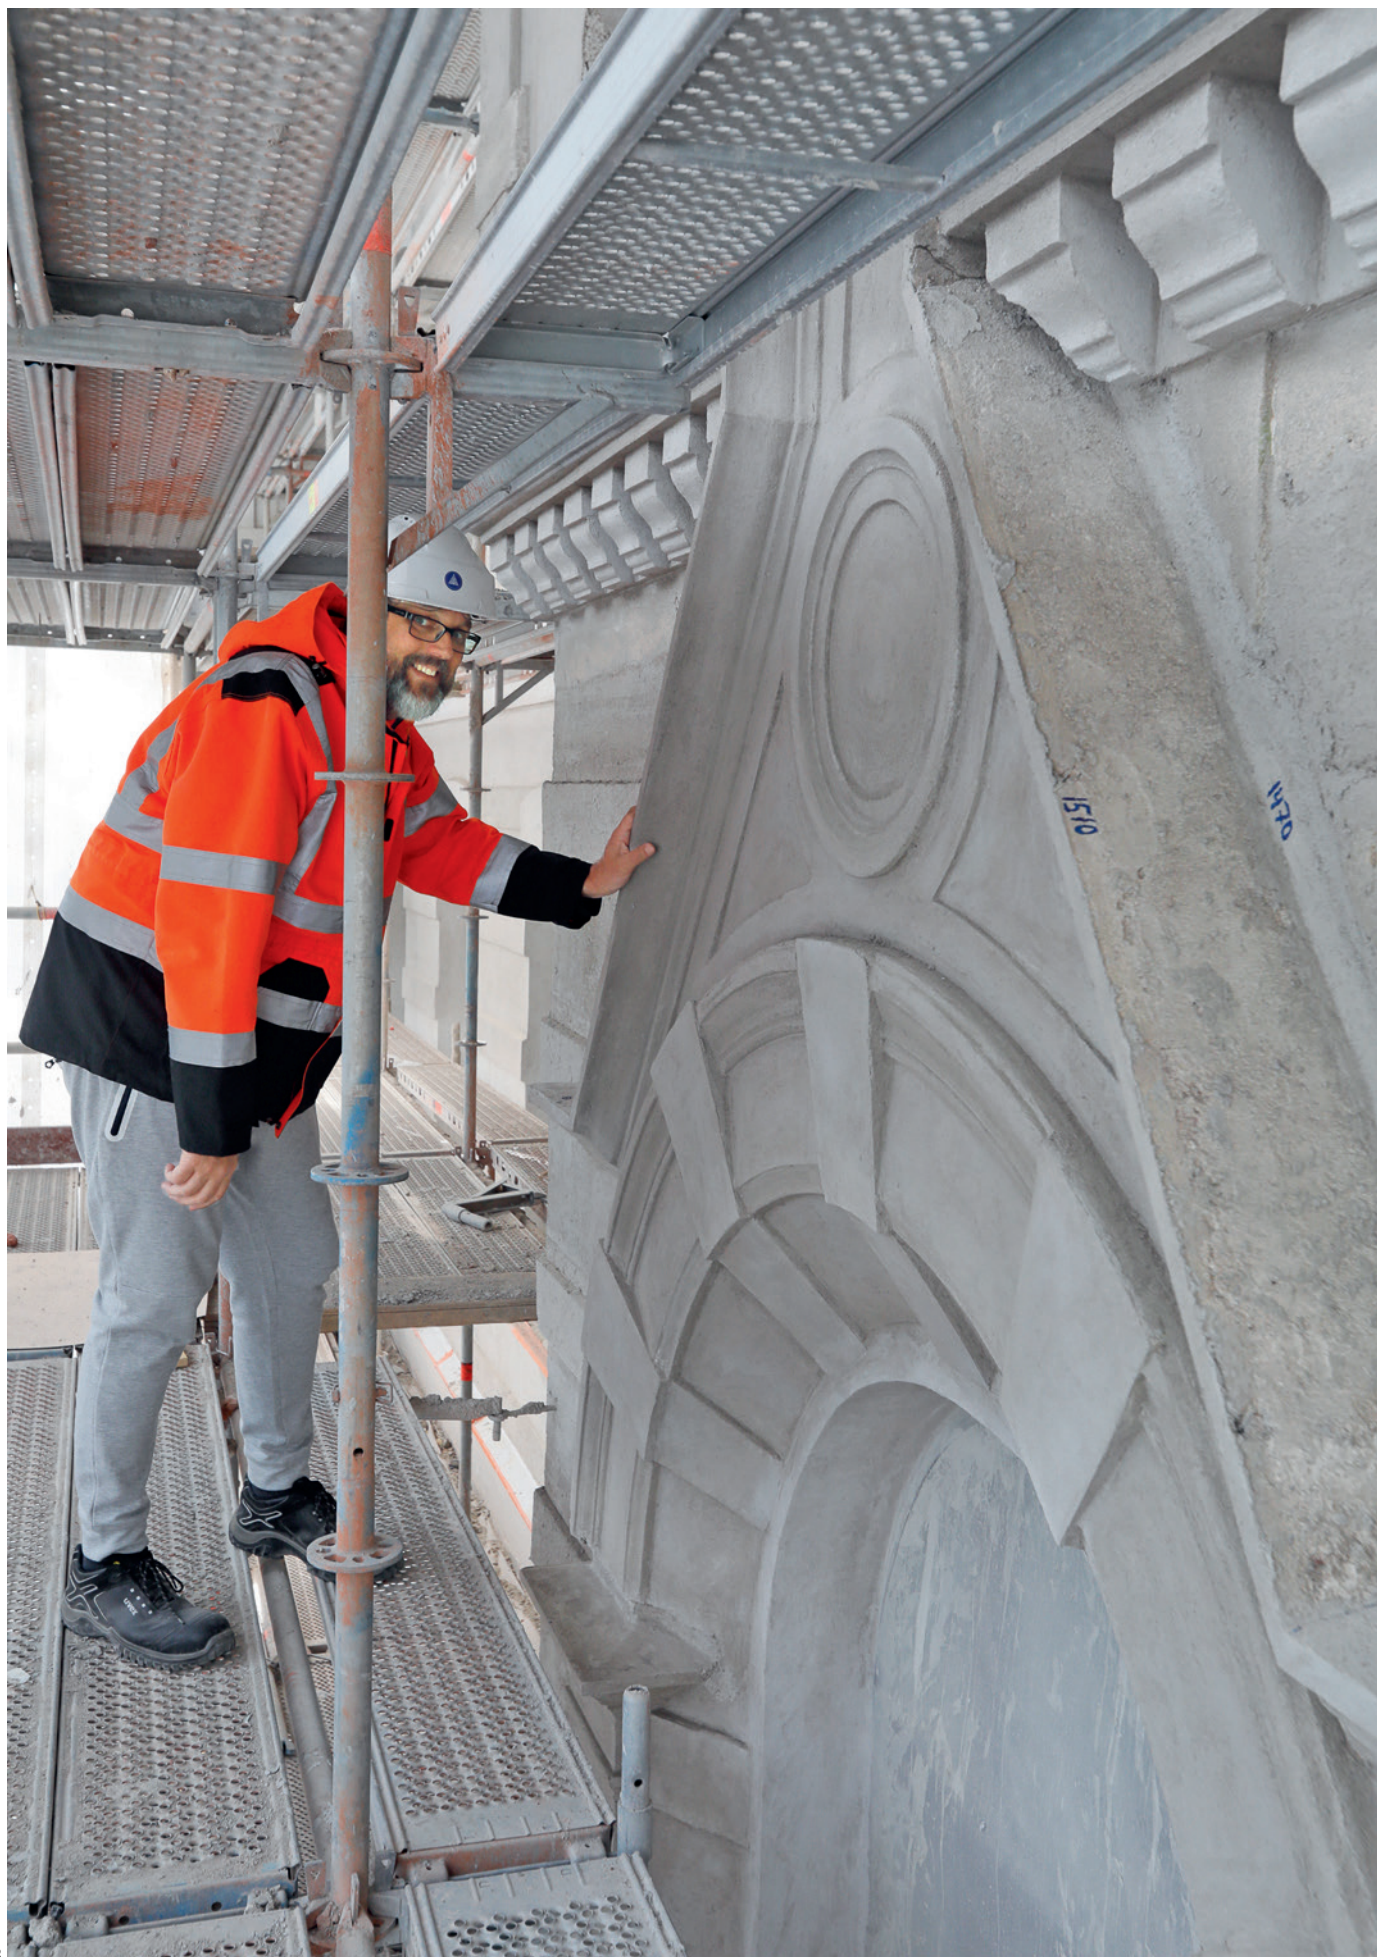
**8** Kiinteistökartio Oy:n toimitusjohtaja Niko Lapalainen esittelemässä haastavia rappaus- ja korjauksia. Julkisivuun tehtiin vain hienovaraisia muutoksia Kurjenlinnan rakennukset ovat olleet rapattuja ja muuratun pinnan päälle tehtiin perinteinen kalkkisementtillaastilla toteutettu kolmikerrosrappaus ja pinta viimeisteltiin kalkkisementtimaalilla.

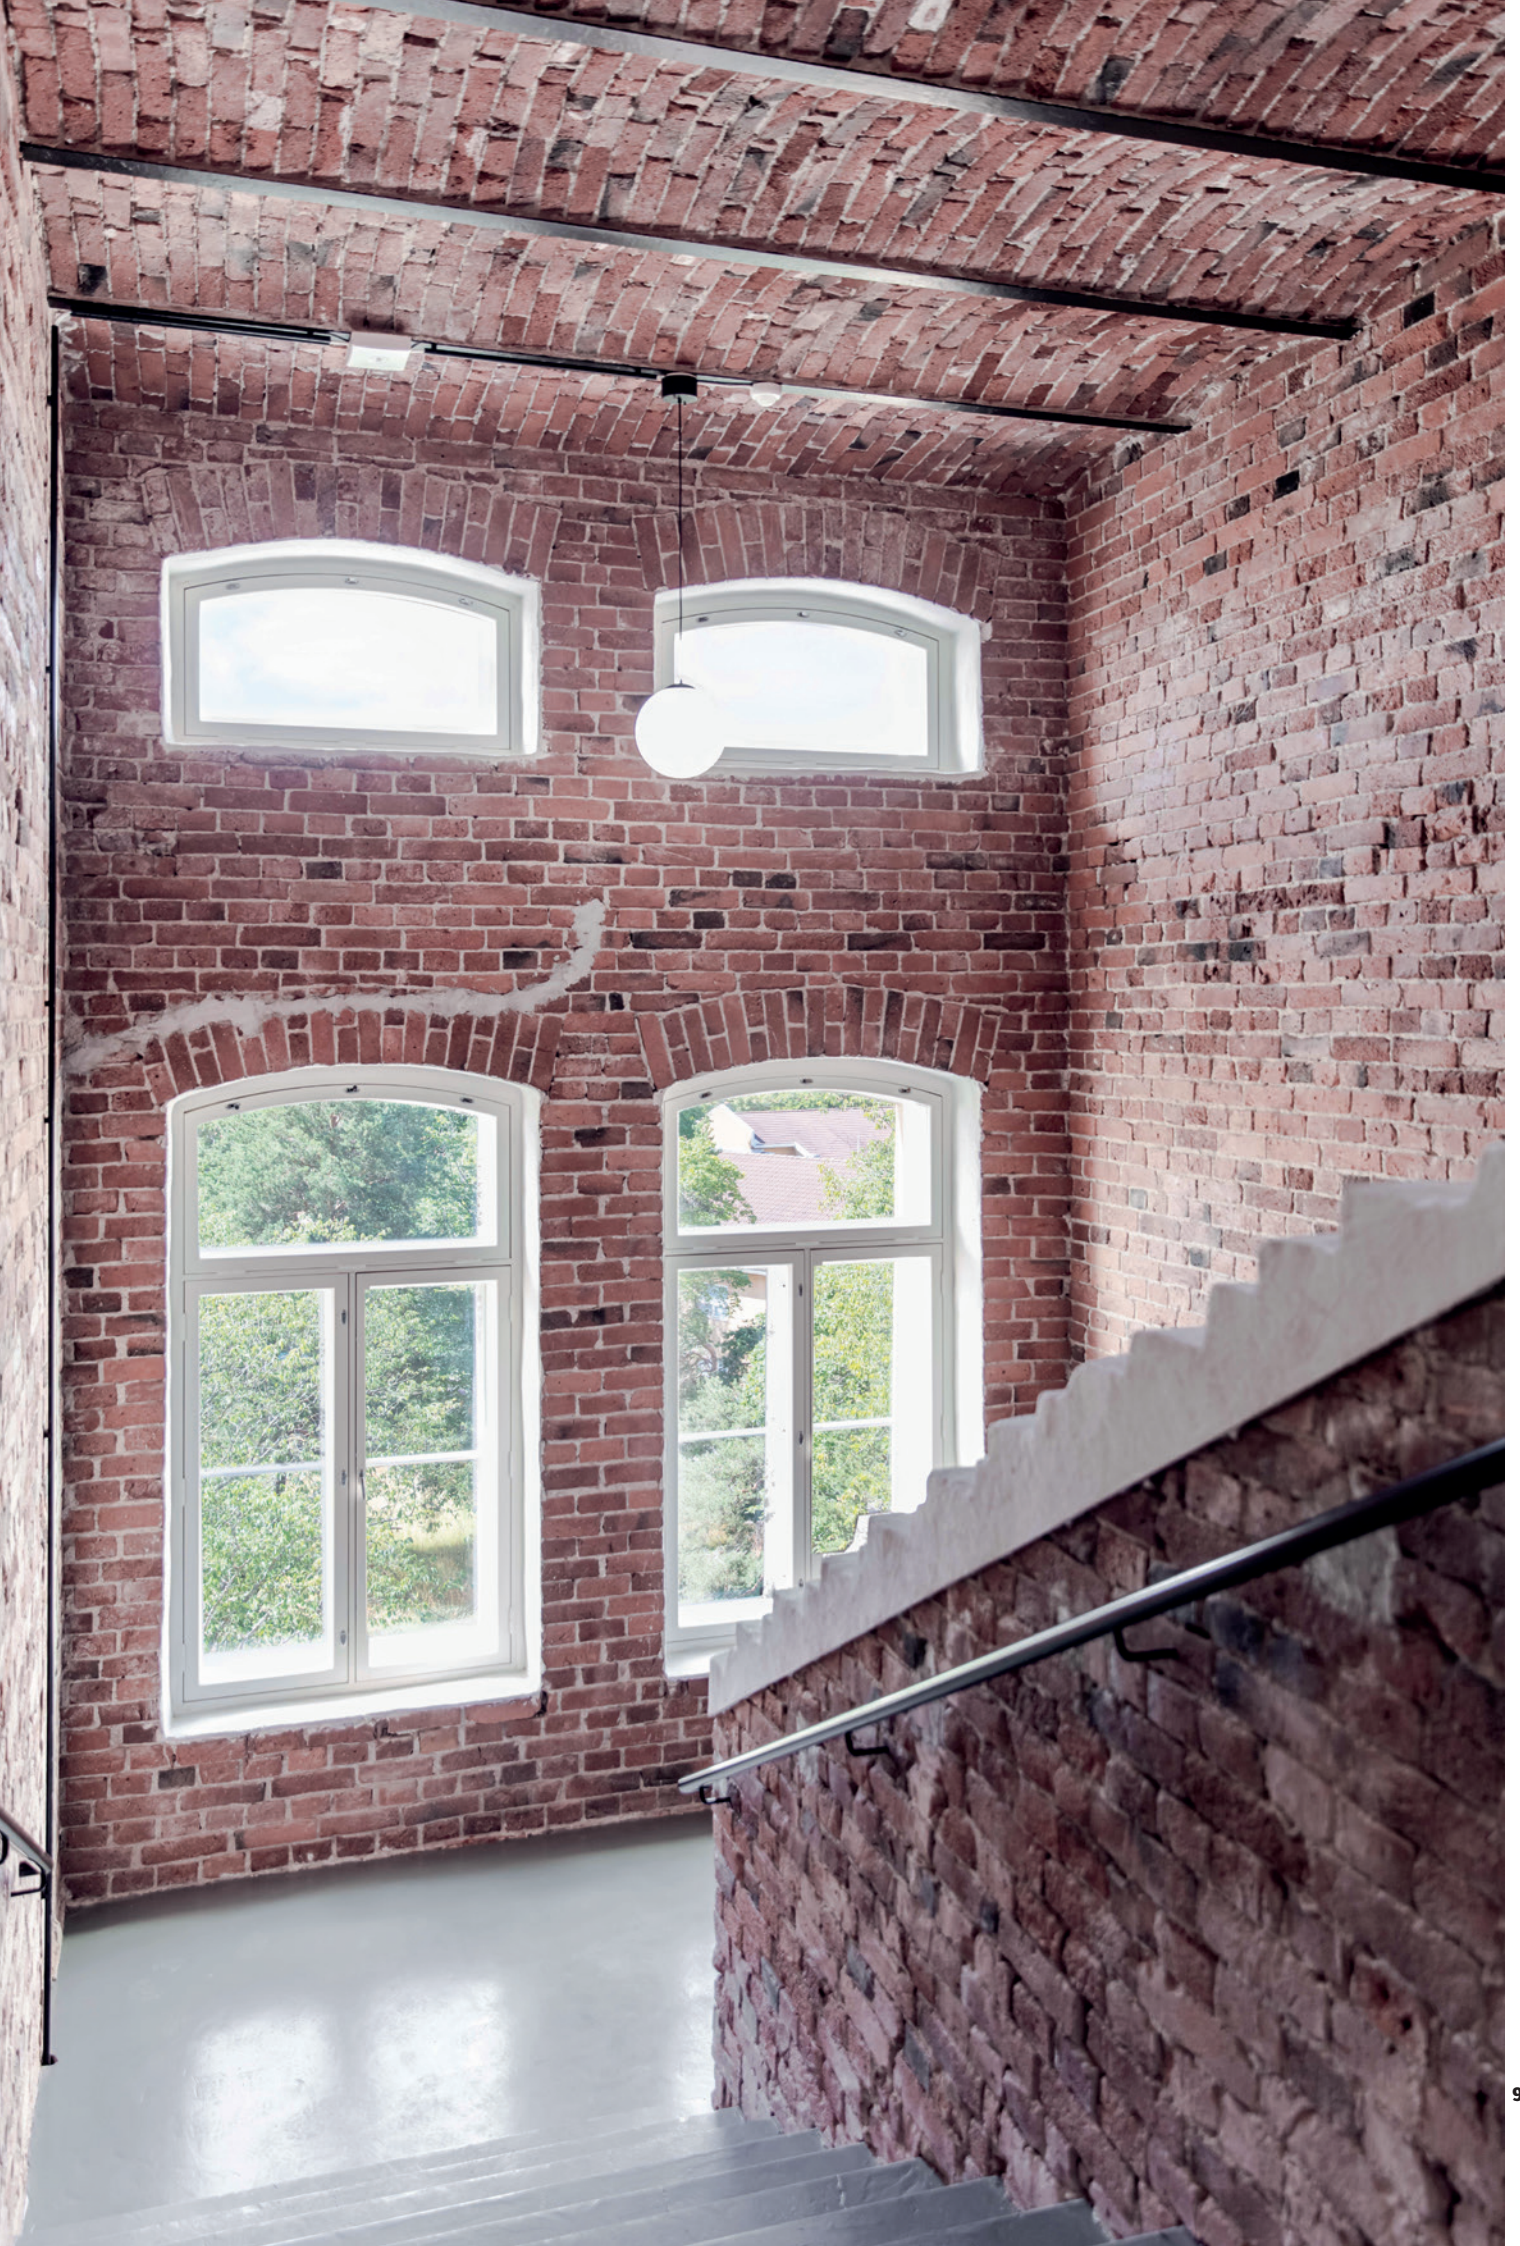
**9** Suojelumääräys edellytti, että rakennuksesta säästetään julkisivu ja vanhat porrashuoneet. Hyväkuntoiset kiviset porraskäytävät jäivät sellaisenaan suurelta osin ennalleen.

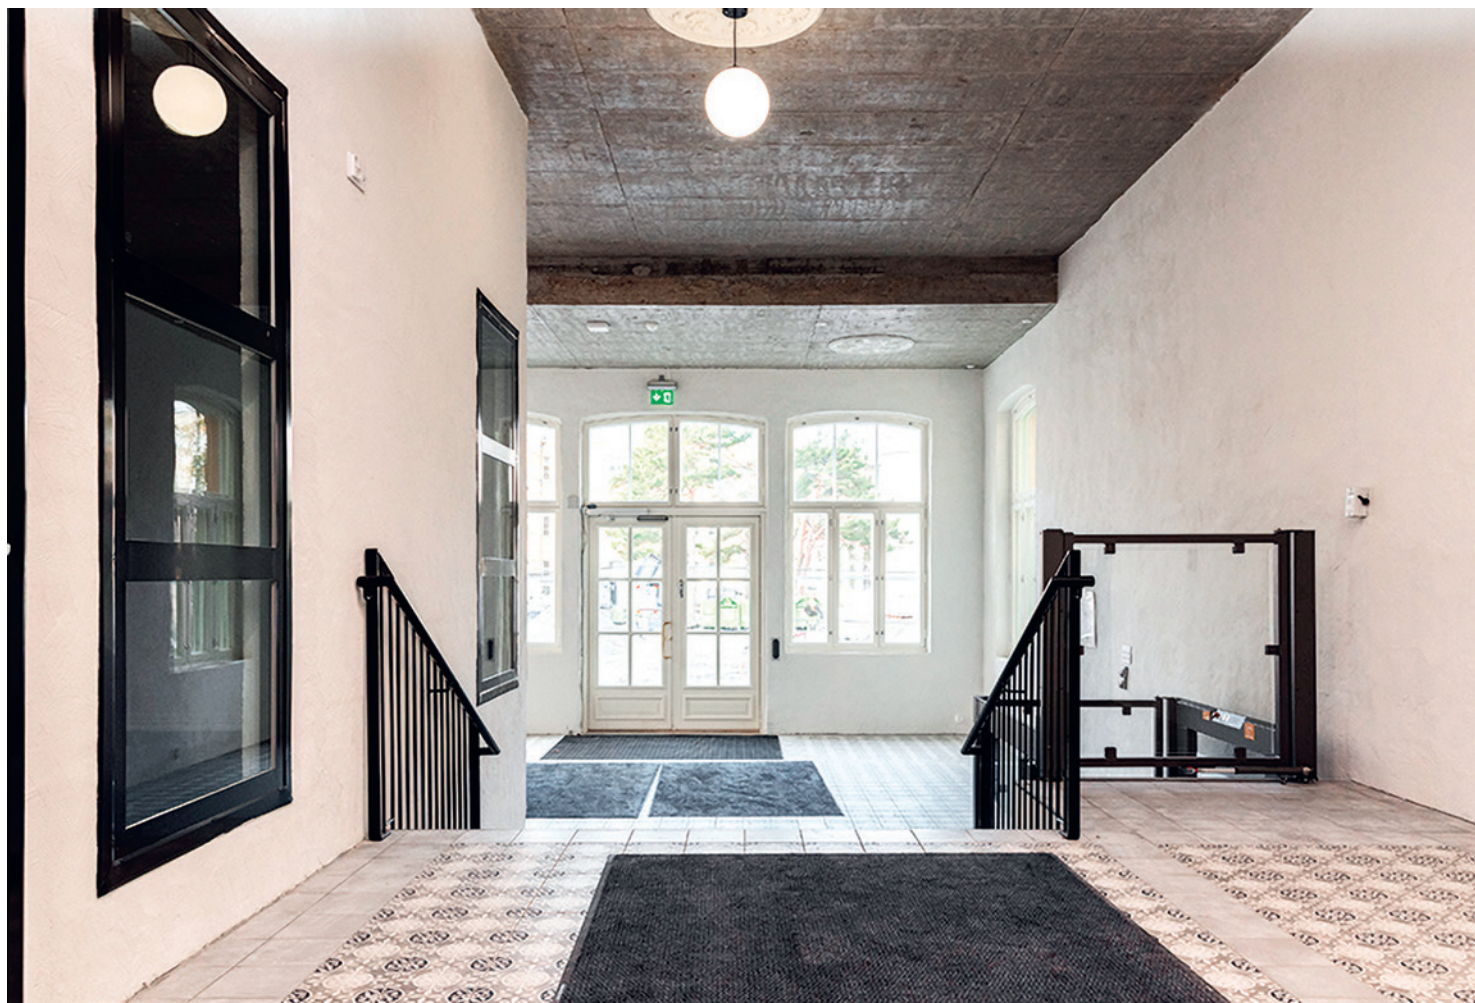
10

**10** Kurjenlinnan uudet paikallavaletut betoniset välipohjat ja niiden näkyviin jääneet alapinnat siistittiin ja hiottiin kevyesti timanttilaikalla. 1950-luvulla tehty, betonirakenteinen yhdysosa purettiin ja sen tilalle rakennettiin vanhoihin rakennuksiin tyyliiltään täydellisesti sopiva uudisosa.

1950-luvulla tehty, betonirakenteinen yhdysosa purettiin ja sen tilalle rakennettiin vanhoihin rakennuksiin tyyliään täydellisesti sopiva uudisosa.
