# Matinkylän uusi uimahalli

Huhtikuussa avatussa Espoon Matinkylän uudessa uimahallissa on viisi allasta, pääallas on 8-ratainen ja 50-metrinen. Hallin betonielementtirunko ei ole tavanomainen, sillä pääpalkistoa on suuren jännemitan takia kevennetty pienentämällä betonin ominaispainoa. Rakenteiden pitkäaikaiskestävyys ja energia-tehokkuus ovat olleet hallihankkeen keskeisiä tavoitteita.

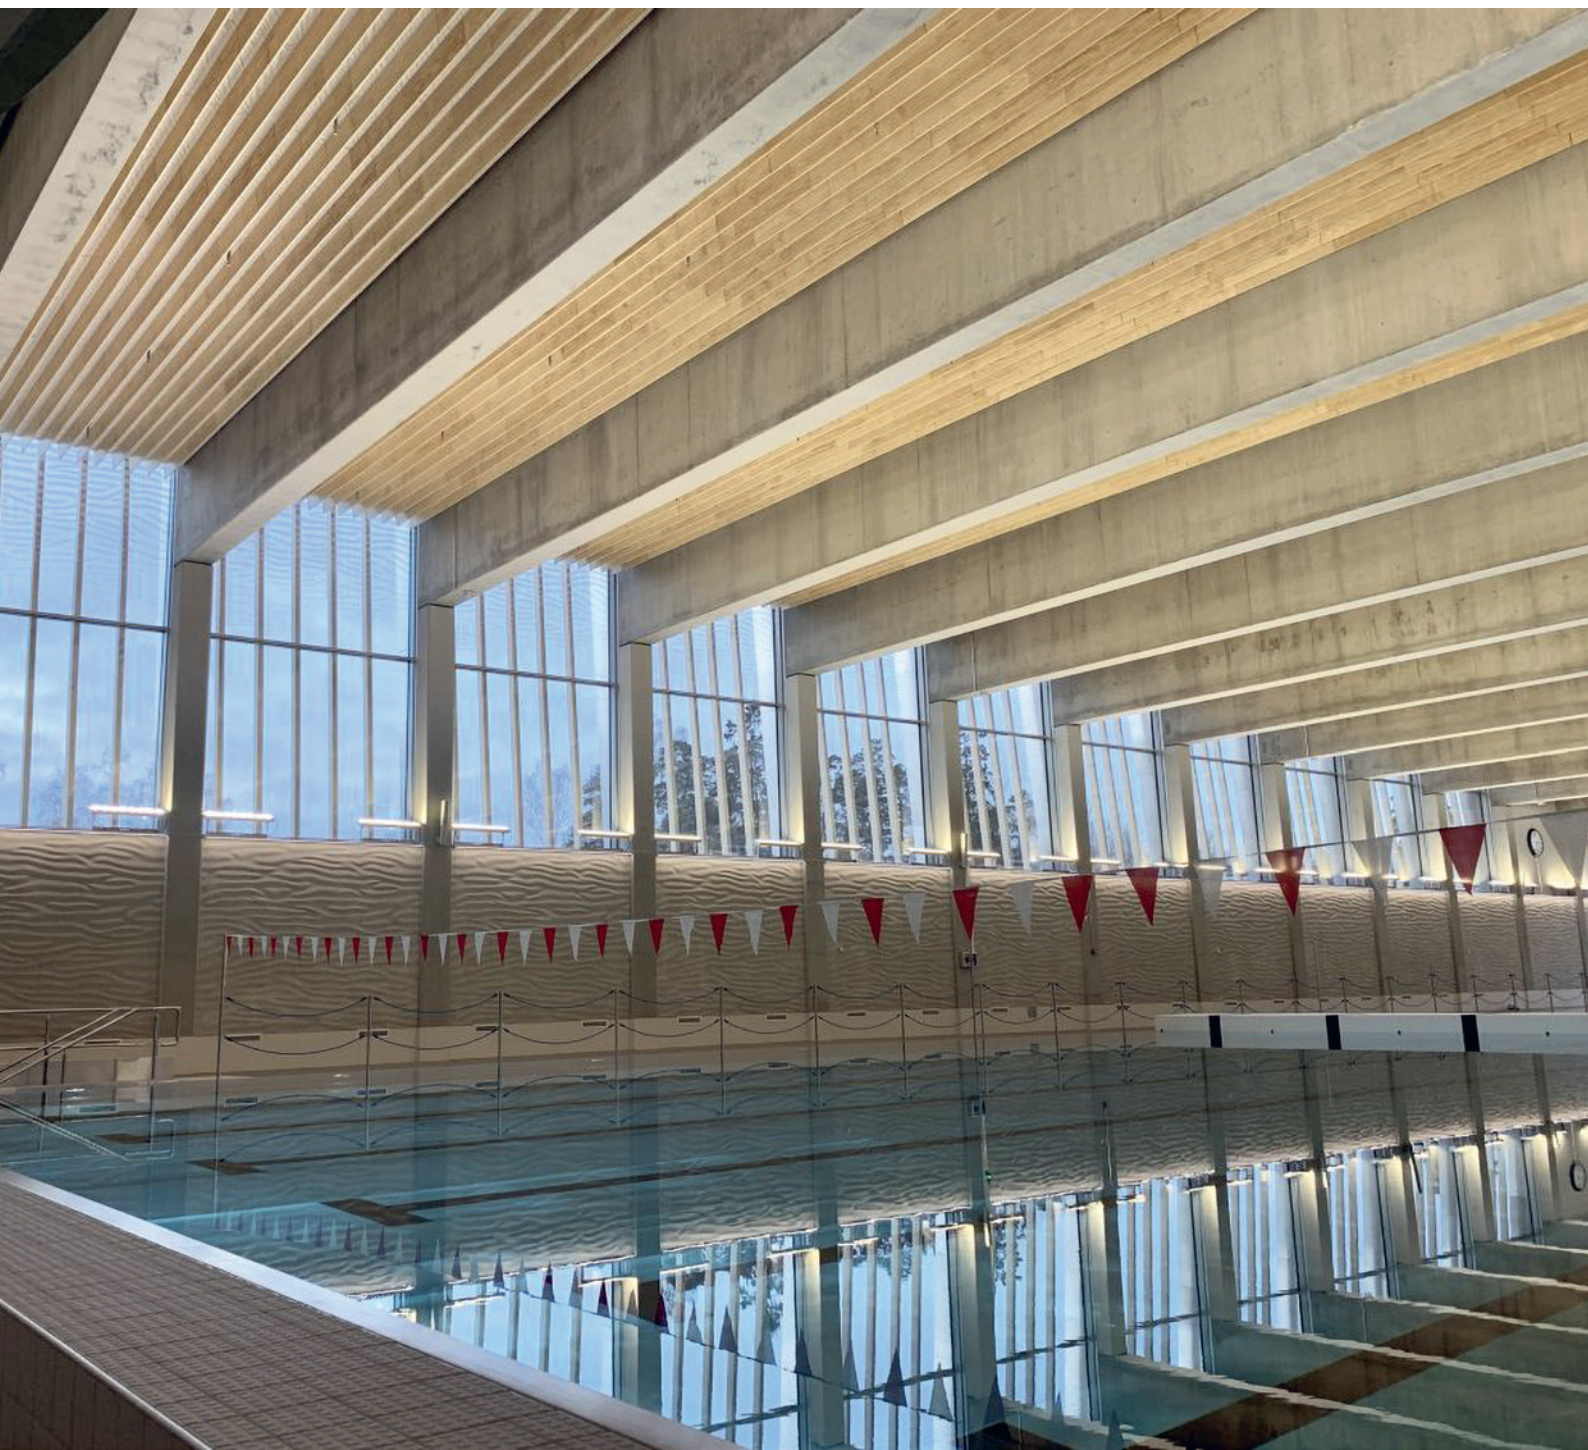
1

**1** Matinkylän uimahallin pääkannattajina ovat 27 metriä pitkät, 40 tonnin painoiset betonielementtipalkit, joita on kevennetty 30 prosenttia palkin sisälle lisätyllä EPS-eristeellä.

Hallin pääkannattajina ovat 27 metriä pitkät, 40 tonnin painoiset betonielementtipalkit, joita on kevennetty palkin sisälle lisätyllä EPS-eristeellä. Tämän avulla elementtien painoa saatiin pudotettua 55 tonnista 40 tonniin eli lähes 30 prosenttia.

Due to the long span, the weight of the primary beam system of the precast concrete frame was reduced by using EPS insulation to obtain a lower specific weight for the concrete: this made it possible to reduce the weight of the

precast elements from 55 tons to 40 tons, or by almost 30 percent.

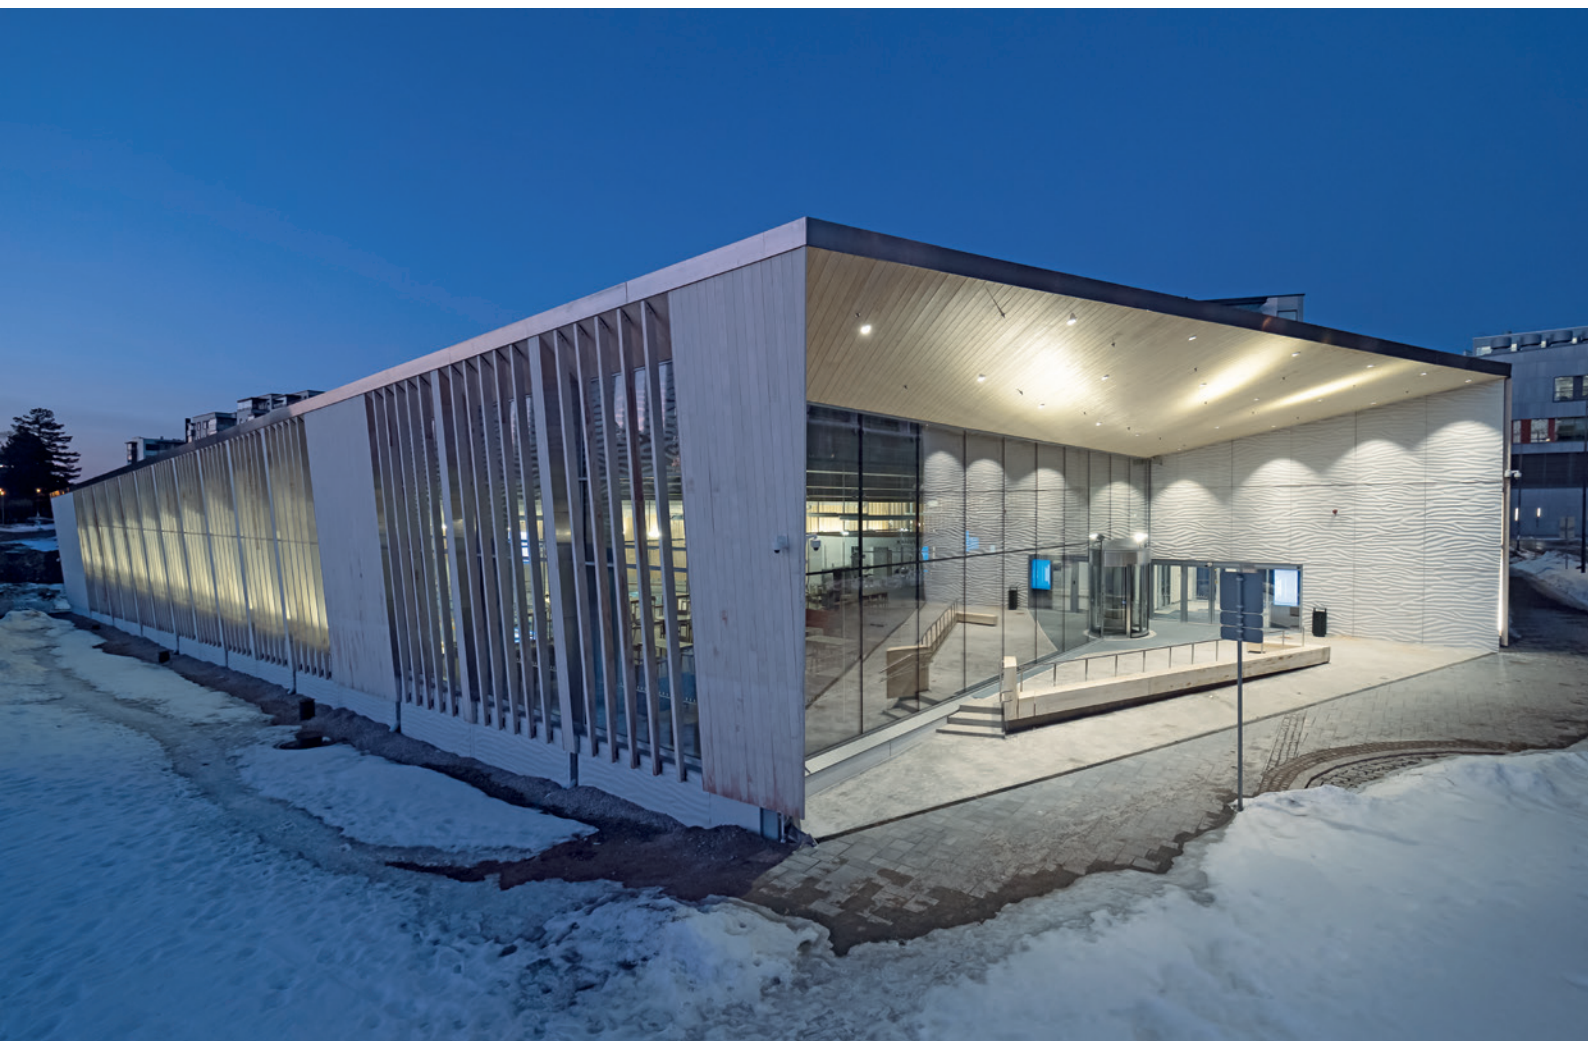
4 Betoni, puu ja lasi ovat pääosassa julkisivuissa. Hallin betoniseiniä elävöittää ornamenttibetonielementeistä toteutettu, ikään kuin aaltojen muokkaama hiekkarantakuvio.

Hallin betoniseiniä elävöittää ornamenttibetonielementeistä toteutettu, ikään kuin aaltojen muokkaama hiekkarantakuvio, jota on käytetty julkisivujen lisäksi myös hallin sisätilojen seinissä.

The concrete walls of the hall are enlivened by a beach patterning executed with ornamental precast concrete panels, as if created by waves. The same pattern is found also on the facades, in addition to the internal walls.

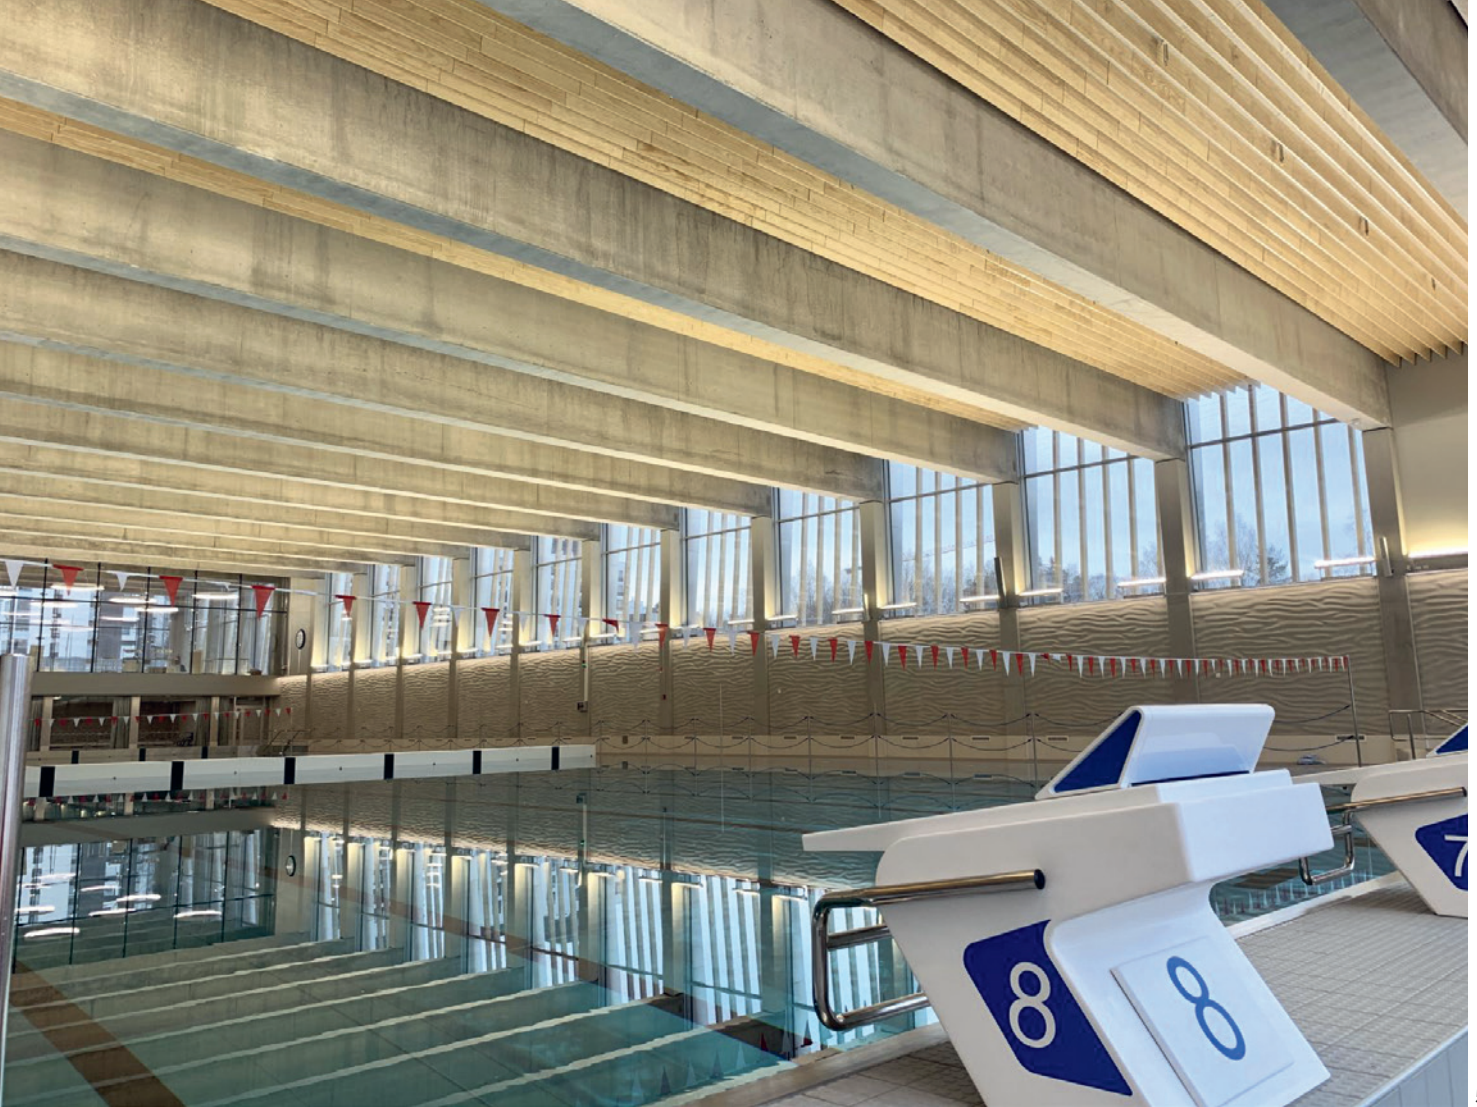
5

**5** Uudessa uimahallissa on viisi allasta, pääallas on 8-ratainen ja 50-metrinen.

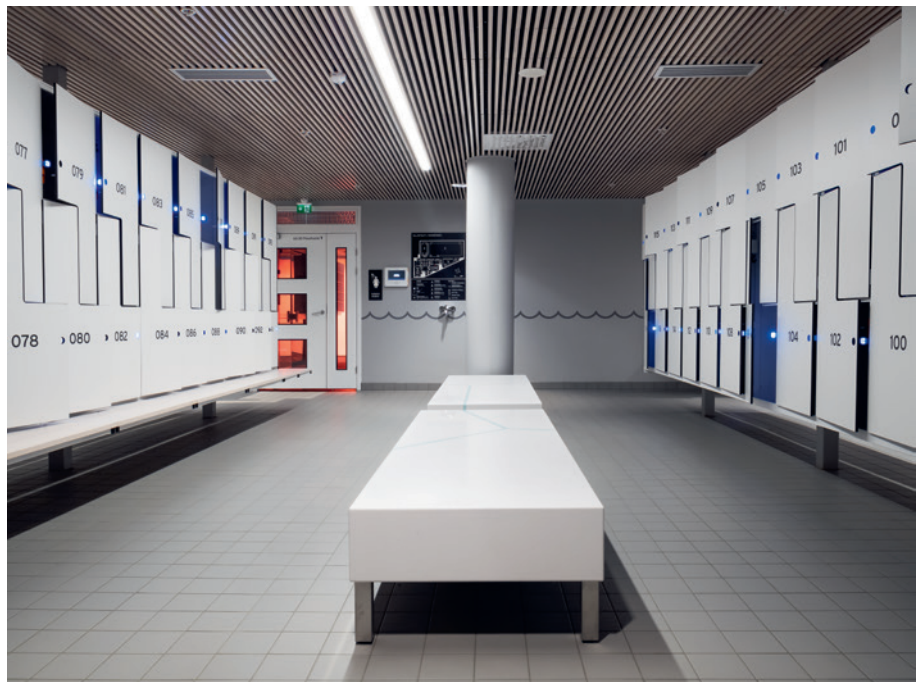
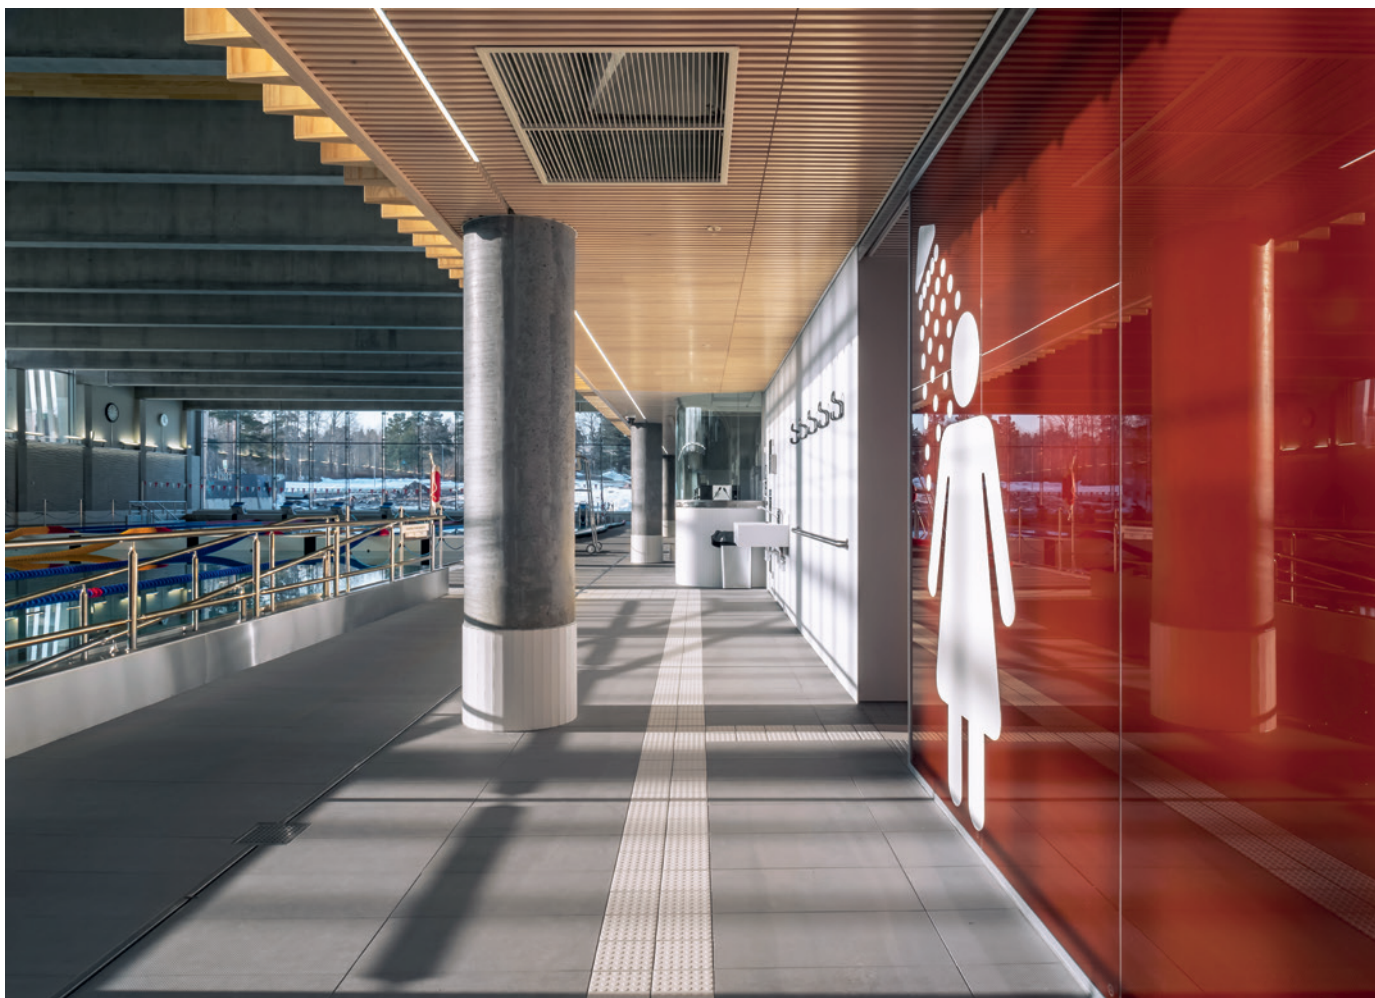
**8–9** Allastilat sekä saunat ja pukuhuoneet sijaitsivat sisäänkäyntikerrosta alempana ja niihin pääsee portaita pitkin tai hissillä. Kaikissa tiloissa on pyritty esteettömyyteen.
