# Julkisivuremontti 2023 -kilpailun voitti Asunto Oy Euran perinnejulkisivukorjaus

### Julkisivuremontti 2023 -kilpailu – 1. palkinto Asunto Oy Eura, Helsinki (Eurantie 12 – Hämeentie 92)

### Facade Renovation Competition 2023: Residential Company Asunto Oy Eura, Helsinki

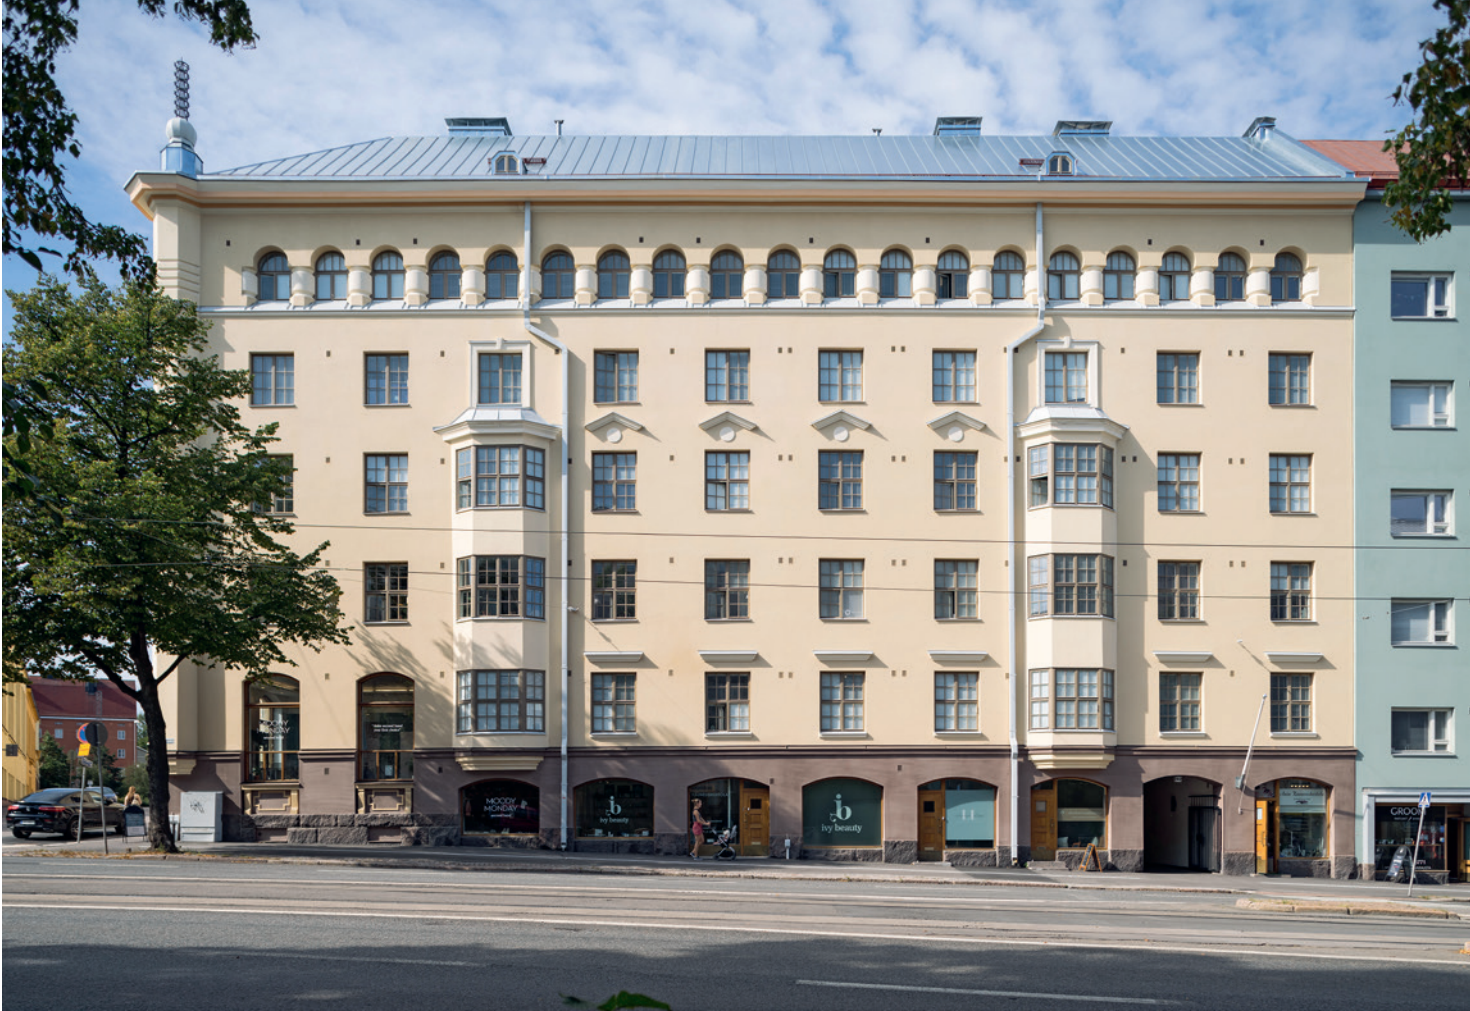
1

**1** Julkisivuremontissa Asunto Oy Euran julkisivu palautettiin alkuperäiseen, 1920-luvun loistoonsa. Rappaus tehtiin kalkkisementtilaasteilla ja maalattiin silikaattimaaleilla.

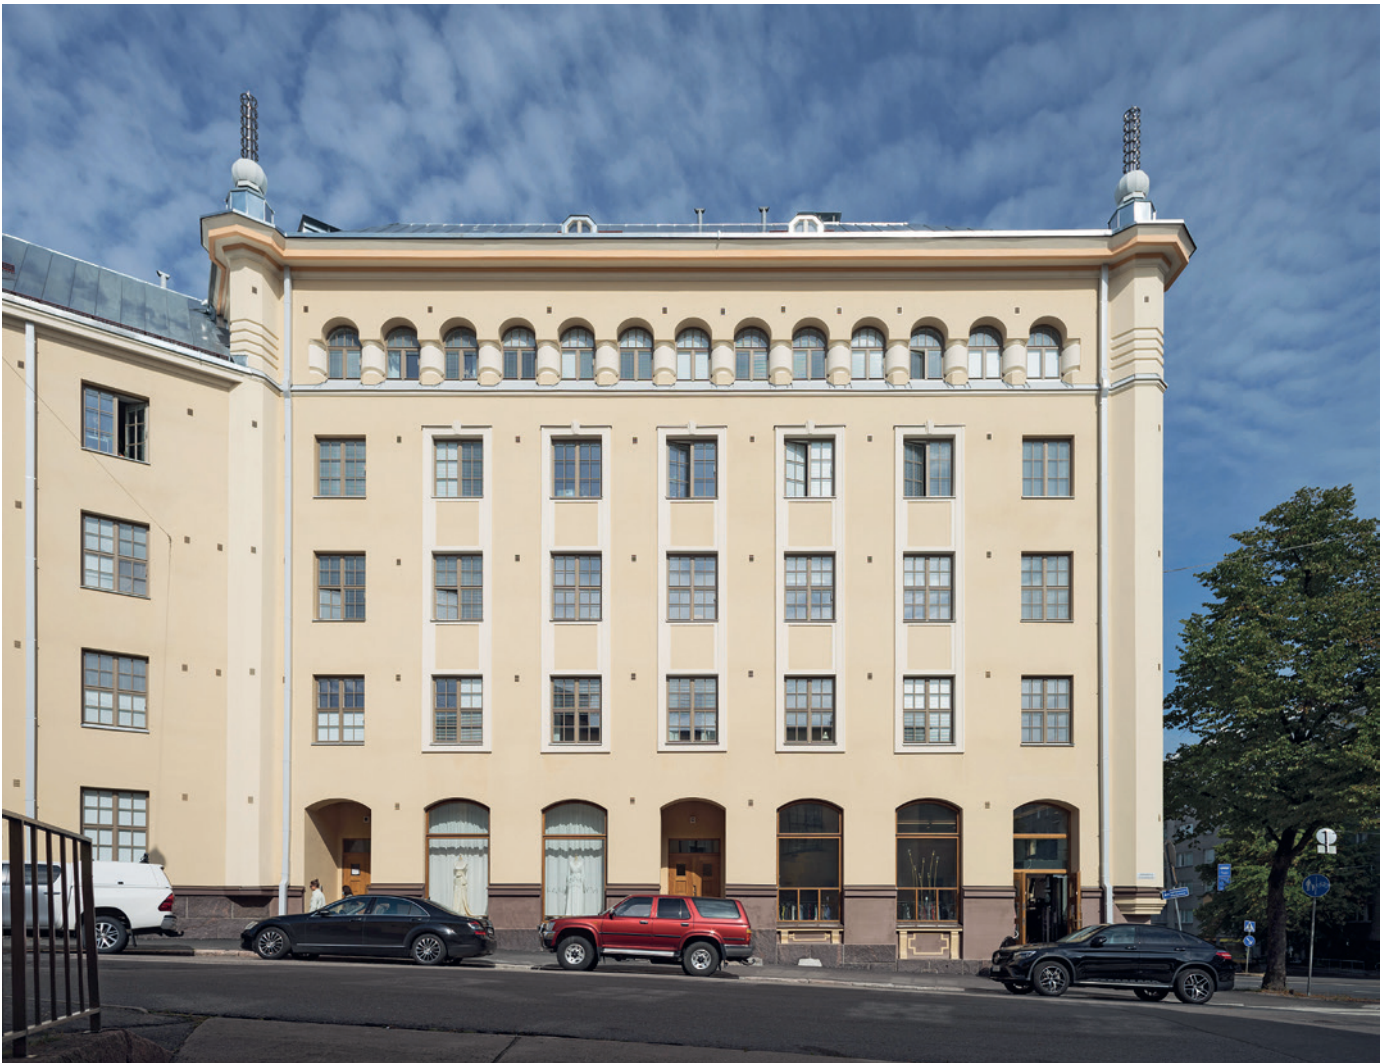
2

**2** Julkisivun väritys istuu hyvin ympäröiviin rakennuksiin. Peltikatto maalataan mustaksi. Rakennus on suojeltu Sr-2 merkinnällä.

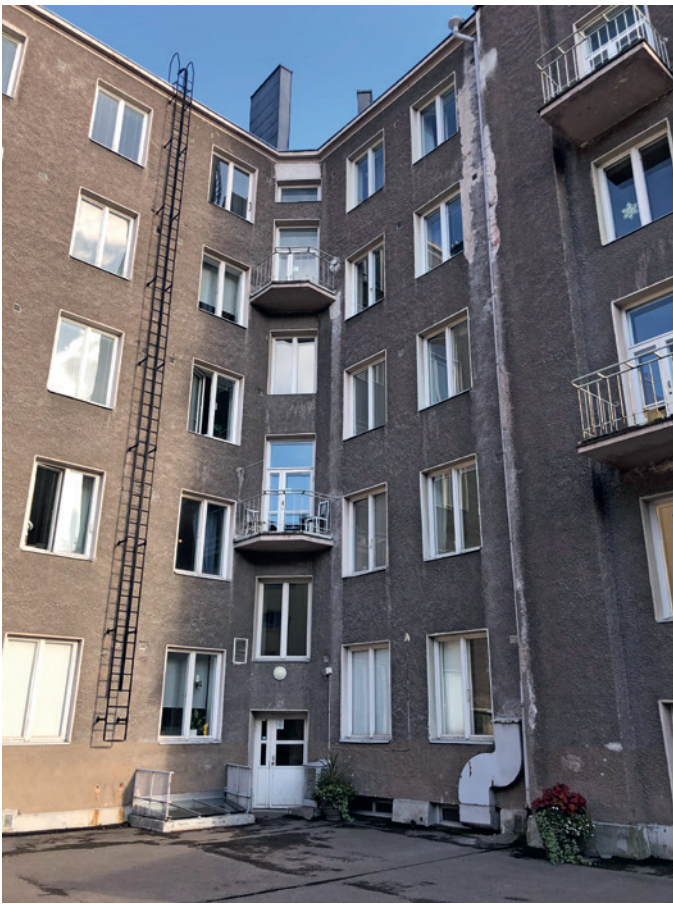
- 3 Asunto Oy Euran sisäpiha ennen remonttia.
- 4 Vanha julkisivurappaus oli päässyt erittäin huonoon kuntoon.
- 5 Asunto Oy Euran roiskerapattu julkisivu ennen julkisivuremonttia.
- 6 Arkistokuva rakennuksesta 1920-luvulta.
- 7 Arkkitehti Lars Sonckin toimiston suunnittelema, Helsingin Vallilassa sijaitseva Asunto Oy Eura on palautettu julkisivuremontissa entiseen loistonsa.

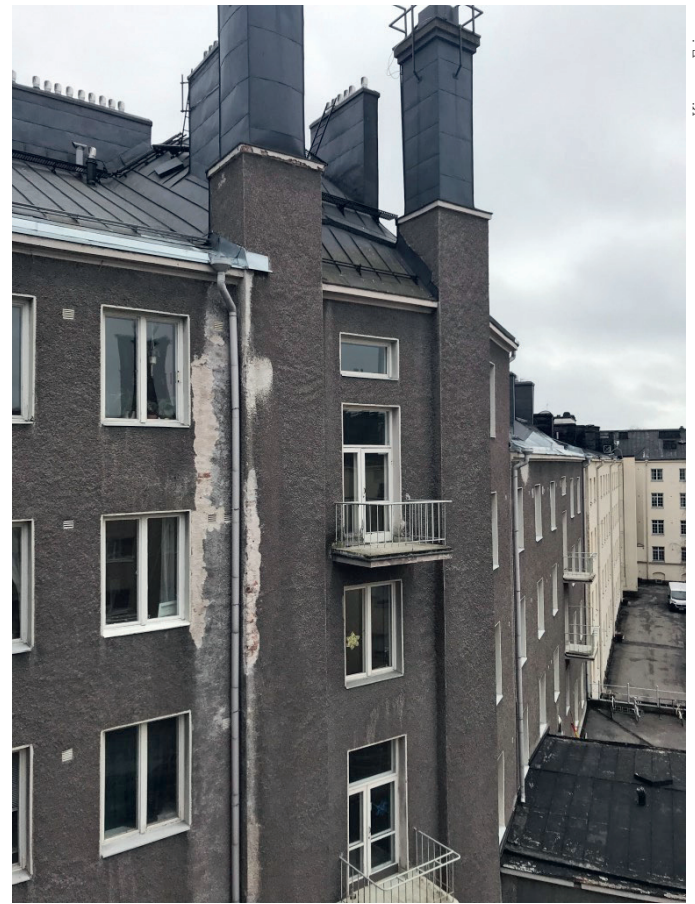
4

Rakennuksen vanha rapattu julkisivu oli päässyt vuosien kuluessa huonoon kuntoon. Rappaus ropisi alas, ikkunoista veti ja peltikatto oli ruostunut räystäältä puhki. Korjaus-tarve oli ilmeinen.

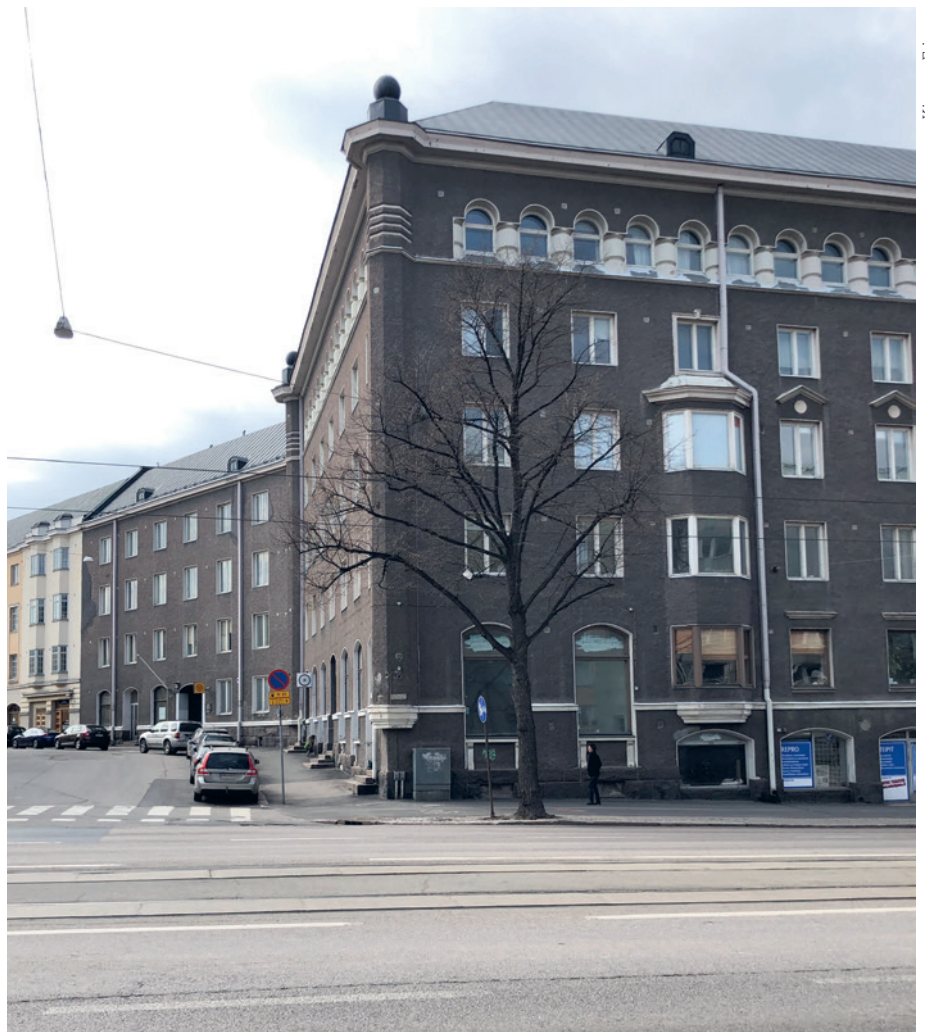
5

kintä, mikä velvoitti säilyttävään, alkuperäisiä muotoja, materiaaleja ja värisävyjä kunnioittavaan korjaustapaan. Alkuperäinen julkisivu oli jo ehditty aikaisemmissa remonteissa muuttaa 1960-luvun tyyliin. Ruutuikkunoista oli luovuttu. Roiskerappaus oli tumman harmaa ja tässä vaiheessa jo ikävän likaisen näköinen. Arkkitehti *Lars Sonckin* toimiston alkuperäistä kädenjälkeä siitä oli vaikea enää löytää.

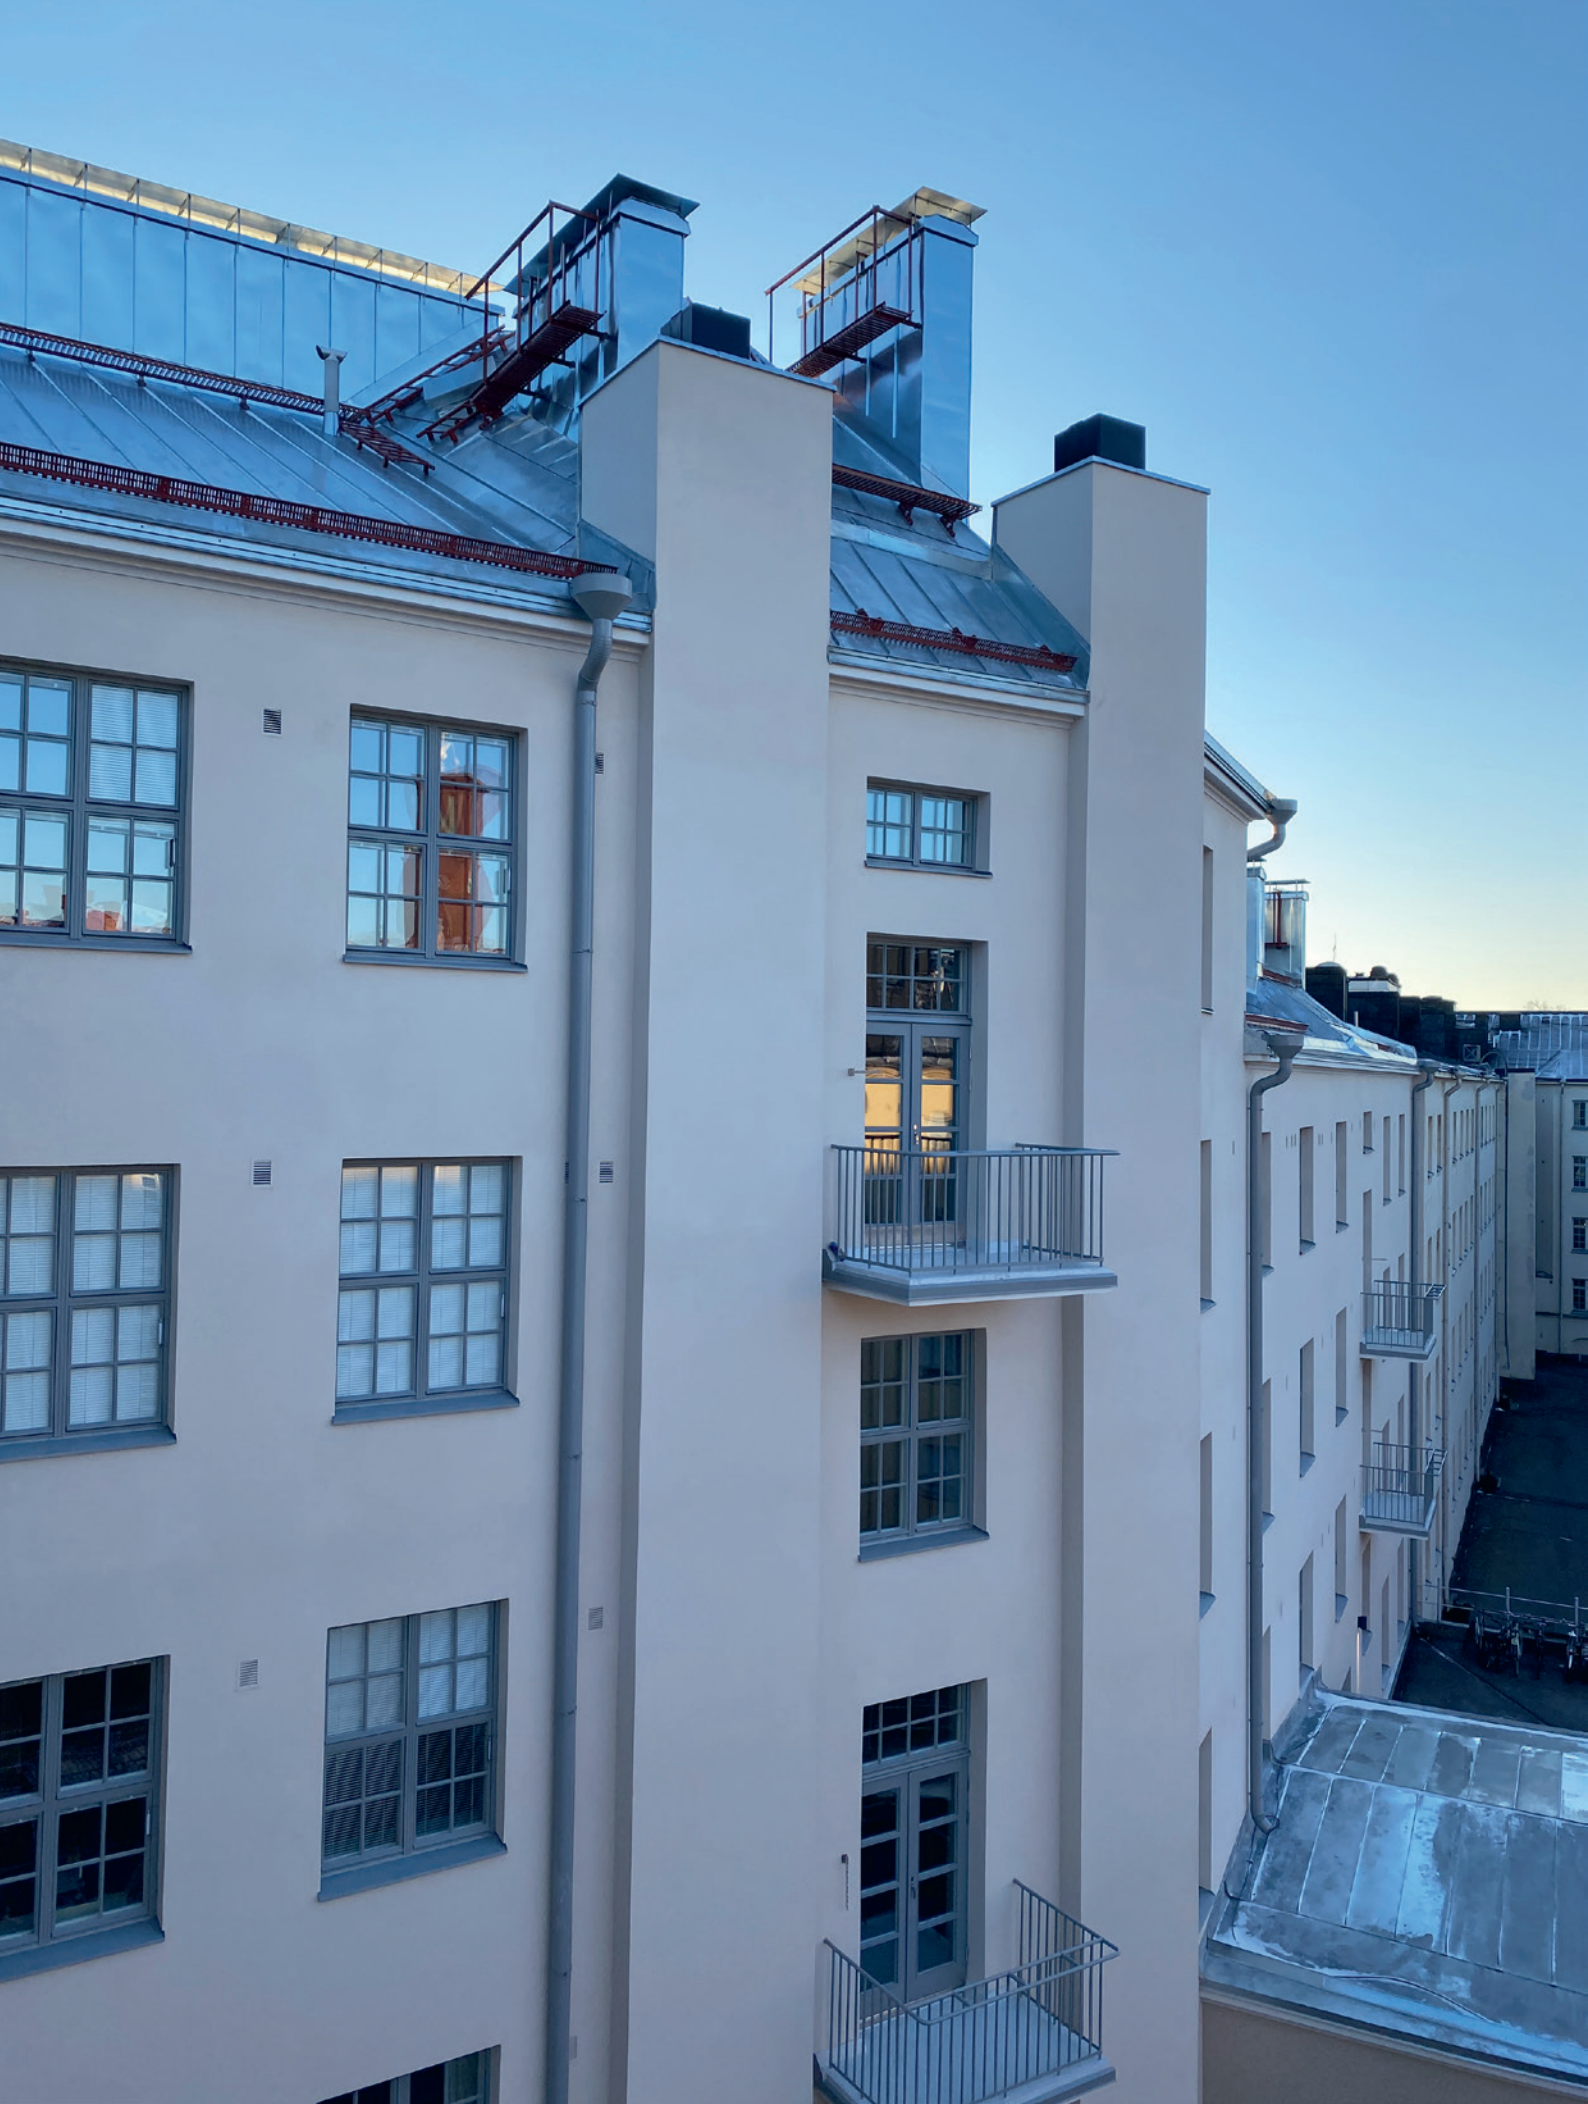
8 Asunto Oy Euran sisäpihan julkisivu korjauksen jälkeen.

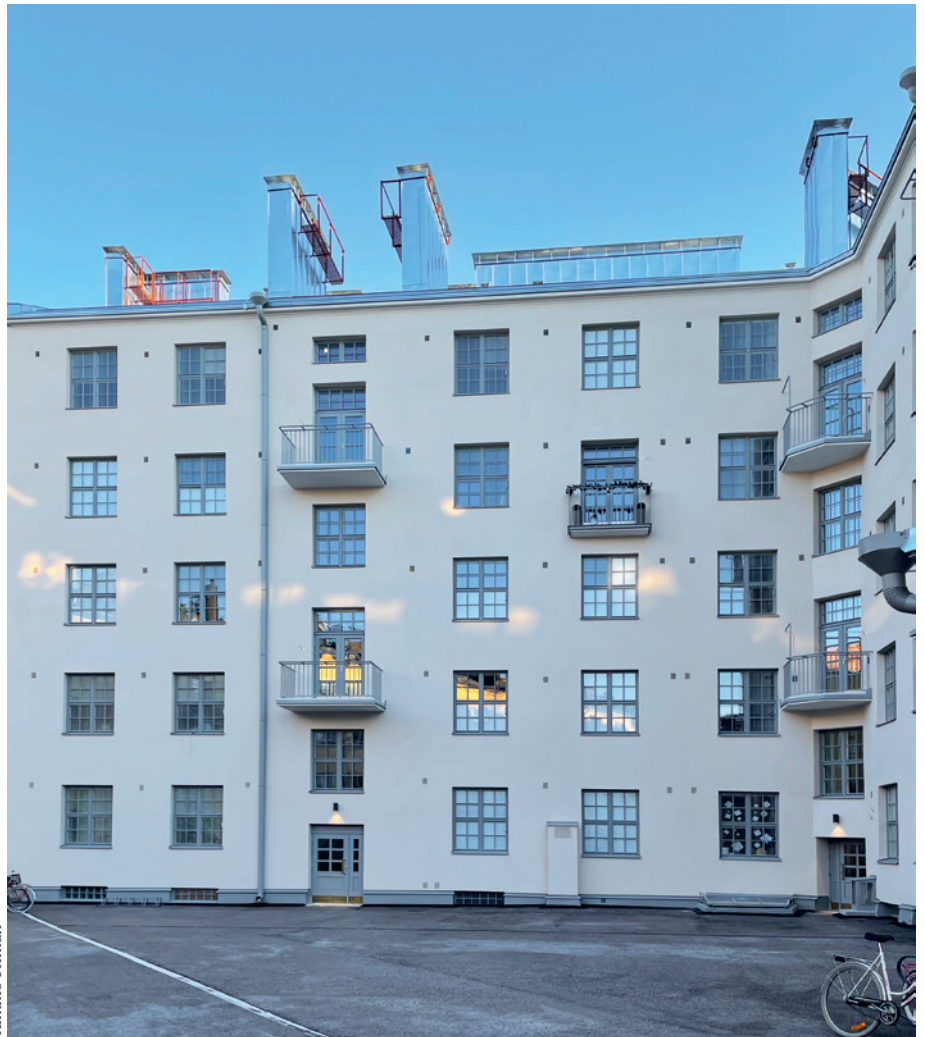
9 Sisäpiha julkisivukorjauksen jälkeen. Myös pihanpuoleiseen julkisivuun asennettiin sydänpuusta valmistetut perinneikkunat alkuperäisellä ruutuajalla. Perinneikkunoista ja julkisivun väreistä pidettiin paikalla katselmuksia viranomaisten kanssa ennen töyväiheidä eteenpäin viemistä.

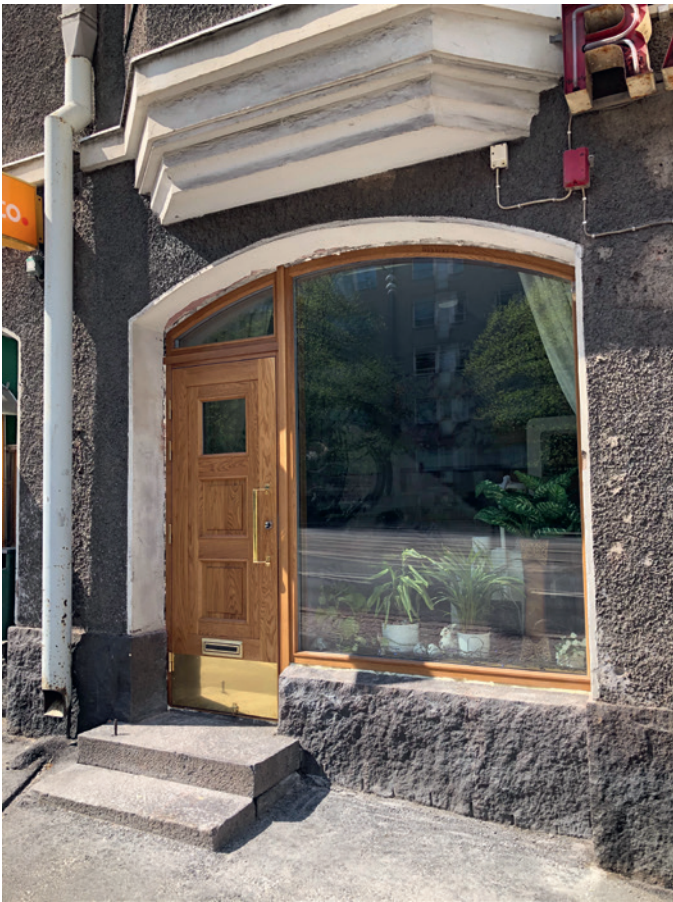
10 Katutason neljän liiketilan uudet näyteikkunat ja ovet ovat tammiset.

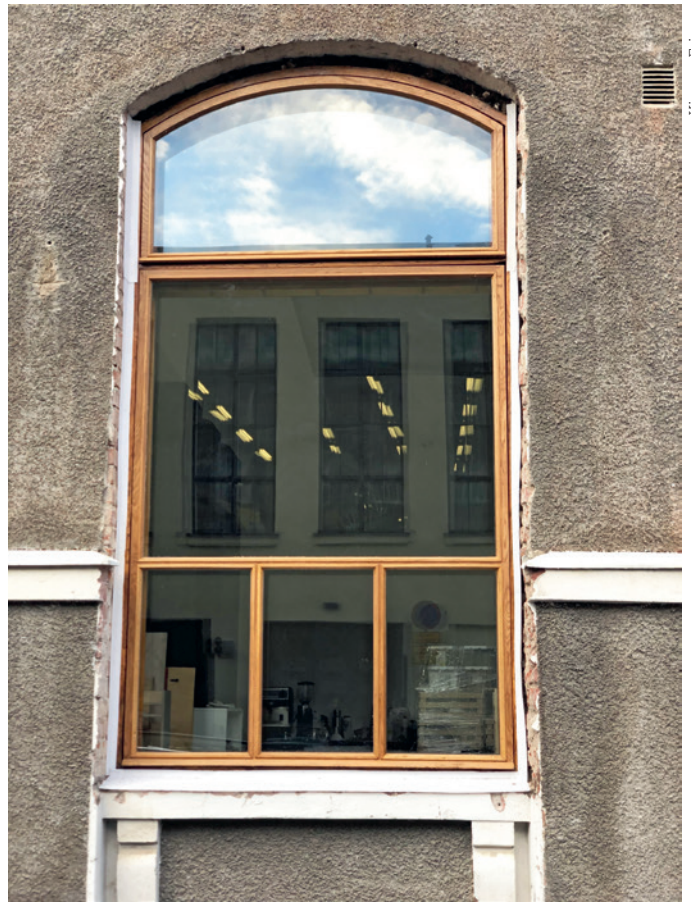
11 Uudet liiketilojen ikkunat uusittiin ja ne ovat tammiset.

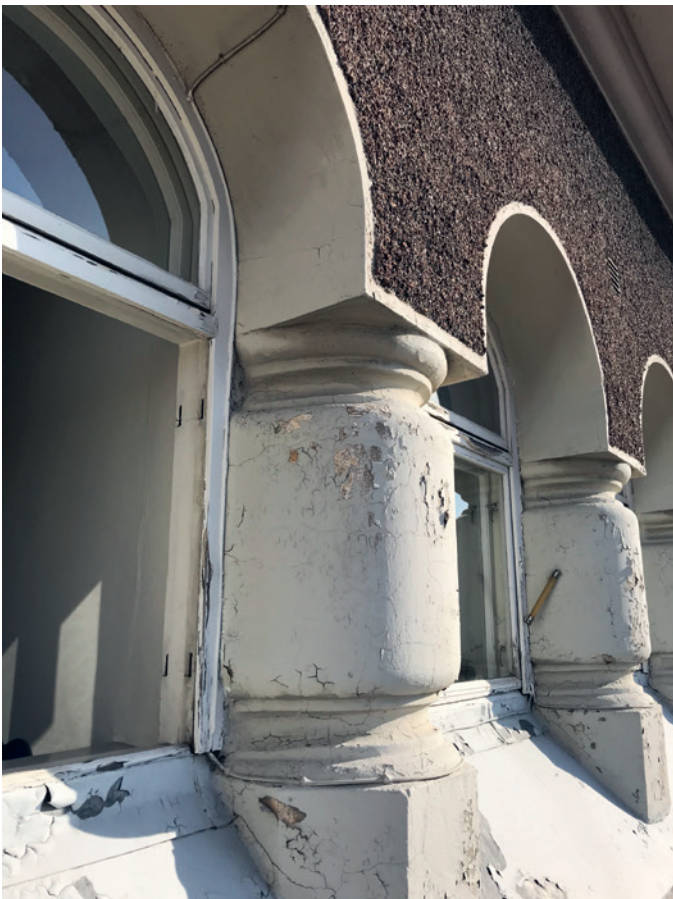
12 Julkisivun vanhat pilari- ja detaljit kunnostettiin. Kuva ennen korjausta.

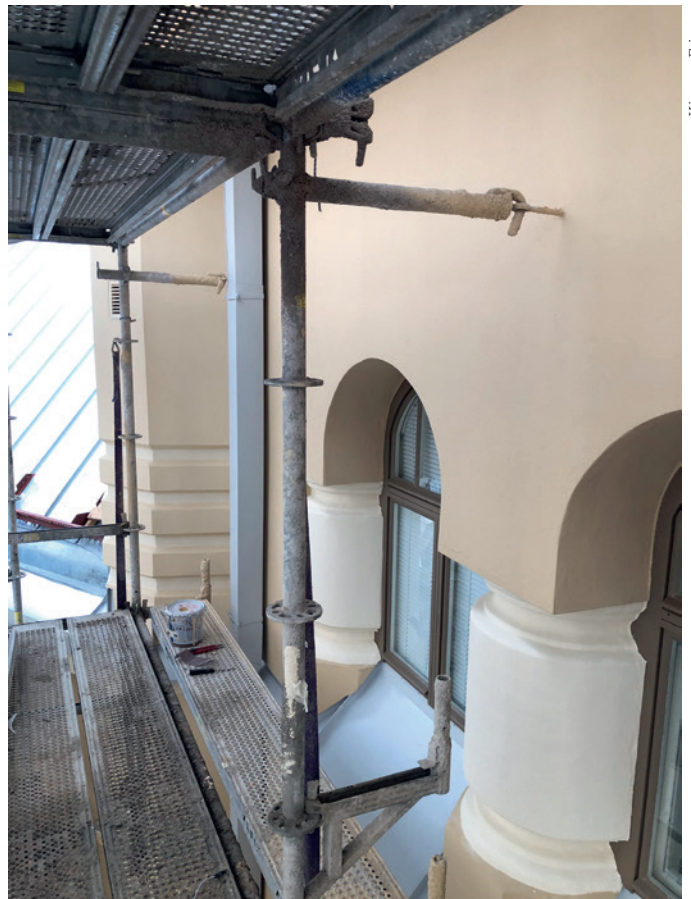
13 Kuvassa pilarit ja detaljit sekä julkisivupinnat korjauksen jälkeen.

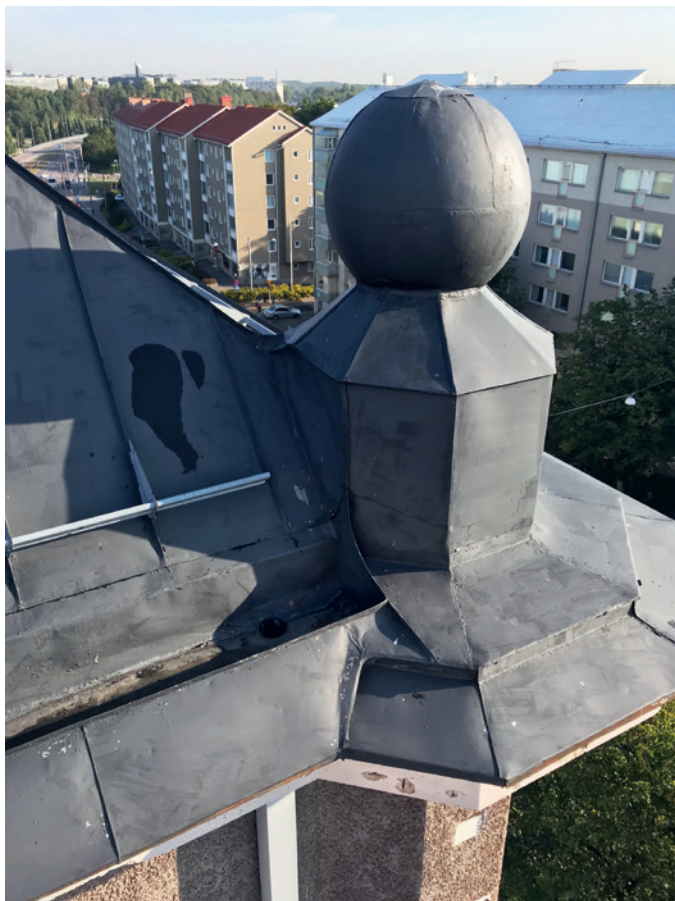
14 Peltikatto kulmatorneineen olivat huonossa kunnossa ennen korjausta.

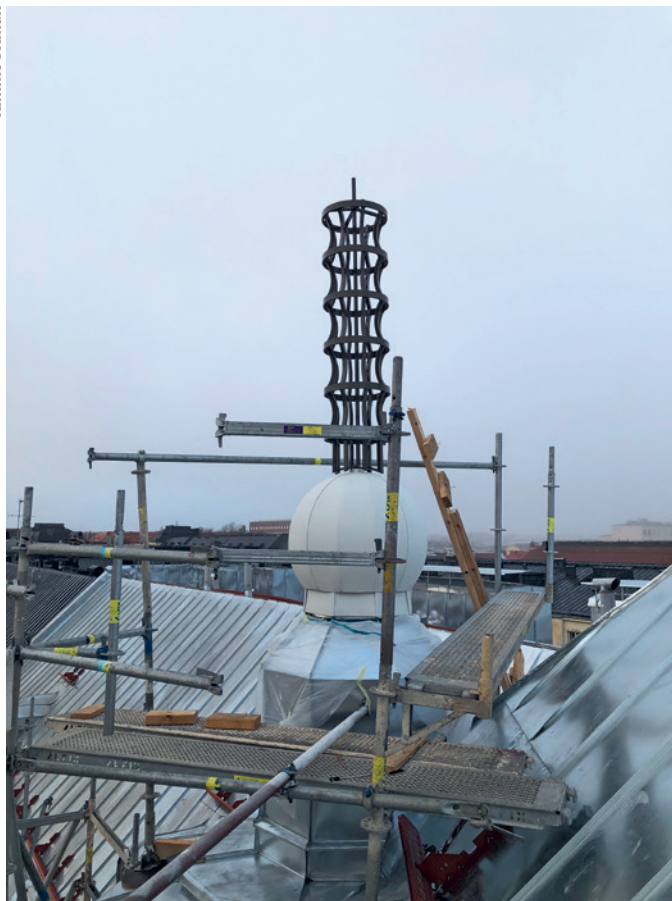
15 Katon piikkimäiset suipot tornit eli spiraat yksityiskohtineen toteutettiin mahdollisimman alkuperäisinä. Kuvassa katon korjauksen työmaavaihe.
