# Kaisa-talossa vaativia betonirakenteita

## – vanhat rakenteet hyödynnettiin

### Old structures also utilised in Kaisa House

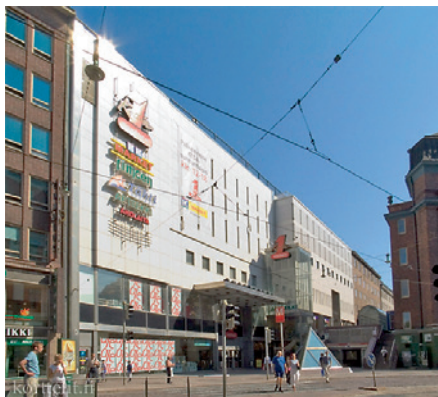
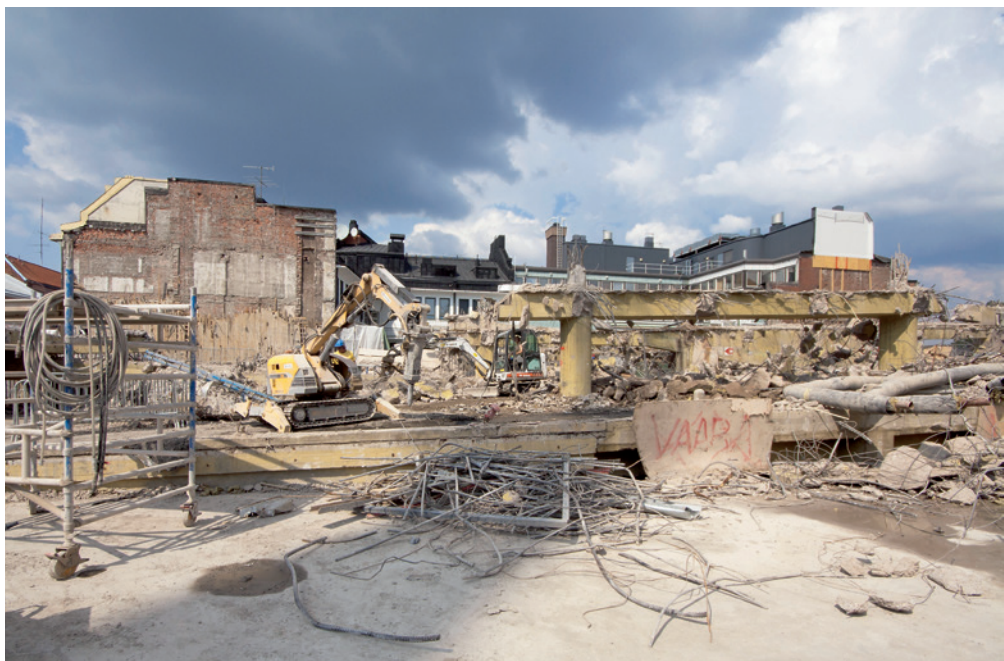
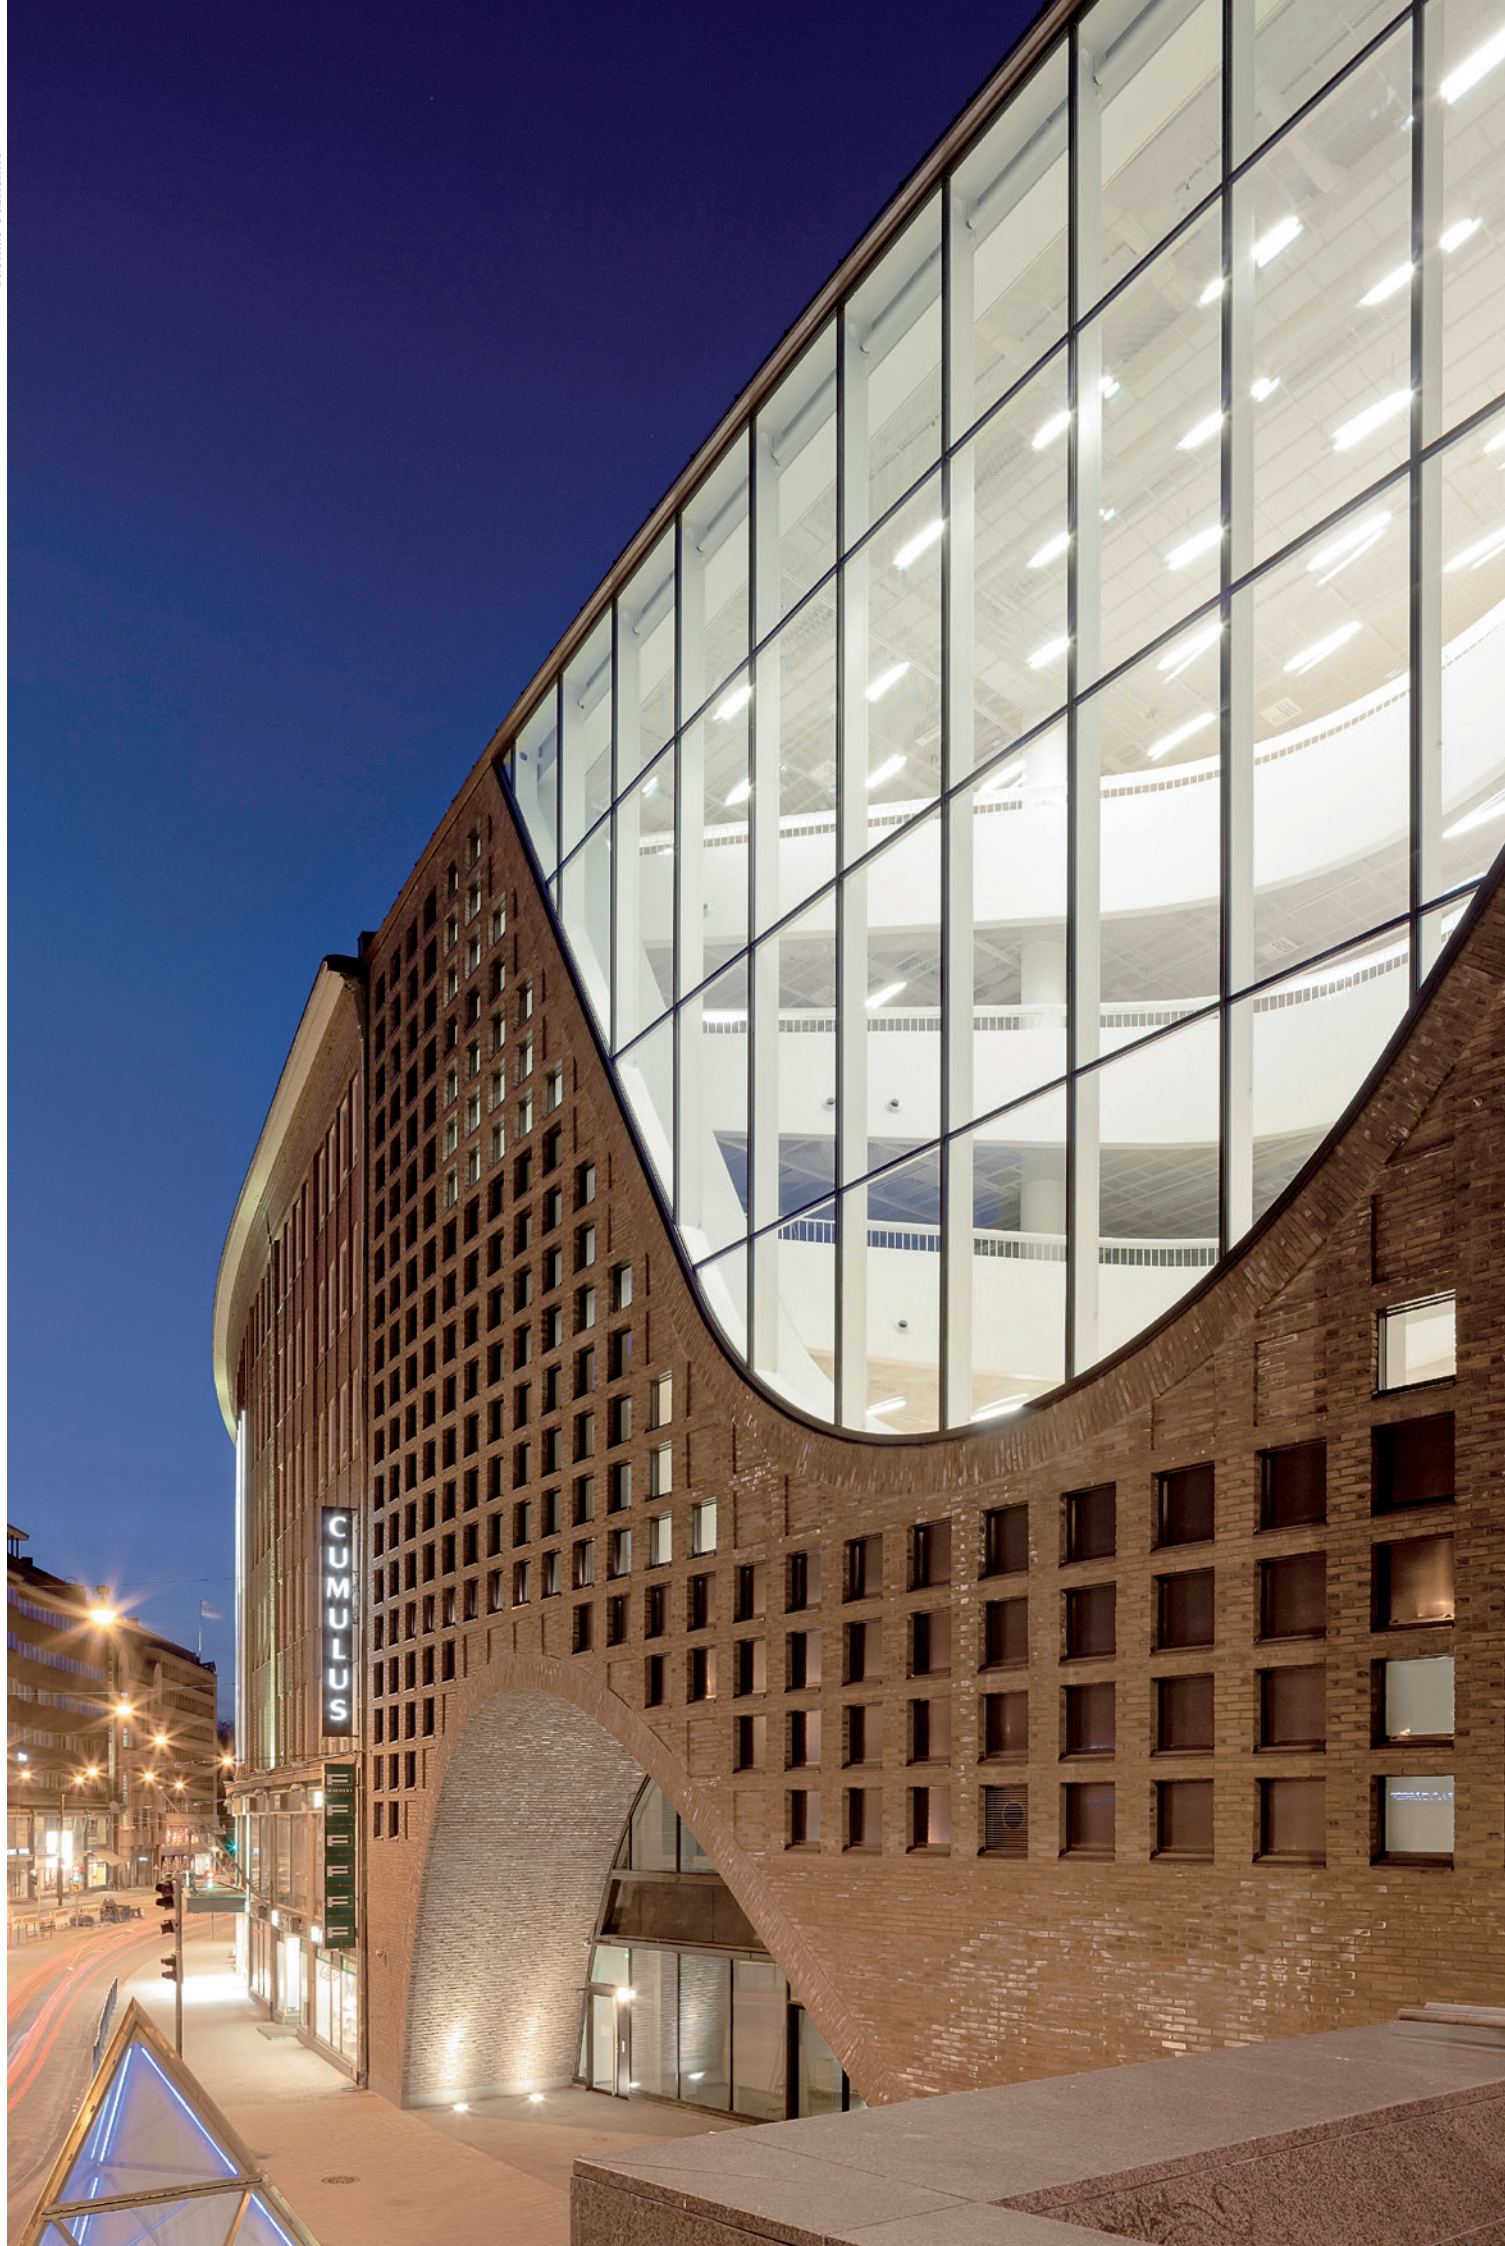
**1, 2, 3** Pukevatalo muuttui Kaisataloksi suuren yleisön valvovien silmien alla. Muutos ulko- ja sisäpuolella on ollut iso sekä ulkonäön että käyttötarkoituksen osalta: liiketiloista on tullut yliopiston keskustakirjasto höystettynä uudistetuilla liiketiloilla.

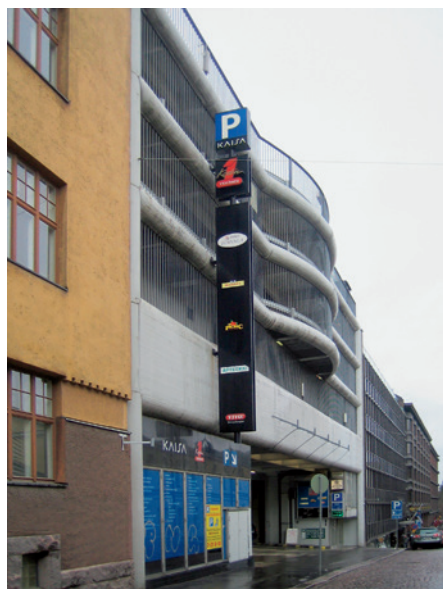
4 Fabianinkadun pysäköintirakennus purettiin.

Rakennusprojekti käynnistyi isoilla purkutöillä keväällä 2010. Tavaratalon pysäköintiosa purettiin Fabianinkadun tasolle asti. Purkutöitä tehtiin myös alemmissa kerroksissa.

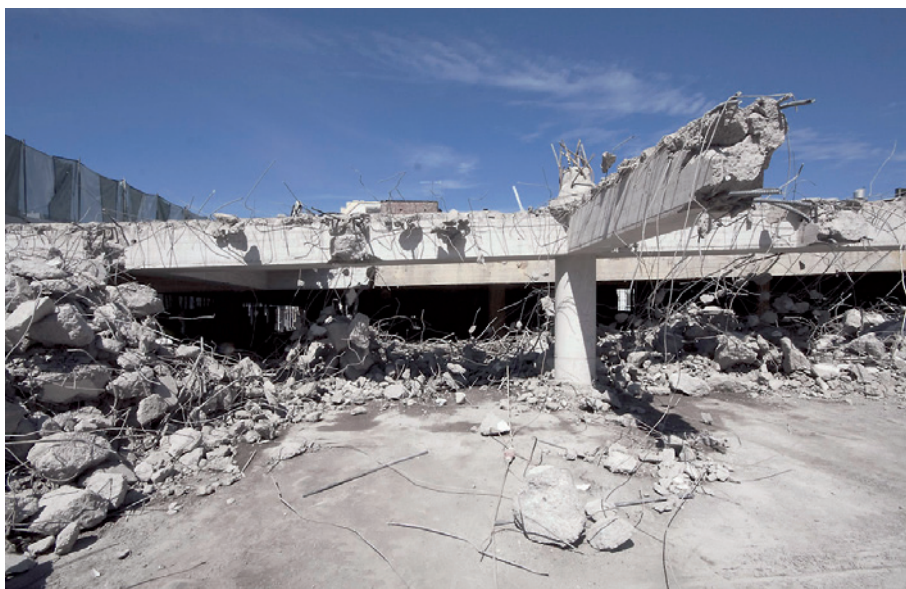
5 Puretut betonirakenteet kierrätettiin maanrakennusaineksi.

Kaisatalon purku-urakoitsija Kuusakoski Oy toimitti kaikki betoni- ja tiilijätteet Rudus Oy:n vastaanottopisteisiin Konalaan ja Ämmässuolle. Siellä teräkset eroteltiin ja toimitettiin edelleen kierrätykseen. Betonit ja tiilet esipaloiteltiin ja murskattiin Betoroc-murskeeksi. "Betorocina ne on jo käytetty maanrakennushankkeissa, jossa ne korvaavat luonnonkiviainesta", markkinointijohtaja Tuomo Joutsenoja Rudukselta kertoo.

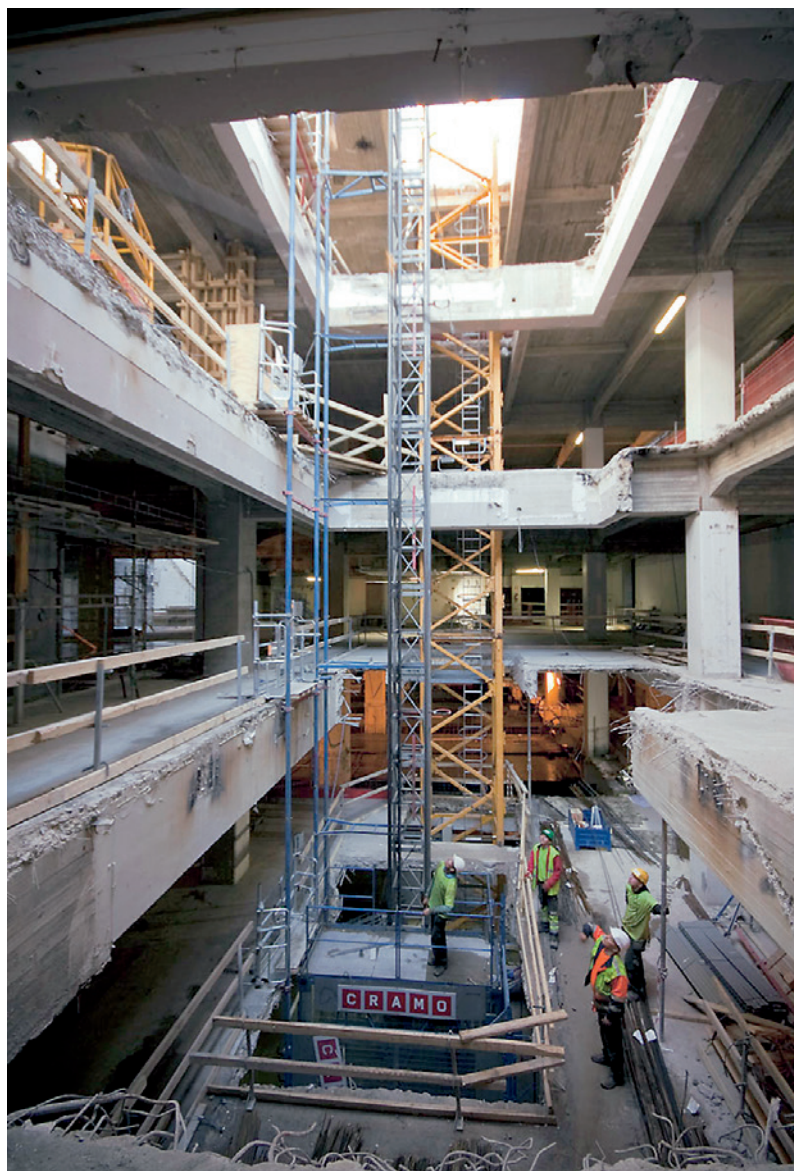
6 Vanhaa kantavaa rakennusrunkoa säilytettiin suurelta osin. Kuvassa toiselle torninosturille varattu aukko rakennuksen keskellä.

Vaikka vanhat säilytettävät runkorakenteet olivat pääosin hyväkuntoisia, niiden kuormituskäytävyyks ei ollut riittävä. Osa pilareista ja palkeista vahvistettiin raudoitetuilla mantteloinneilla. Niiden valuissa käytettiin notkeusluokan S4 betonia. Manttelointien paksuudet olivat 80 – 100 mm. Palkit valettiin yläpuolelta välipohjaan porattujen reikien kautta.

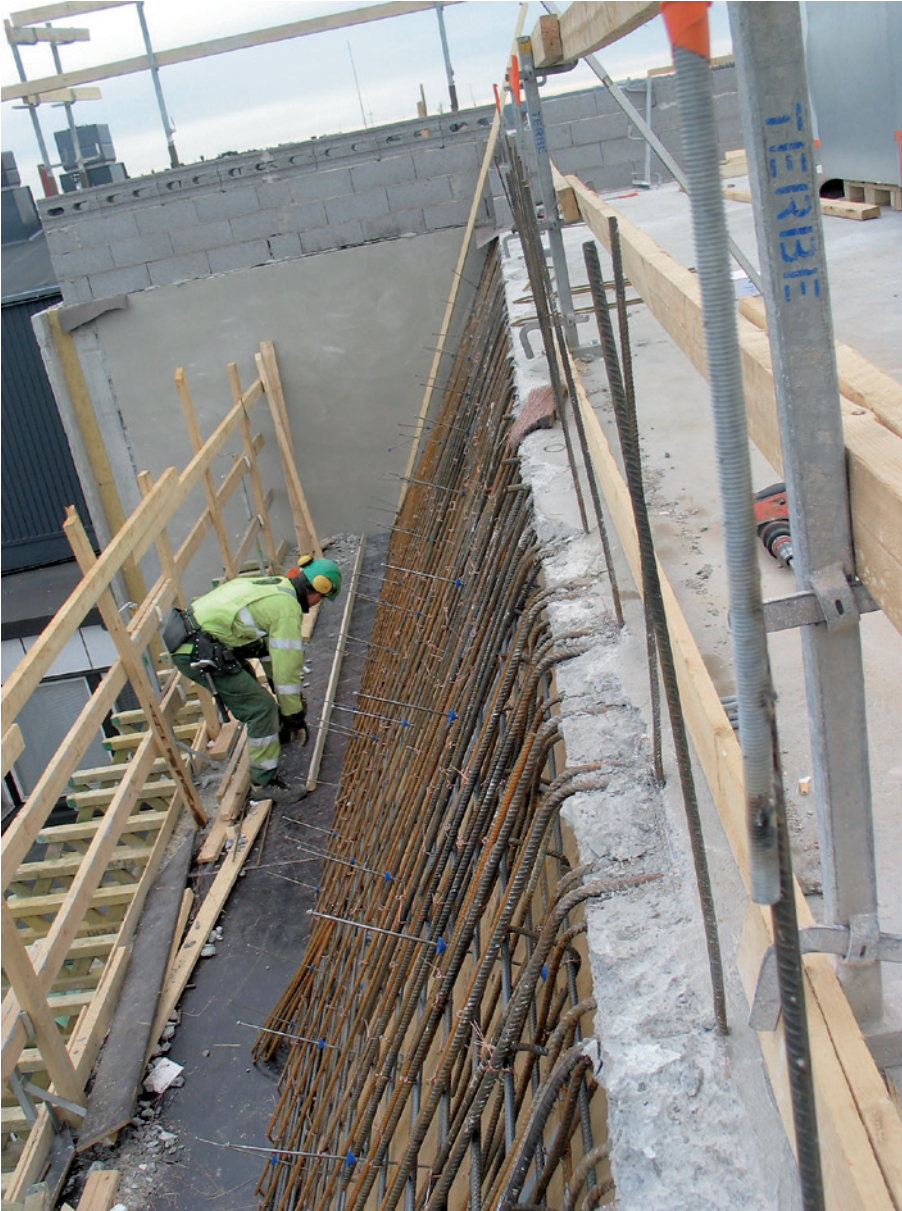
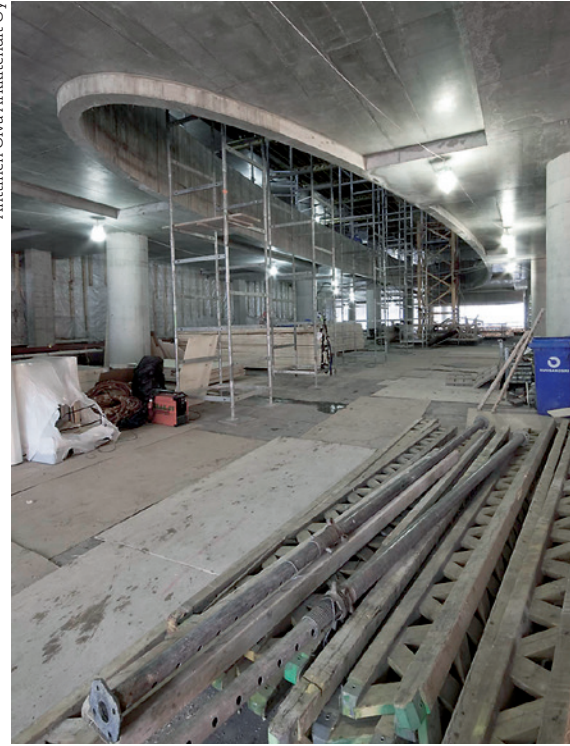
7,8 Kaisatalon valuissa tehtiin paljon muotteja paikalla kappaletavarana. Muotoja ja kaaria on sekä ulkona että sisätiloissa.

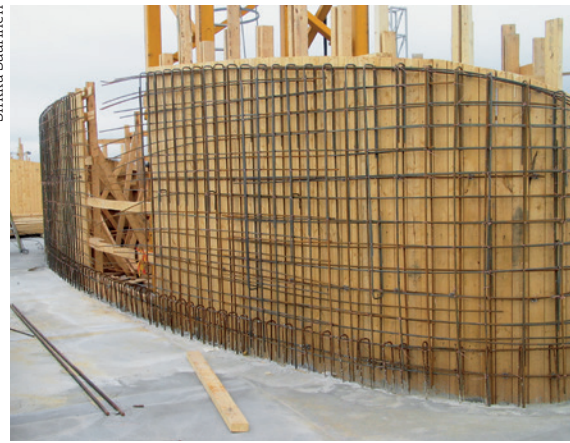
9 Katon valoaukkojen muotteja tehtiin paikalla kappaletavarasta. Valmiit muottivälkkeet sekä nopeuttivat työtä että varmistivat oikeat seinäpaksuudet ja suojaetäisyydet ilman erillistä säätämistä ja kiristämistä.

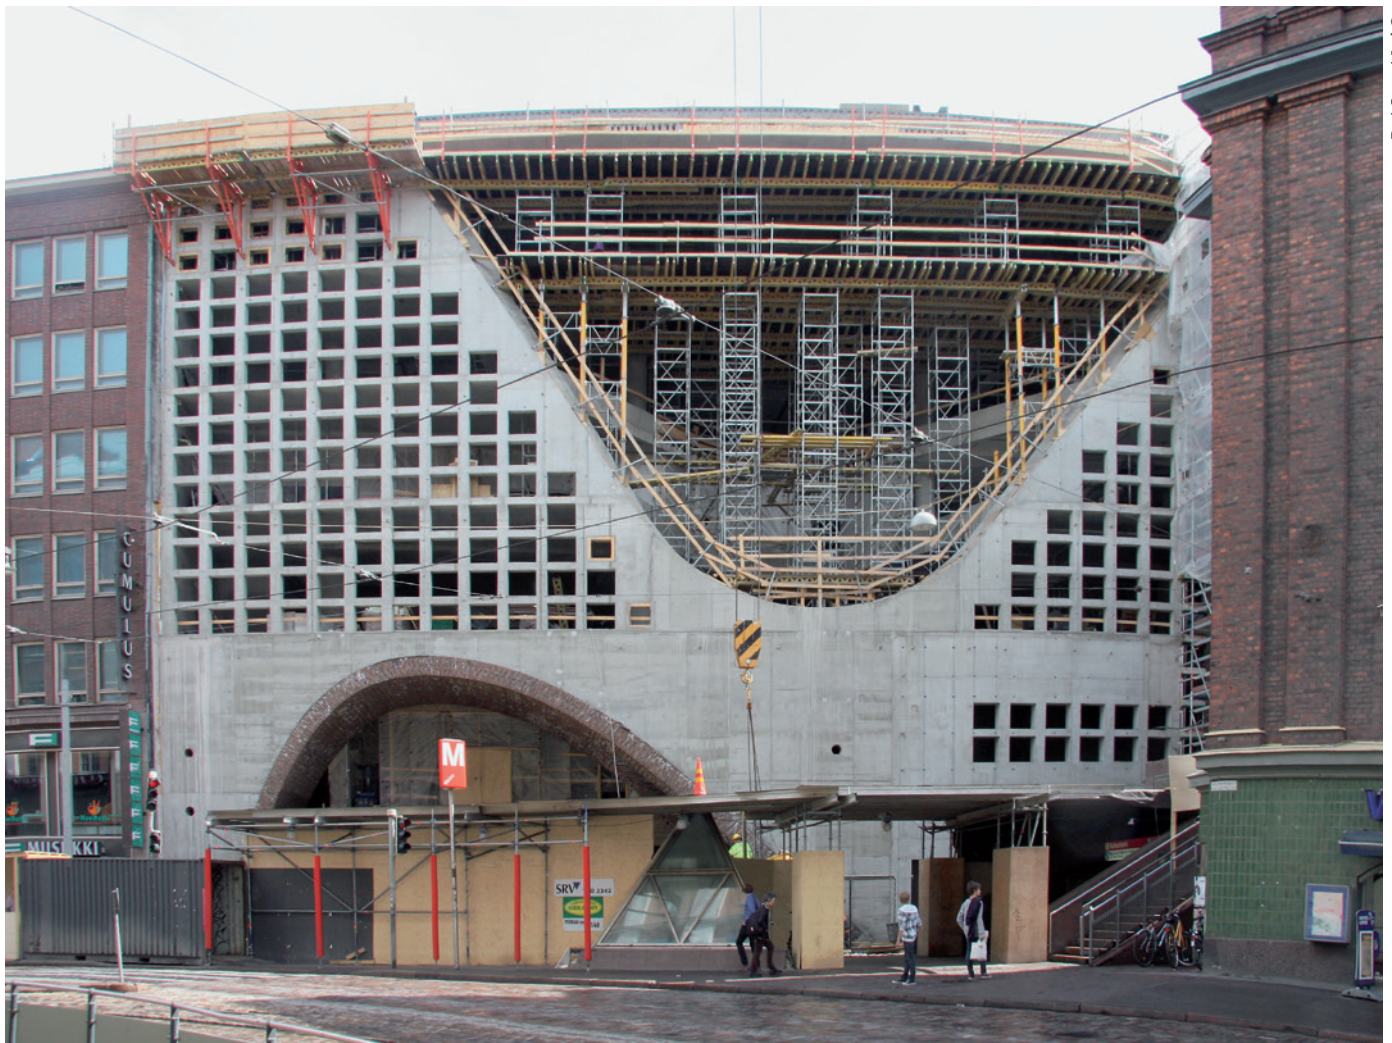
10

**10** Kaisa-talon holvituennoissa käytettiin Perin ST 100- ja Multiprop-tukitorneja.

Vaativia paikallavalurakenteita olivat muun muassa tiilivuoratut holvirakenteet. Ne valettiin useassa vaiheessa kaarevan muotin ja tukitornin varassa. Tiilipintaisten julkisivujen sisäkuori oli alun perin tarkoitus tehdä betonielementeistä. Ne muutettiin paikallavaluksi; 240 mm paksun sisäkuoren valut onnistuivat hyvin.

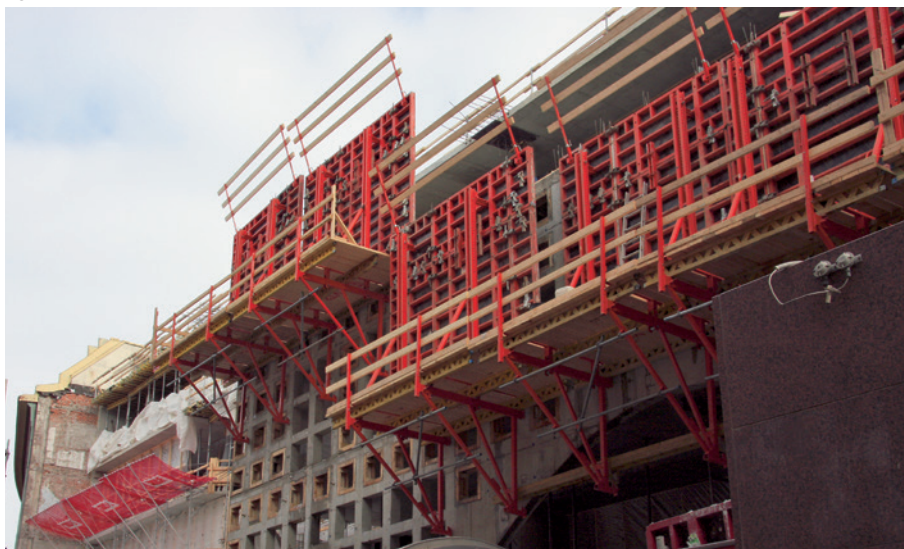
11

**11** Julkisivuissa käytettiin Perin Trio-muotteja yhdessä CB-kiipeilytasojen kanssa.

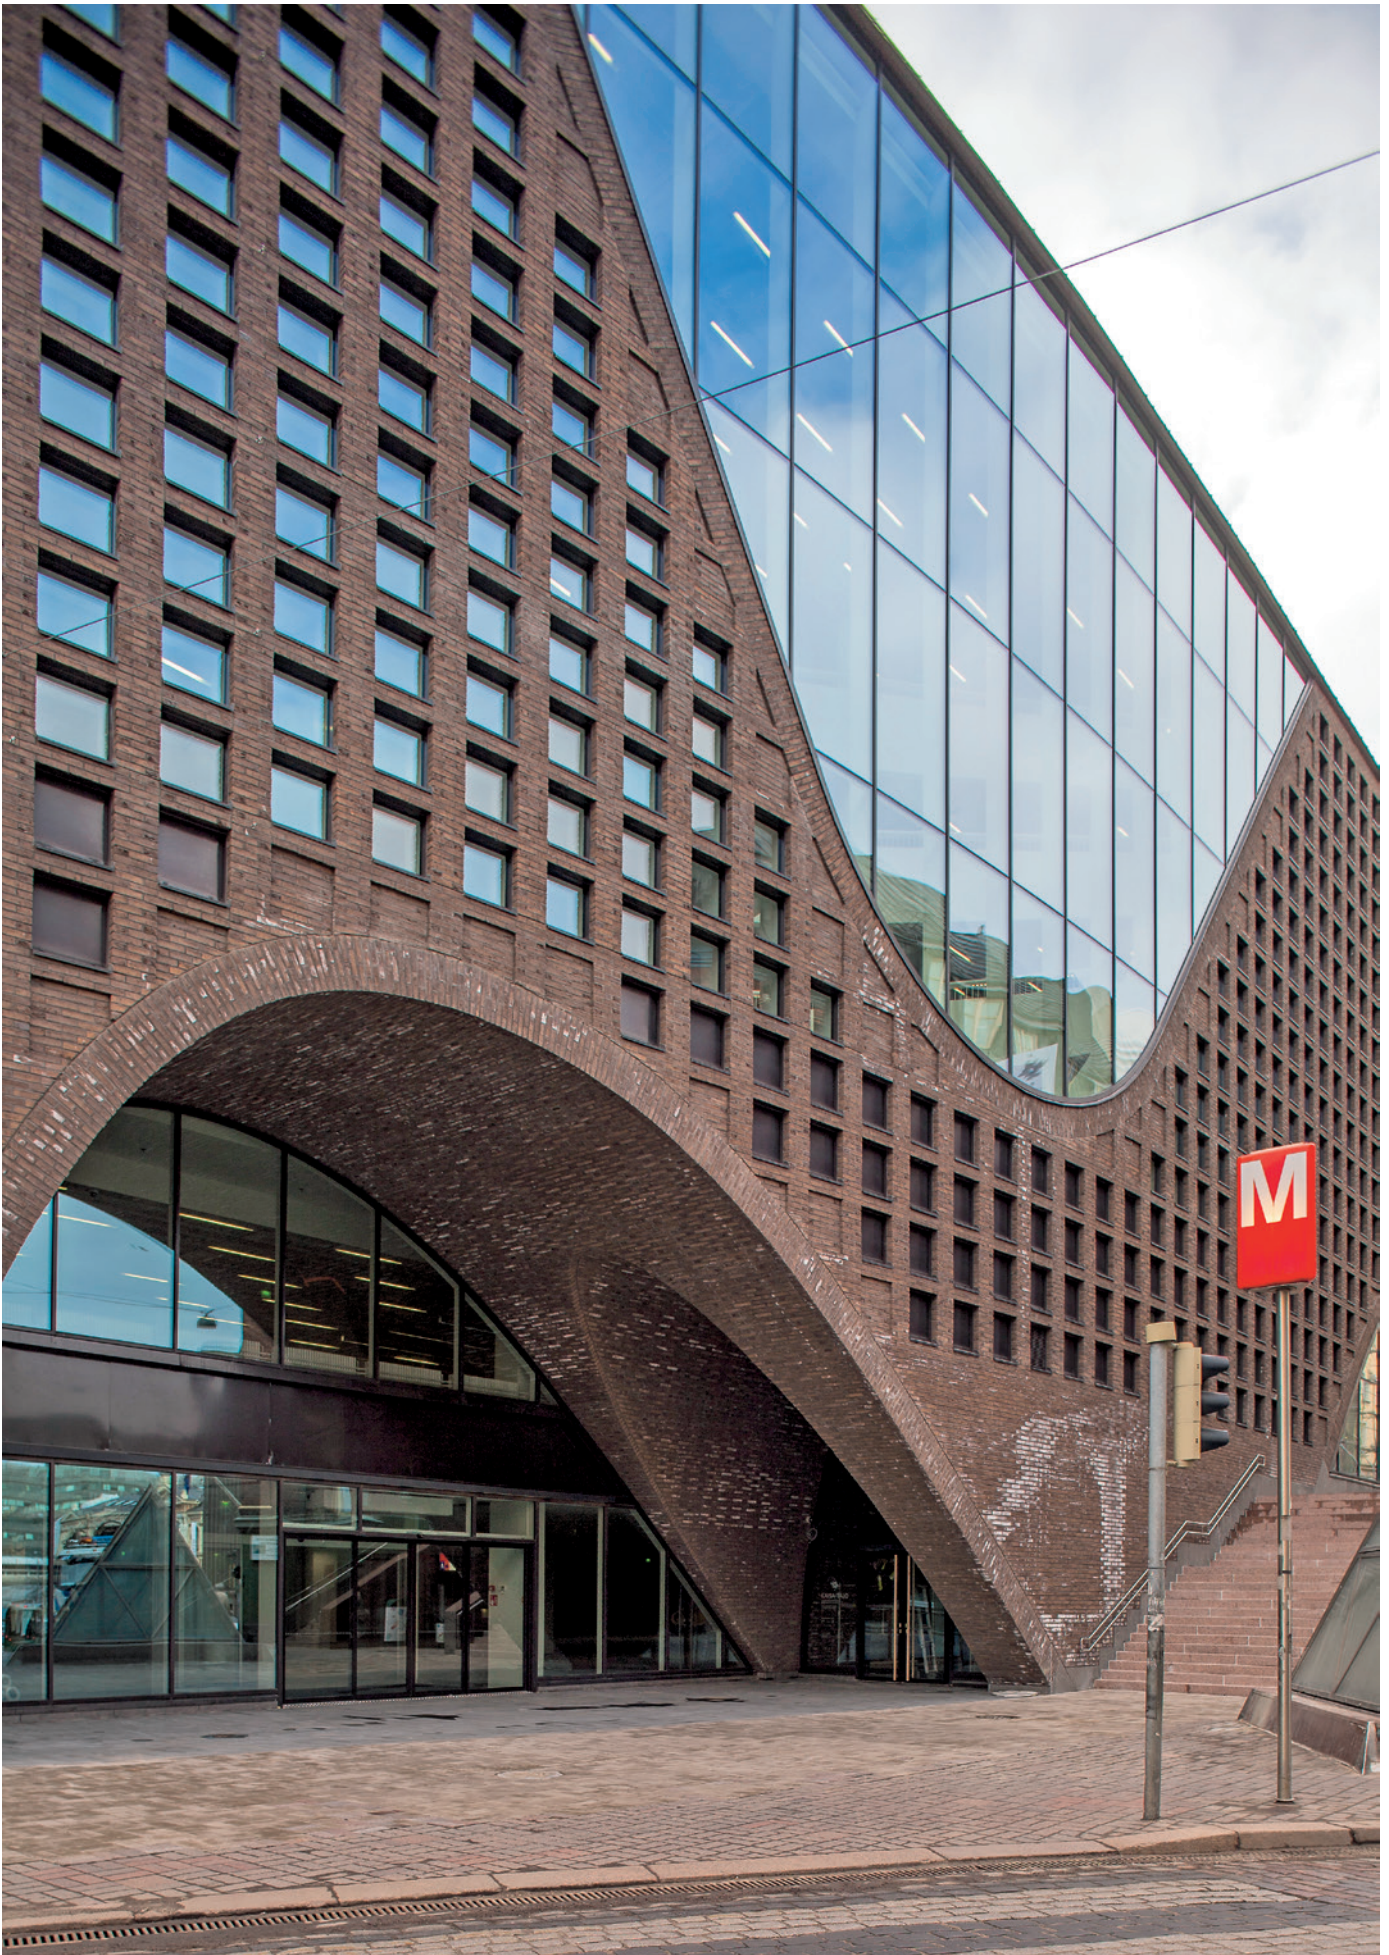
**12** Kaisa-talossa on paljon rakenteellisesti vaativia yksityiskohtia. Erityisen vaativia työvaiheita olivat alimpien kerrosten pilarivahvistukset, Kaisaniemenkadun puoleinen julkisivu kaariaukkoineen, suurine lasiseinineen sekä kirjastokerrokset puhkaisevat, ylöspäin pienenevät, ellipsin muotoiset aukot.

Kaisa-talossa on paljon uniikkeja rakenteita. Erikoisin on esimerkiksi Kaisaniemenkadun puoleisen julkisivun ripustettu rakenne. Yläreunassa on 30-metrinen järeä paikallavalettu palkki, jonka varaan lasiseinän teräsrakenteet ripustettiin.

Sisäosien katseenvangitsijat ovat hienot betonikierreportaat ja kirjastokerrokset puhkaiseva ylöspäin pienenevät ellipsinmuotoiset aukot välipohjissa.

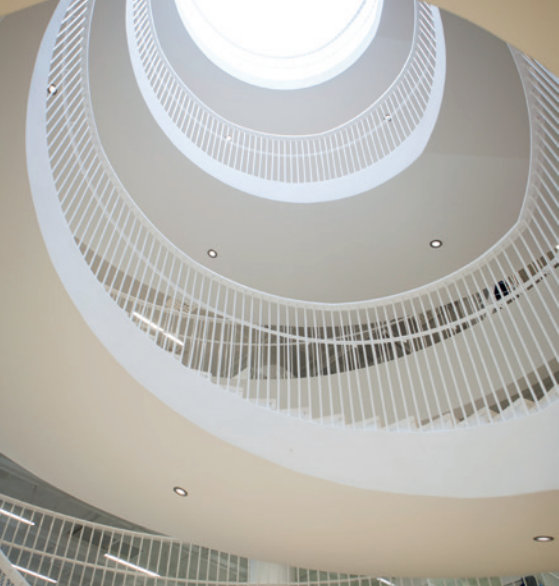
**14** Näyttävä paikallavalettu porras johdattaa kirjaston eri tiloihin.

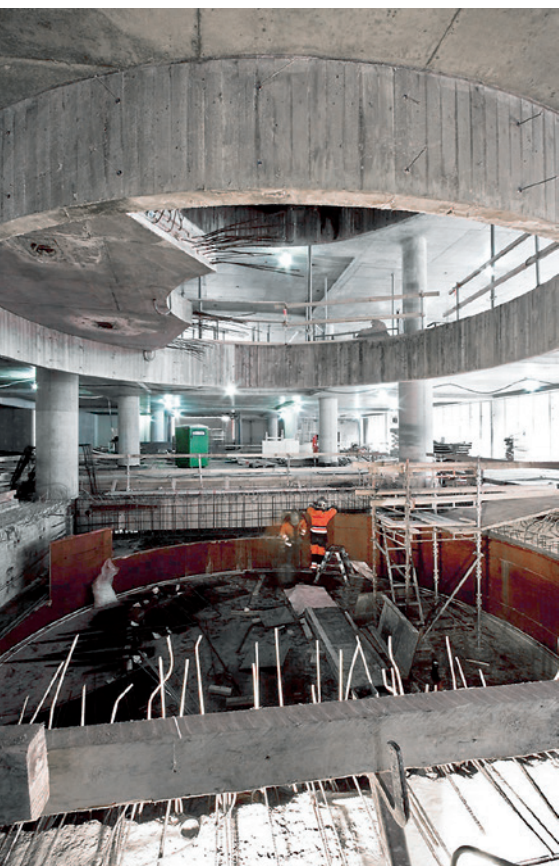
13

**13** Betoni on sananmukaisesti Kaisatalon kantava rakenne. Lisääntyneiden kuormitusten takia vanhoja, sinänsä hyväkuntoisia betonirakenteita piti vahvistaa. Uudisrakenteet ovat pääosin monimuotoisia paikallavalettuja rakenteita.

Uudisosan runkorakenteena on paikallavaletut teräsbetonipilarit, joiden varassa on 400 mm korkea laattapalkisto. 10 x 10 metrin jänneväli määräytyi vanhan kantavan rungon perusteella. 2,5 metriä leveät palkkikaistat on jälkijännitetty tartunnattomilla punoksilla. Kaistojen väliset 200 mm paksut laatat on raudoitettu normaaleilla betoniteräksillä.
