## Roihuvuoren ala-asteen pihasuunnitelma

LOCI maisema-arkkitehdit Oy

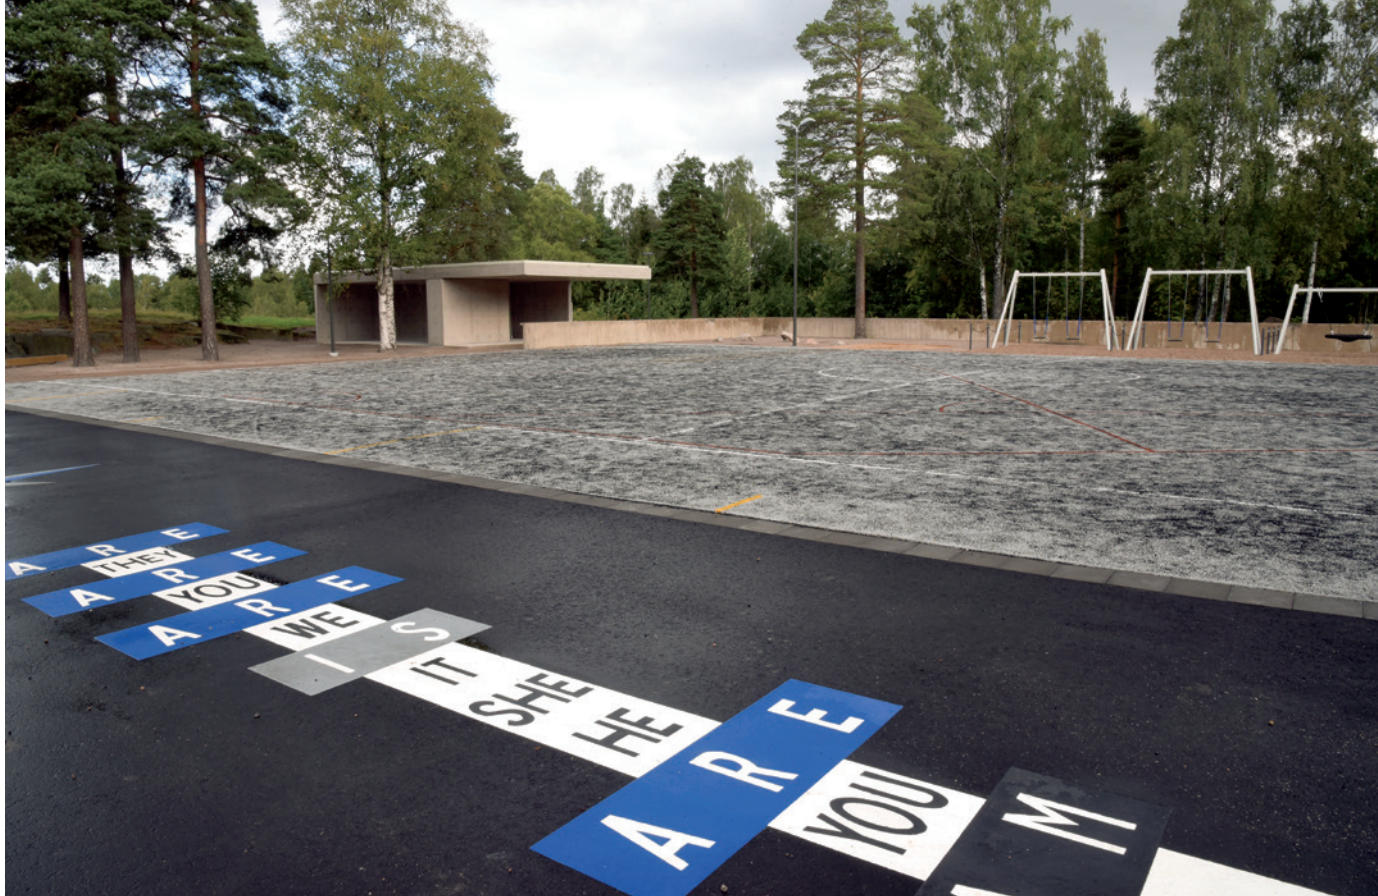
1 Huonokuntoisia piharakennuksia purettiin pois ja saatiin paljon tilaa liikunnalle.

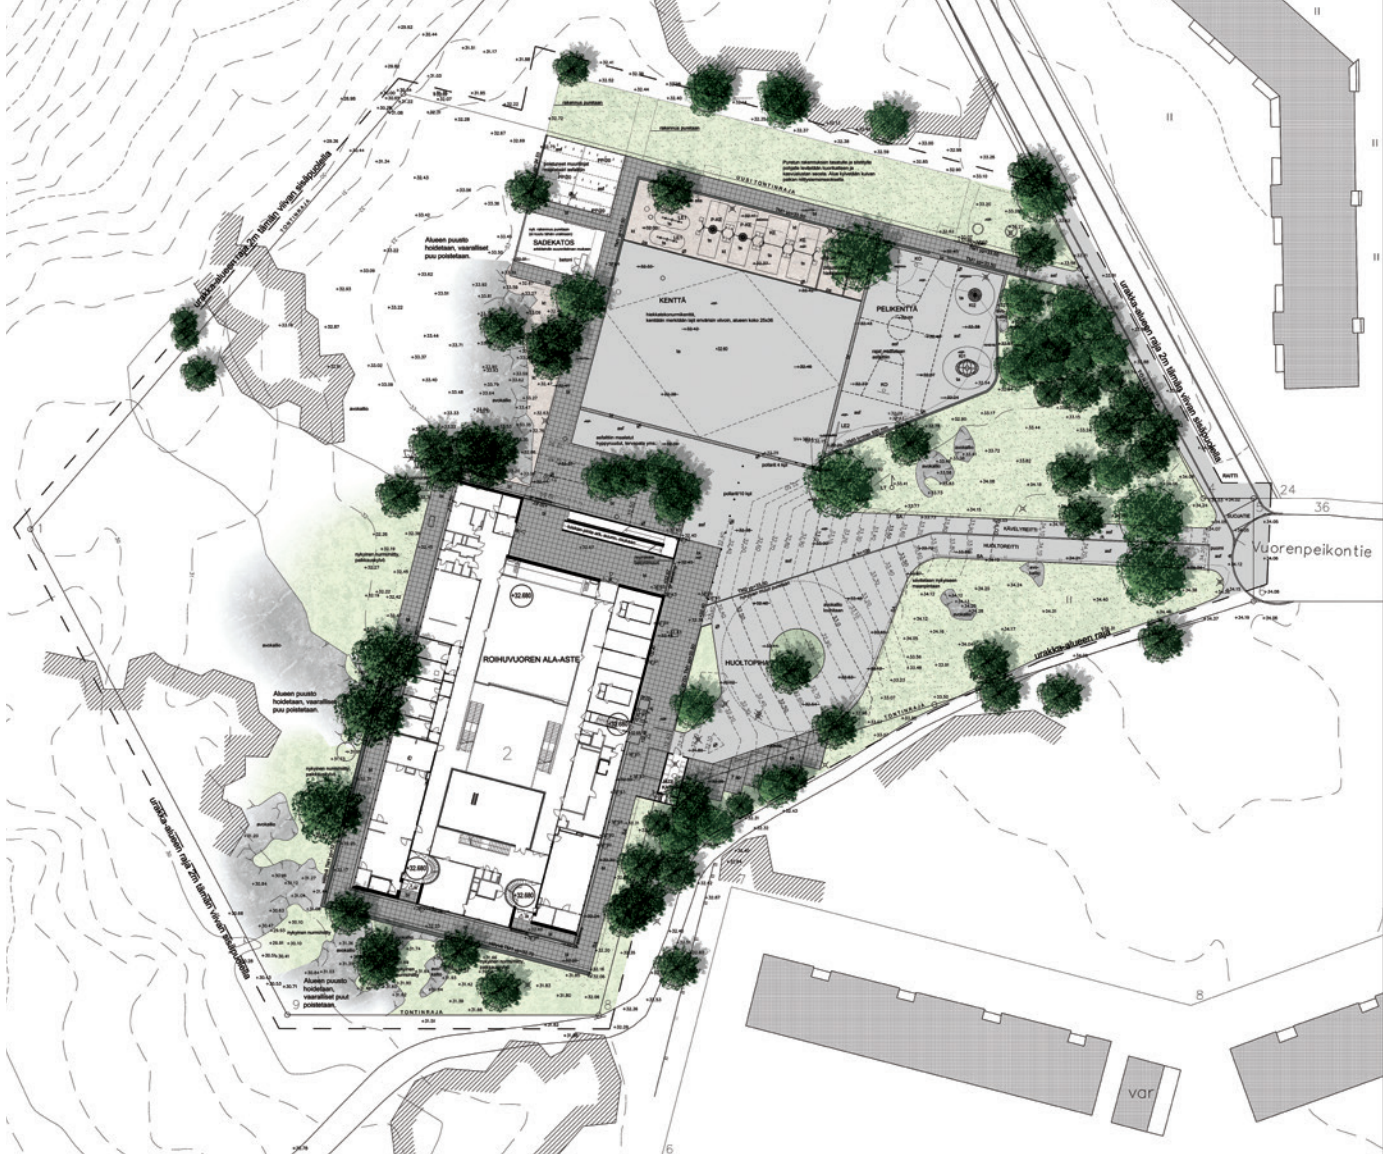
3 Pihasuunnitelma
