Safety Alert 2: Lekatapaturma

Tapaturman kuvaus

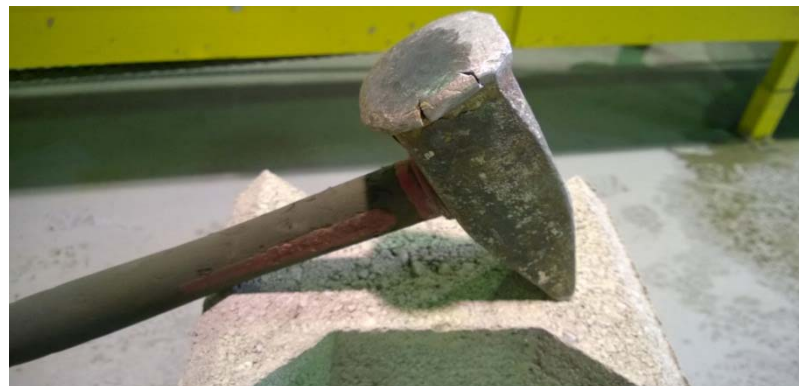
- Muurikiviä lekalla halkaistaessa lekasta irtosi iskun seurauksena metallisirpale, joka sinkosi työntekijän oikean reiden yläosaan läpäisten työvaatetuksen.
- Metallisirpale tunkeutui työntekijän reiteen noin 3 cm syvyyteen ja aiheutti kolmen päivän sairauspoissaolon.
- Pahimmillaan sirpale olisi voinut osua esimerkiksi kaula- tai reisivaltimoon.

Leka, josta irronnut metallikappale.

- Ensisijainen toimenpide on halkaisulaiteinvestoinnin toteuttaminen.
- Ennen investoinnin toteutumista tehostetaan välittömästi suojavaatetusta.
 - Entistä paksummat suojaesiliinat.
 - Kasvovisiirin lisäksi käytetään myös umpinaisia suojalaseja (tyyppi laskettelulasit).
 - Kaulan alueen suojaamiseen kiinnitetään erityistä huomiota, esim. jääkiekkoilijan kaulasuojalla.
- Lekasta poistetaan muokkaantuneet reunat säännöllisesti.
