# Vuoden 2020 Betonirakenne – Olympiastadionin perusparannus ja uudistaminen

Helsingin Olympiastadionin perusparannus ja uudistaminen laajennusosineen palkittiin Vuoden 2020 Betonirakenteena vaa-  
tivasta ja taitavasta arkkitehti- ja rakennesuunnittelusta sekä  
laadukkaasta rakennuttamisesta ja toteutuksesta, jossa betonilla  
on merkittävä osa näkyvää lopputulosta yksityiskohtia myöden.

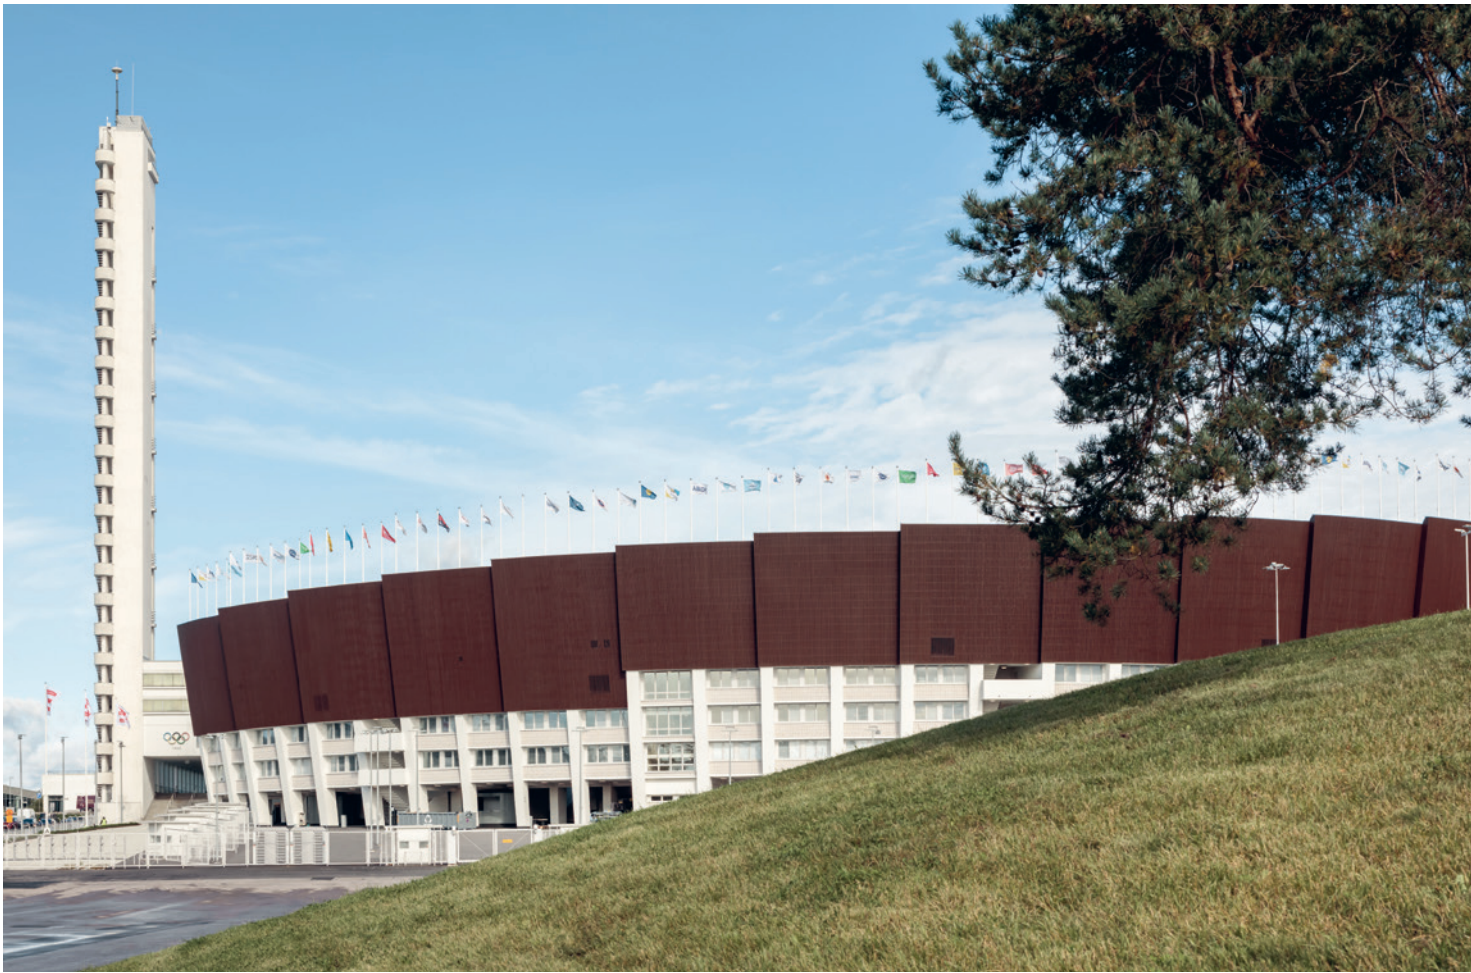
1

**2** Uusittu Olympiastadion on näyttävä maamerkki.

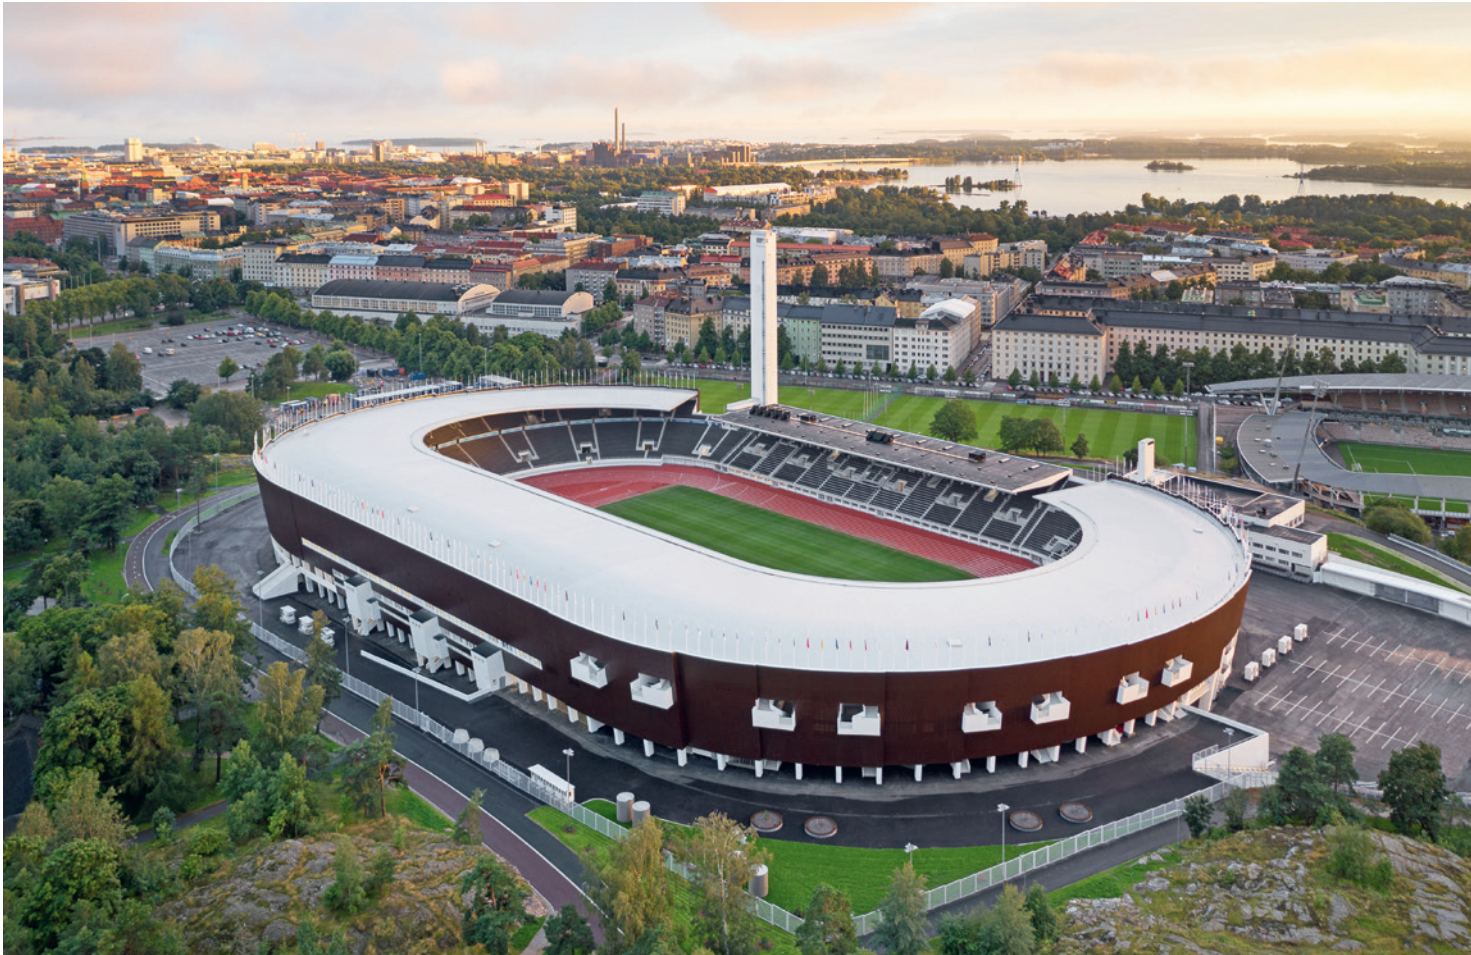
3

**3** Uusi katos kiertää koko stadionin. Julkisivua korotettiin pari metriä, jotta katos ei näy ulospäin.

Uuden katsomokatoksen kuormat, vanhojen kehärakenteiden rakennusstatikka, tuulikuormat ja palotekniset haasteet olivat haastavat. Kasvaneiden kuormitusten johdosta vanhoja kehäpilareita vahvistettiin manttelimalla ne uudella teräsbetonisella vahvistusmanttelilla. Myös katsomokehien perustuksia vahvistettiin.

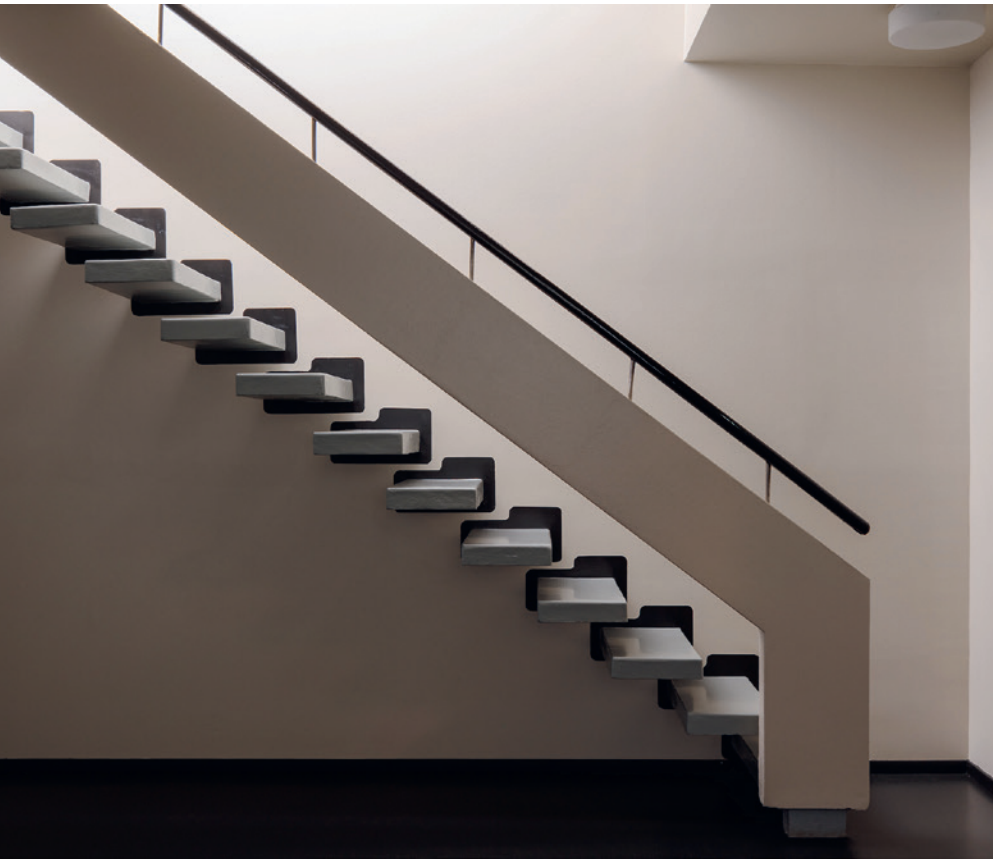
- 4 Porras.
- 5 Sisälämmittelyrata.
- 6 Uudet kellarikerroksen liikuntasalit.

"Uudet katsomosisäänkäynnit ja 11 paikalla-valettua portaikkoa on sovitettu taitavasti kaarteiden betonirakenteiden ja julkisivujen rytmiin", kiitti tuomaristo. Peruskorjauksen yhteydessä myös vanhat betoniset lippukioskit säilytettiin ja korjattiin.
